本件事故の物証について

Ver 1.5 (2009年4月21日修正)

資料作成：2005年12月10日

真砂 佳典 (真砂 晃の父親)

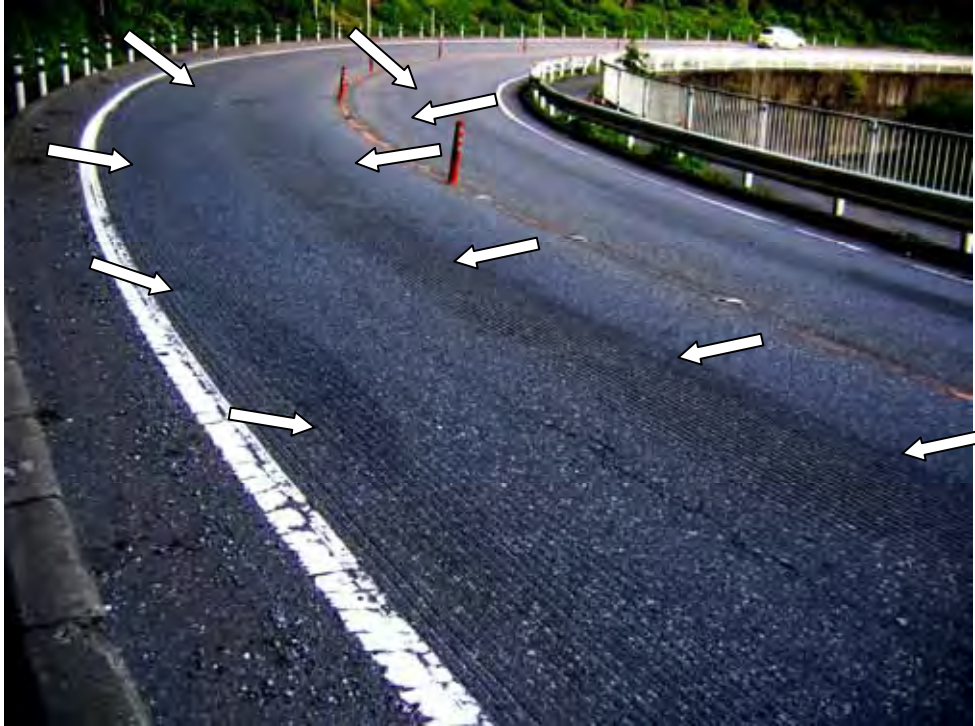
トラックのスリップ痕

トラックのスリップ痕は全長約 25mある。後輪ダブルタイヤのスリップ痕は見あたらない。(過積載が疑われる)前輪(特に右前輪)のスリップ痕が強く印象している。レガシィの路面上の痕跡は確認できない。またレガシィのタイヤ痕跡は確認されていない。

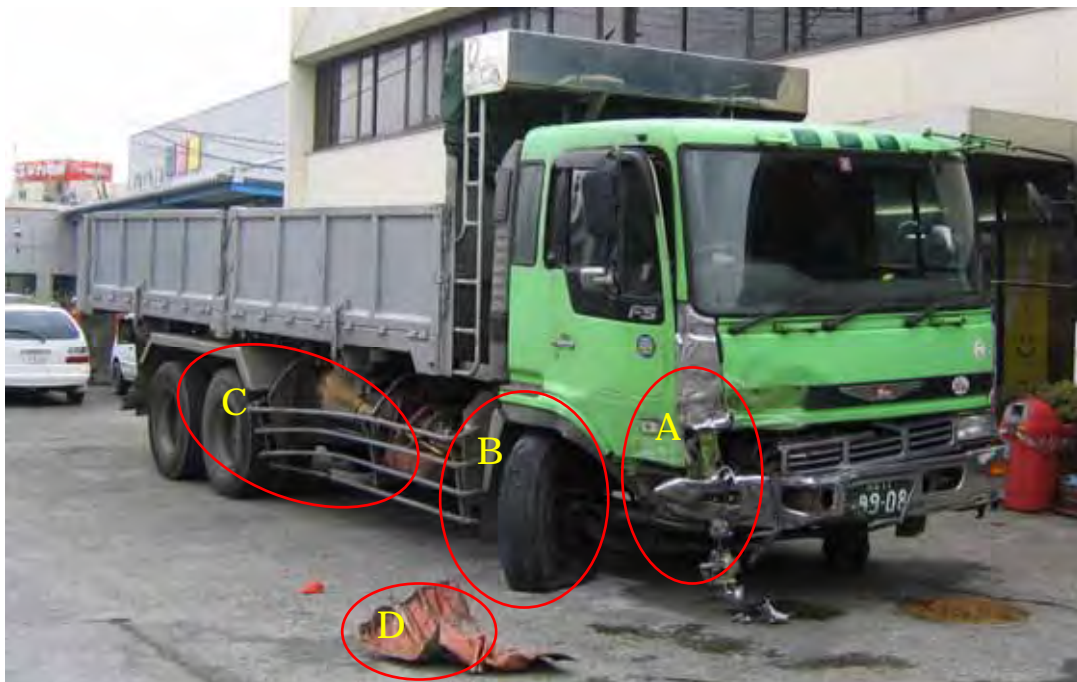
(2) 破損状況全景

- (A)・・・キャビンの右角・バンパーが破損している。
- (B)・・・右前輪が大きく右に開いている。またパンクしている。
- (C)・・・右サイドガードから右後輪にかけて強い接触痕跡がある。タイヤには傷、亀裂がある。
- (D)・・・剥ぎ取られたレガシィの右前ドアパネル(トラック右前タイヤハウスに入り込んでいた)

法定積載量 10 トンの車輛だが砕石搬送には異常に荷台寸法が大きい。実測した寸法と最大積載量を計算すると以下の値となる。

- ・荷台内寸 $2.36\text{m} \times 7.27\text{m} \times 0.81\text{m} = 13.88\text{m}^3$
- ・砕石重量 1.6 t/m^3 最大 22.2 t

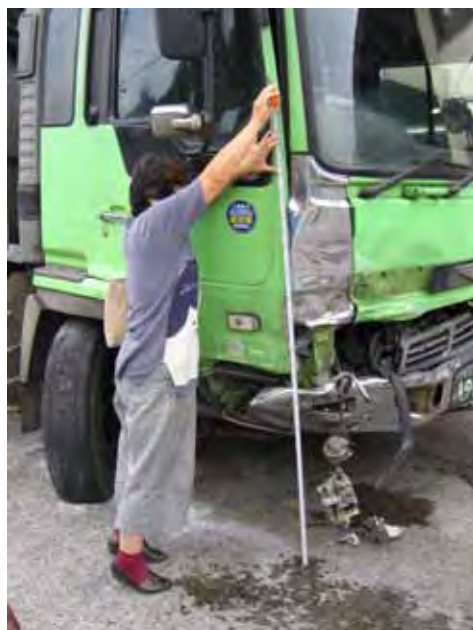
(2004年10月12日撮影)

事故直後の状態

- ・バンパーが押し込まれ、タイヤが右に大きく開いている。

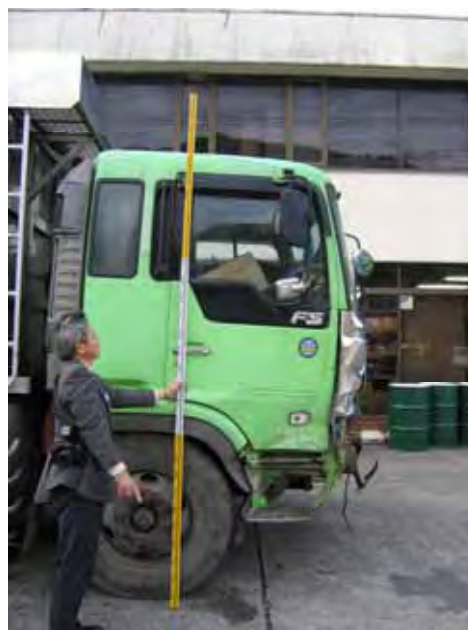
(2005年3月12日撮影)

事故後5ヶ月後の状態

- ・タイヤはスペアと交換され、バンパーは外されている。
- ・ステップ部などは事故時点とほぼ同じ状態で破損は比較的少ない

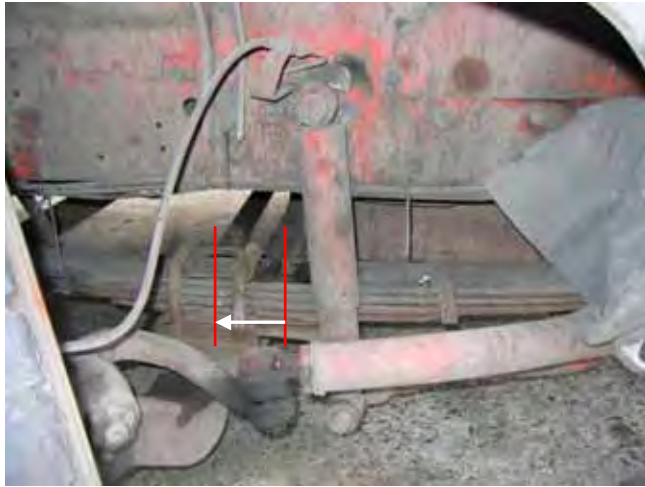
(4) サスペンションの破損

アクスル（車軸）が大きく後退している。リーフスプリングのセンターボルトのナットがない。スプリング最上段プレート及びダンパーゴムが脱落している。

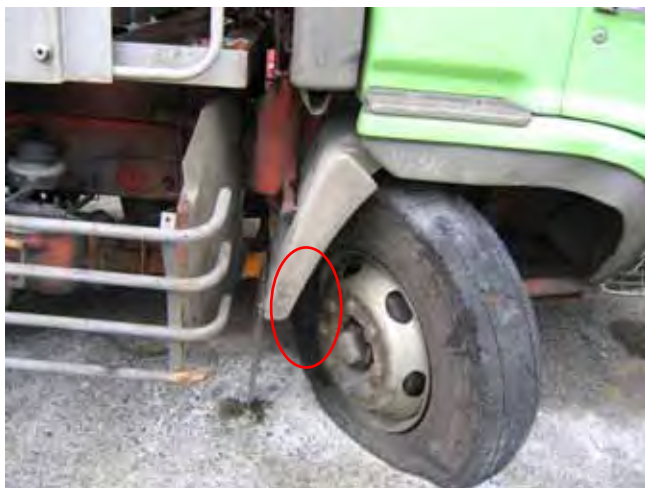
(5) タイヤのパンクとリムの歪み

右前輪は大きく右に開き、タイヤはパンクリムが歪んでいる

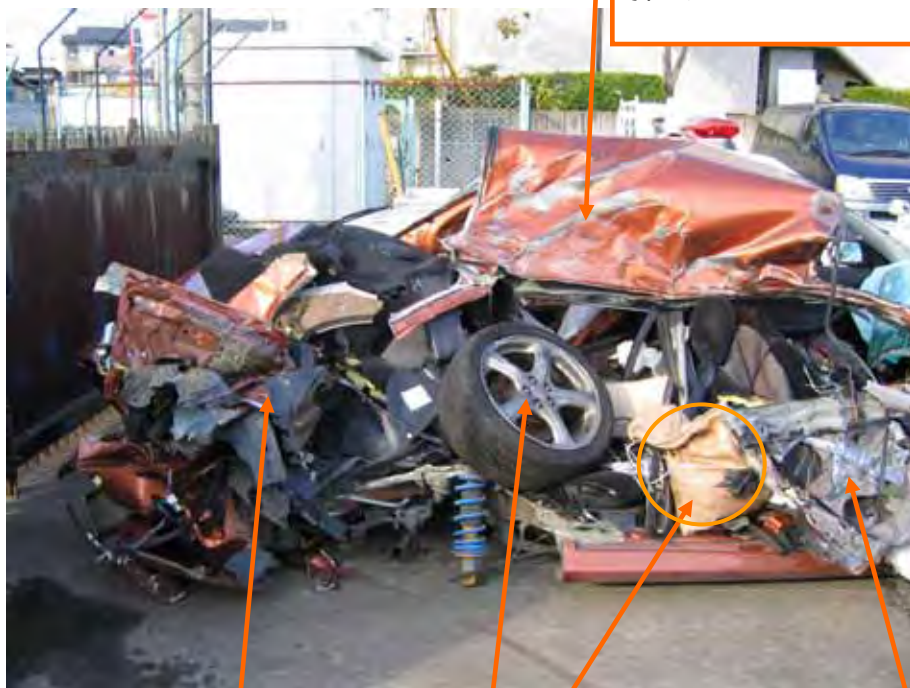
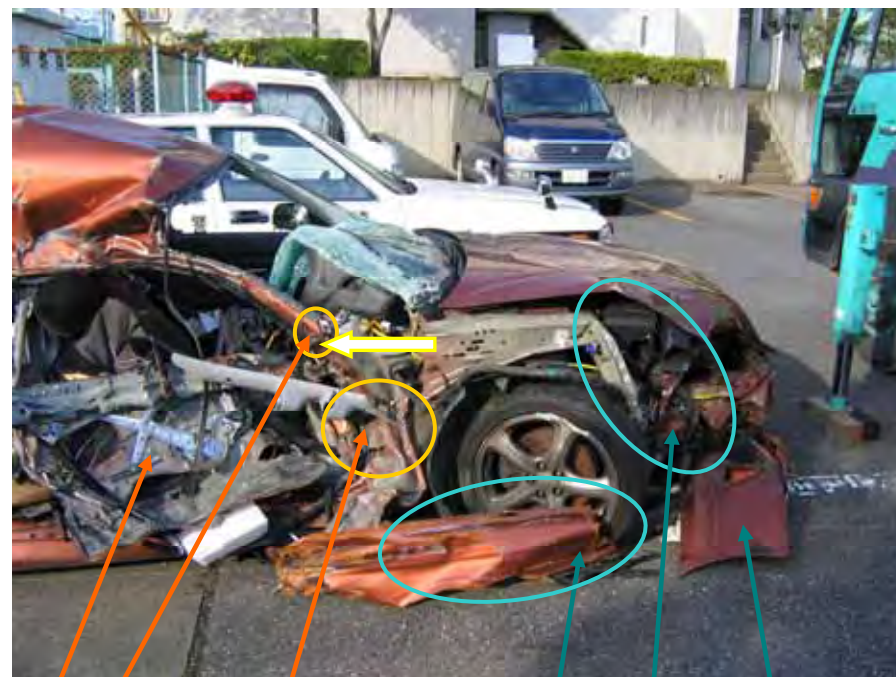
レガシィ破損状態(2) 右側面

前から後方にかけて激しく損傷している。右サイドパネル、右前フェンダーが脱落している。

フロントピラーが押し込まれ、正規の位置より大きく後退している。

脱落した右ホイールは事故後車輻内に放置された。事故現場の散乱物などが掃き集められガラス片、破損パーツなど収納袋（通称ガラ袋）から確認された。

もぎ取られた
右リアドア

脱落した右ホイール

はぎ取られた右ドア・ドアパネルは脱落

押し込まれたフロントローピラーの位置(ステアリングホイールは押し込まれ脱落した)

脱落したフロントフェンダ
-
先端部に縦方向の強い凹み

脱落したサイドパネル

接触による凹み・サイドフレームアッパーの曲がり

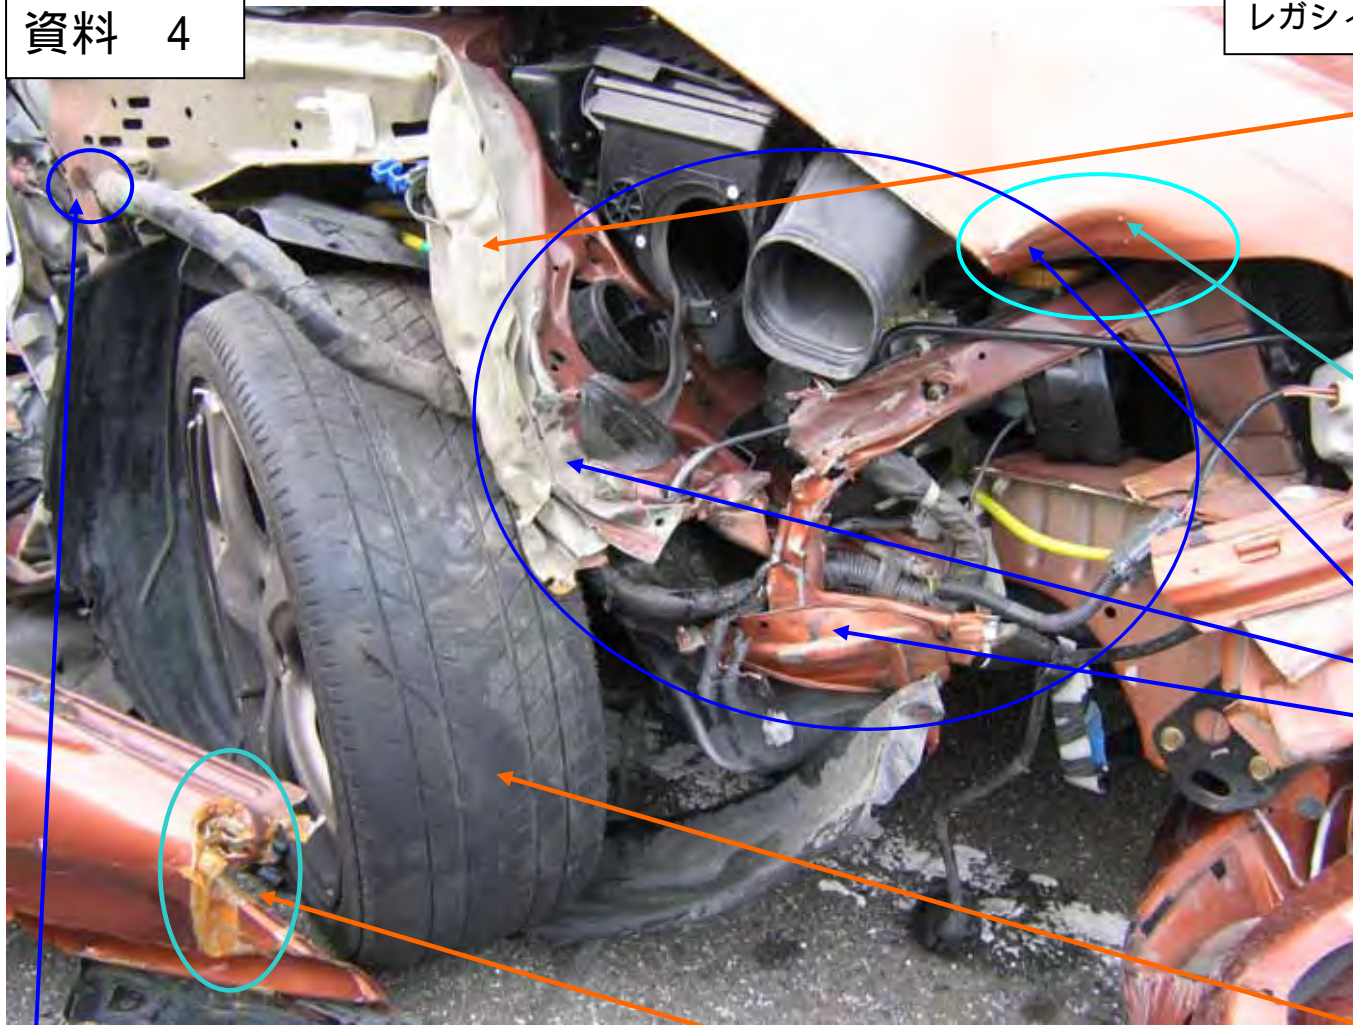
レガシィの破損状態(3) 右前輪付近

別項目で説明するが、この損傷はトラックの右サイドガード及び右後輪との二次衝突により発生したものである。

レガシ右前輪付近破損状態である。ボンネット・サイドフレームが押し込まれている。ボンネットには丸い凹みとタイヤ痕が見える。

破損したパーツ類には多くのタイヤ痕が見える

脱落したフロントフェンダー先端部には縦に凹みが見える

画面右上の小さく見える黒い痕跡もタイヤ痕である。これはトラック右前輪のタイヤ接触時に付いた。フェンダーには「サイドマーカー」(ウインカー)が取り付けられている。そのウインカーがもぎ取られ、その結果その下のサイドフレームにタイヤ痕が印象された。

押し曲げられたサイド
フレーム
黒いタイヤ痕が確認
できる

ボンネットの右先端部(この下の
ヘッドライトが付く)
丸いものに当たった跡がある。
黒いタイヤ痕が確認できる

タイヤ痕
トラック右後輪との衝
突によるもの

右に開いたタイヤ
トラック右後輪との衝突で開いた

これもタイヤ痕
サイドマーカー(ウインカー)を破損させその下
にあるサイドフレームにタイヤ痕が付いた
このタイヤ痕はトラック右前輪の接触による

フロントフェンダー先端部(縦に凹
みがある)

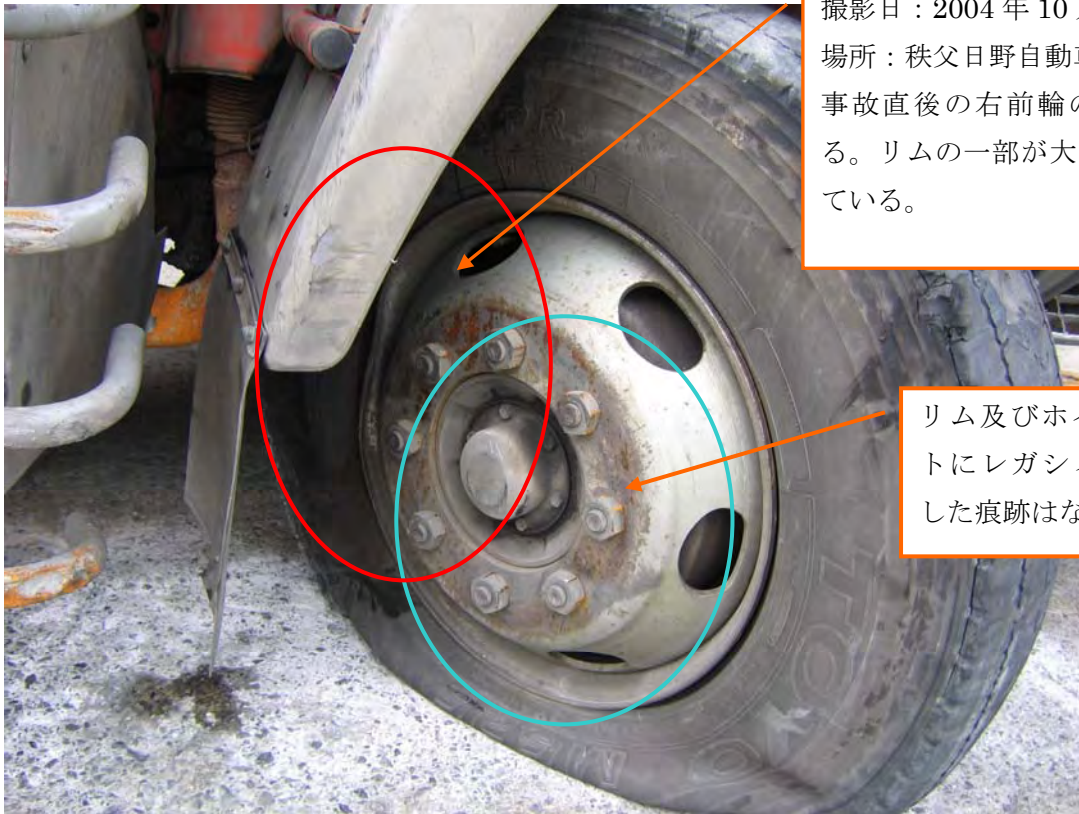
(画像 1)

トラック右前輪リムの歪み 事故以前からリムは変形していた

撮影日：2004年10月12日
場所：秩父日野自動車構内
事故直後の右前輪の状態である。リムの一部が大きく変形している。

リム及びホイールナットにレガシィと接触した痕跡はない。

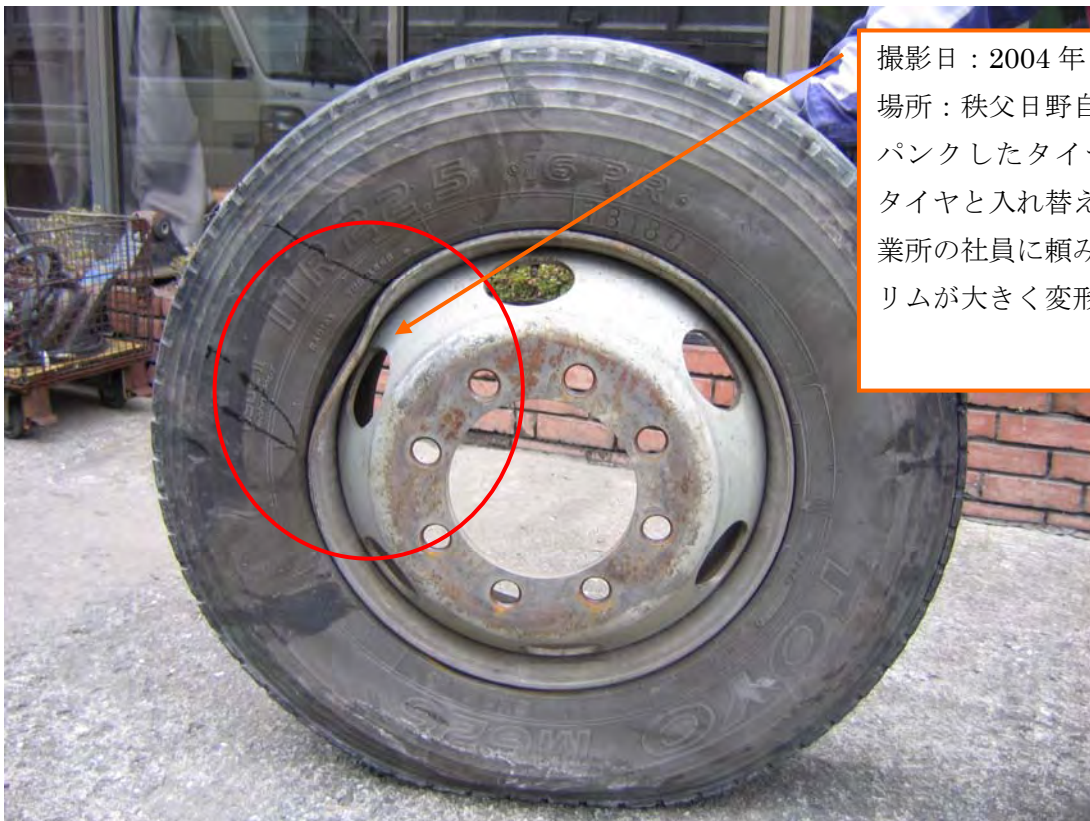
(画像 2)

撮影日：2004年10月23日
場所：秩父日野自動車構内
パンクしたタイヤはスペアタイヤと入れ替えてあった。営業所の社員に頼み撮影した。リムが大きく変形している

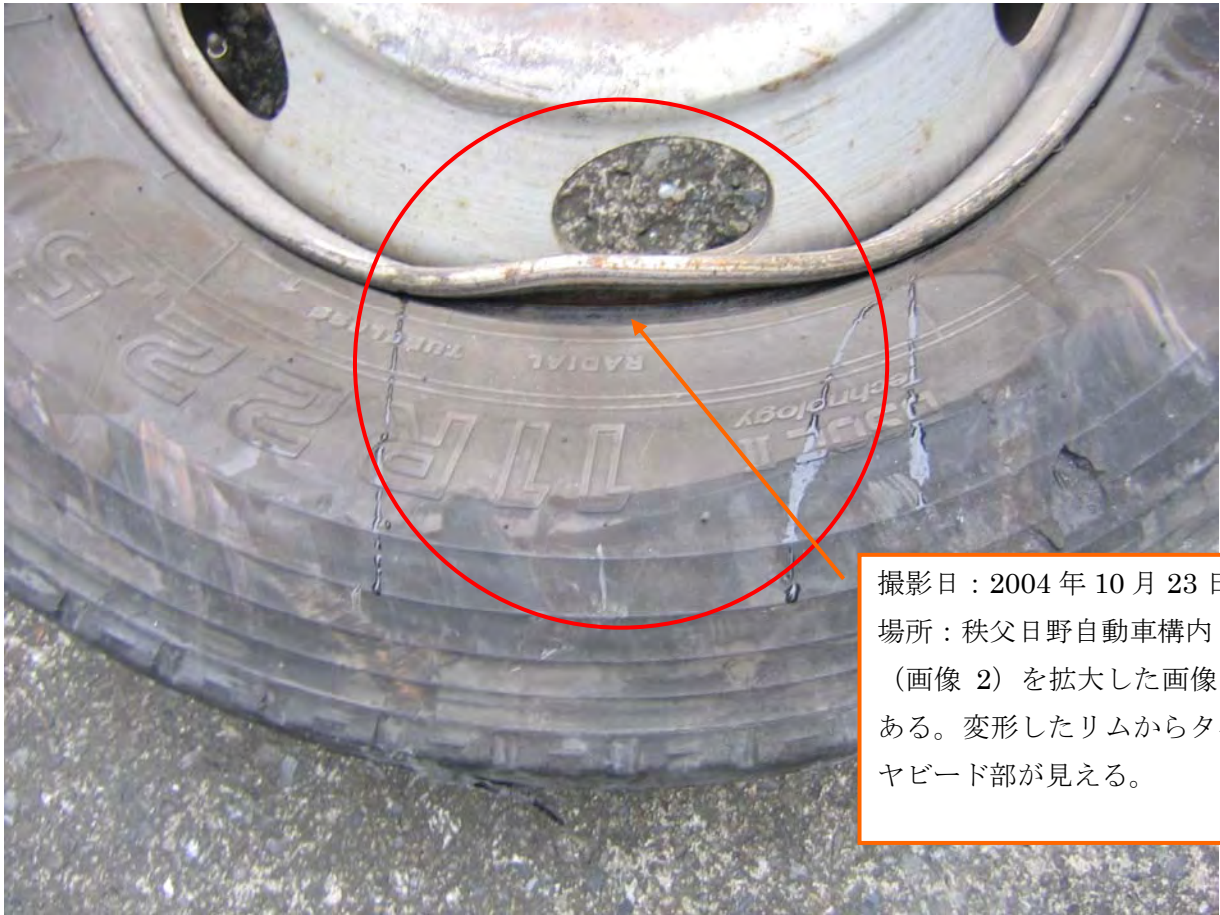
(画像3)

撮影日：2004年10月23日
 場所：秩父日野自動車構内
 (画像2)を拡大した画像である。変形したリムからタイヤビード部が見える。

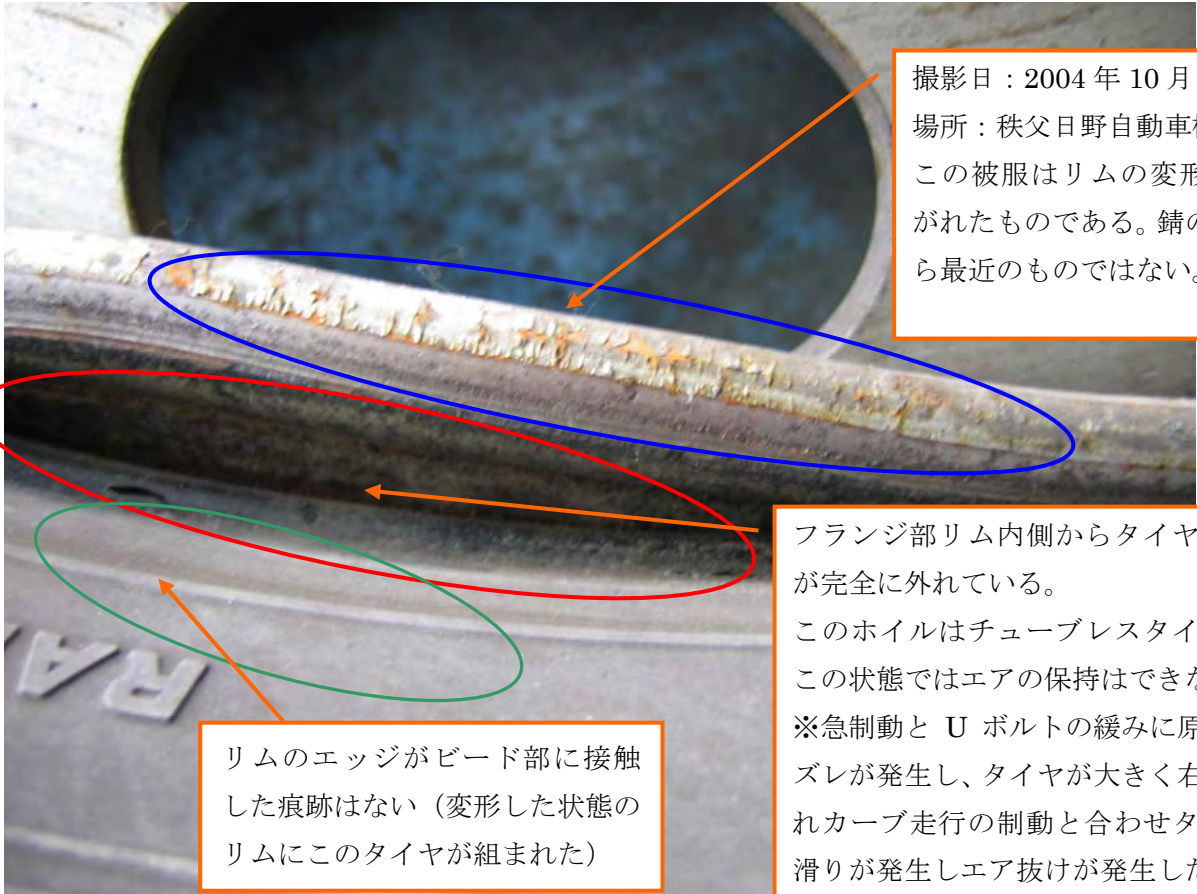
(画像4)

撮影日：2004年10月26日
 場所：秩父日野自動車構内
 この被服はリムの変形時に剥がれたものである。錆の状態から最近のものではない。

リムのエッジがビード部に接触した痕跡はない(変形した状態のリムにこのタイヤが組まれた)

フランジ部リム内側からタイヤビード部が完全に外れている。
 このホイールはチューブレスタイヤのためこの状態ではエアの保持はできない。
 ※急制動とUボルトの緩みに原因する軸ズレが発生し、タイヤが大きく右方向に切れカーブ走行の制動と合わせタイヤに横滑りが発生しエア抜けが発生した。

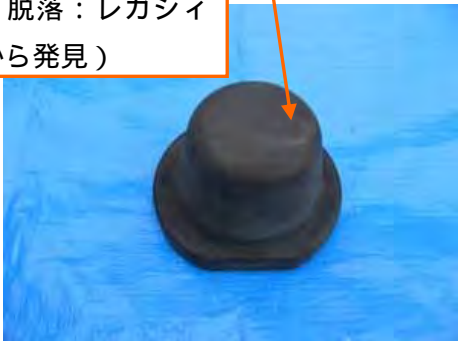
(画像1)

脱落したダンパーゴム
(脱落：レガシィ
内から発見)

ダンパーゴム(裏側)

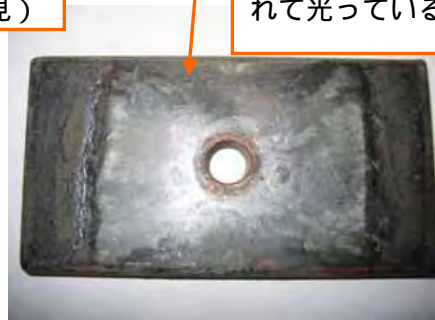
(画像2)

脱落したリーフスプリング
(脱落：レガシィ内から発見)

リーフスプリング
ダンパーゴム接触面(擦
れて光っている)

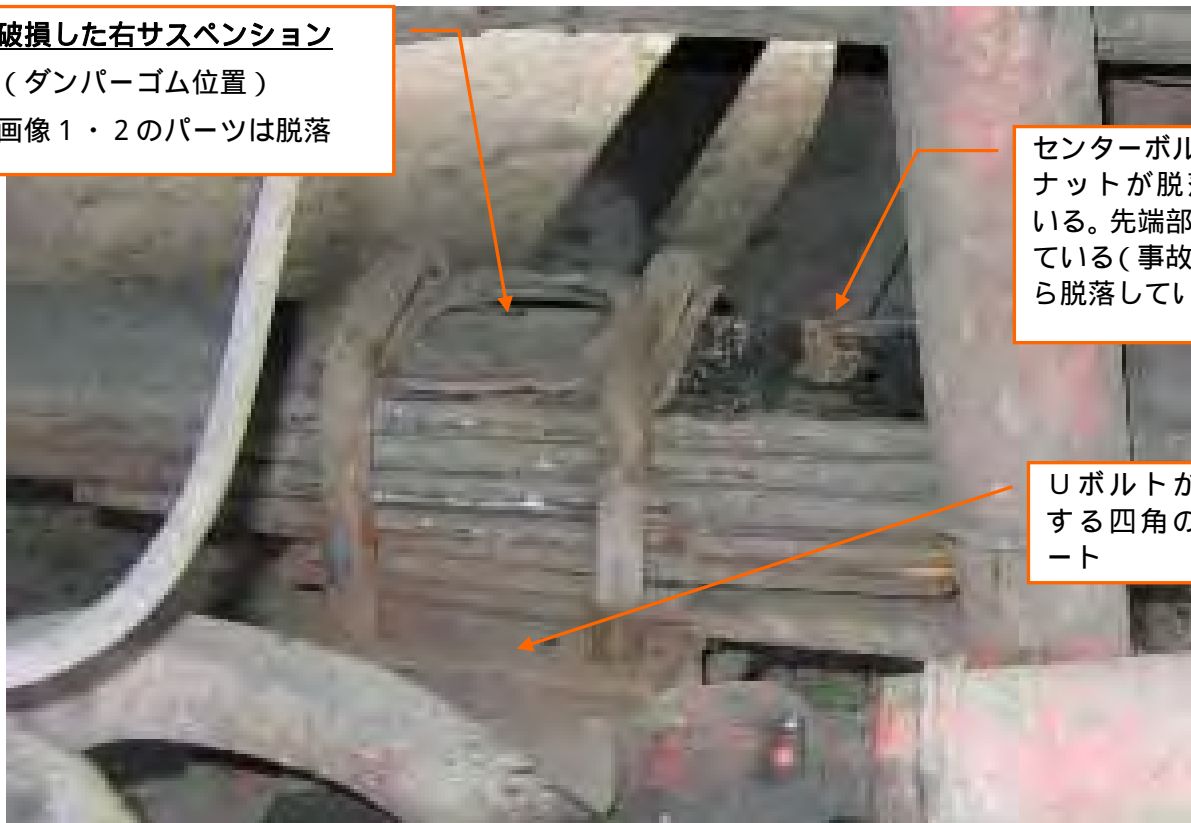
(画像3)

破損した右サスペンション
(ダンパーゴム位置)
画像1・2のパーツは脱落

センターボルト
ナットが脱落して
いる。先端部は錆び
ている(事故の前か
ら脱落していた)

Uボルトが貫通
する四角のプレ
ート

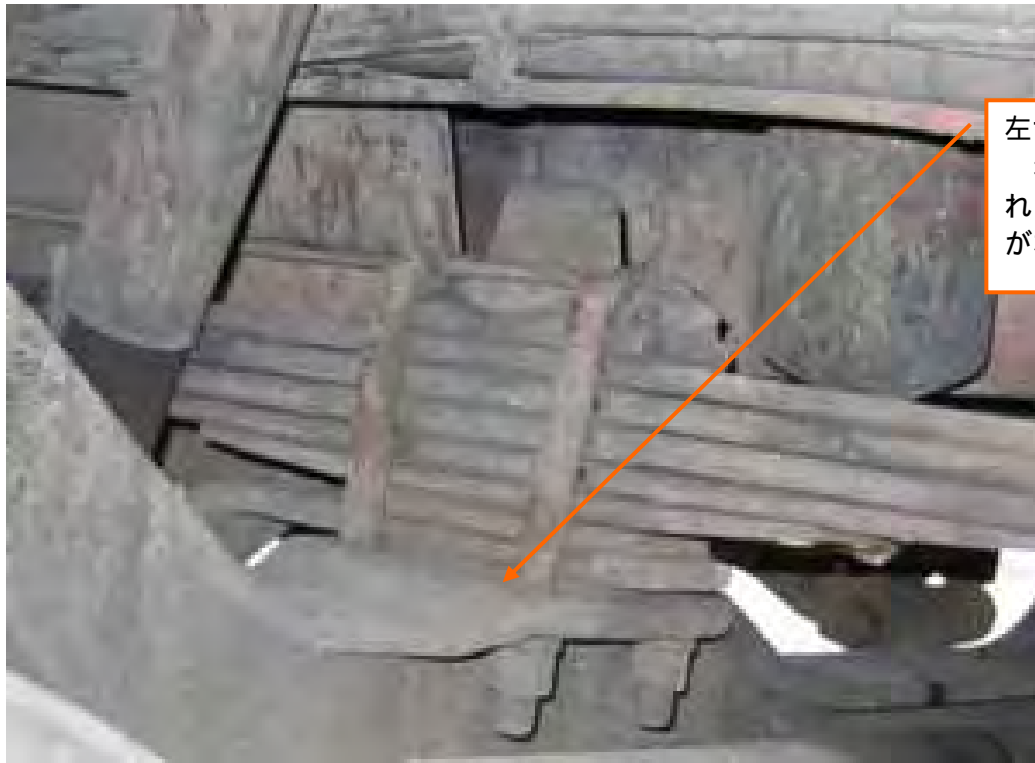
(画像4)

左サスペンション
右には取り付けられた四角いプレートがない

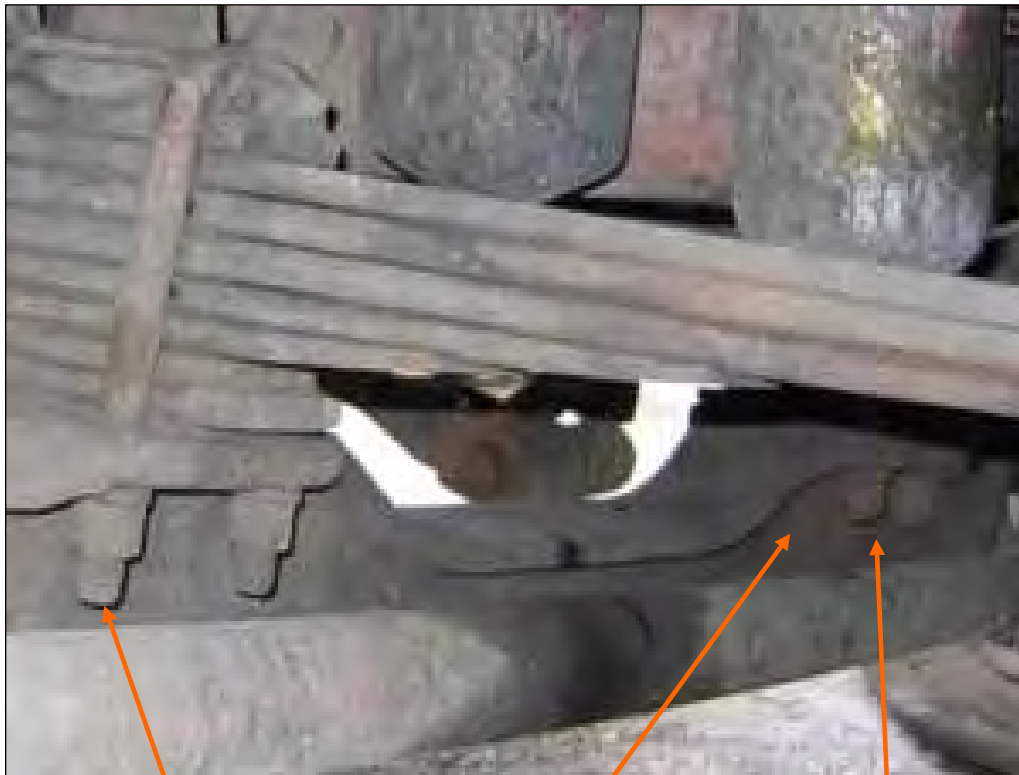
(画像5)

左前輪Uボルトのナット(右Uボルトのよりブルの出が長い)

全体に赤褐色(鉄粉)ガタがあった

右前輪Uボルトのナット
左右のUボルトサイズが違う

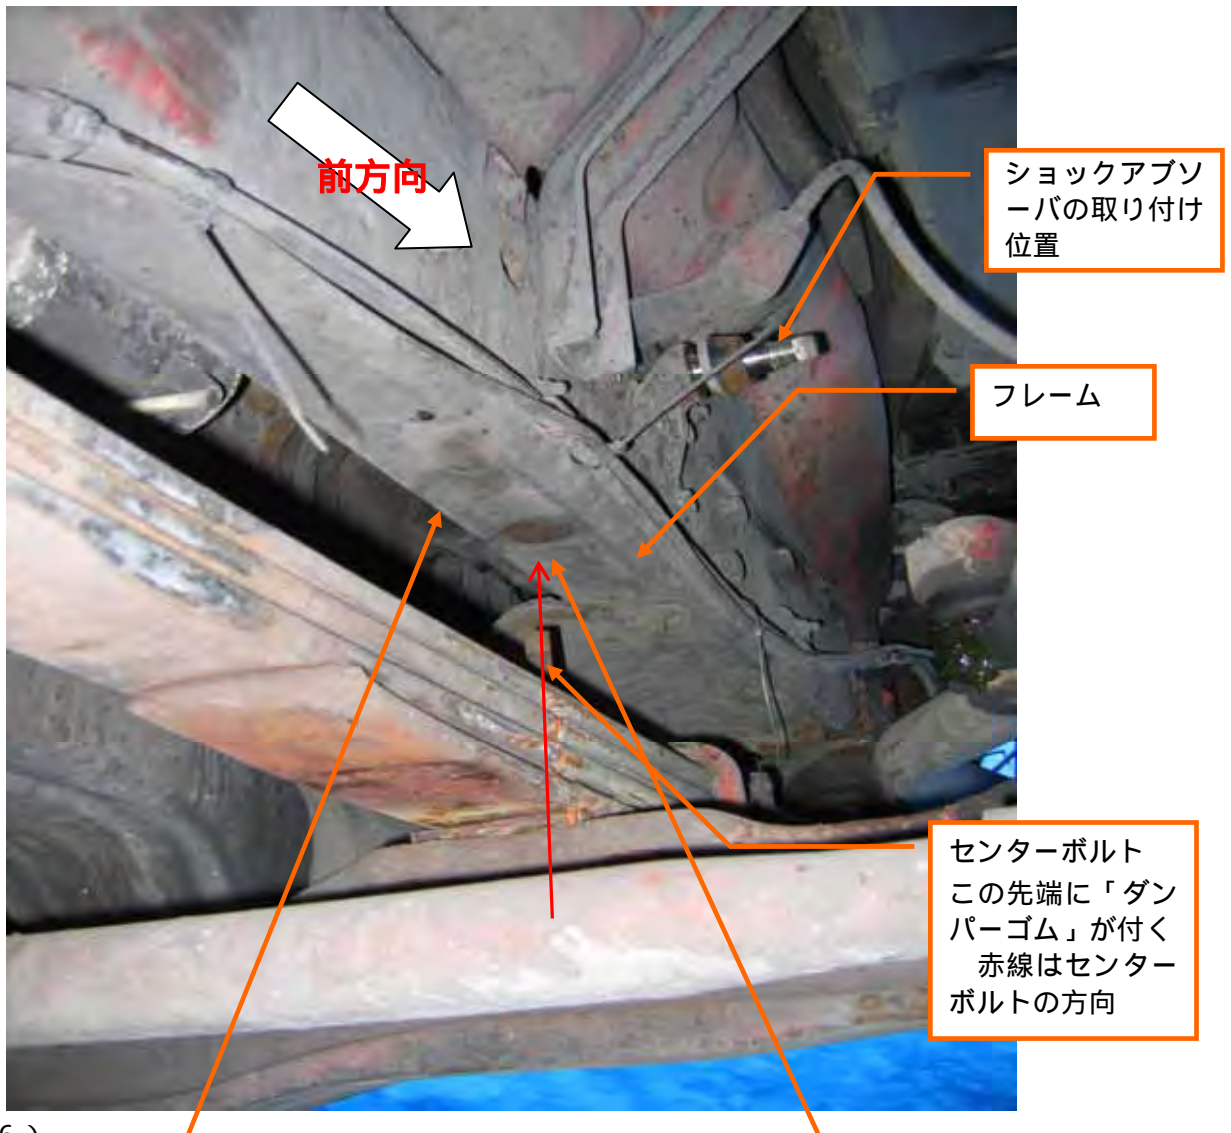
(画像6)

もう一つのダンパーゴムのフレームへの接触痕(今回の事故で接触しダンパーゴムを脱落させた)

押し付けられた後に擦り付けた形がわかる。

事故の時点で既にずれていたのか？

ダンパーゴム フレームとの接触痕
事故後に軸ズレの修復が行われてためアブソーバ等取り外されている。

ダンパーゴムのフレームとの接触跡(表面は錆びがあり、ざらついている。明らかに古い痕跡)

センターボルトの延長線上にある事から当初の位置と考えられる。

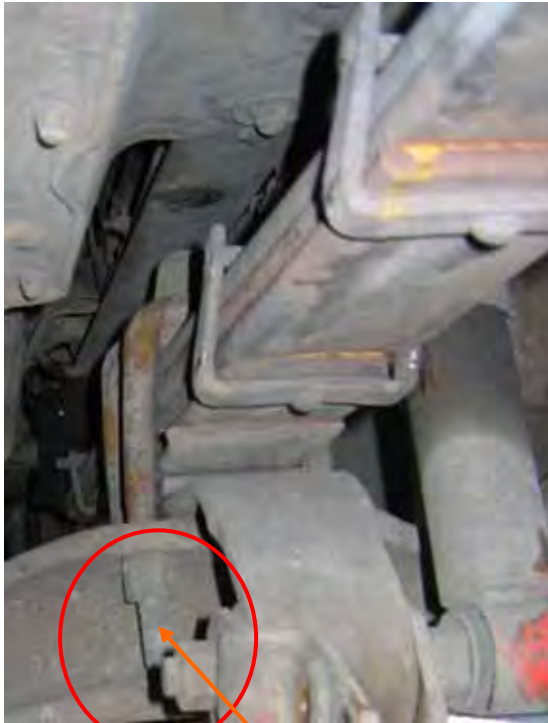
左サスペンション (前側から撮影)

- ・左サスペンションのUボルトは前後で長さが違っている (これで少なくとも U ボルトは 3 種類存在する) * 右前とも同一ではない
- ・Uボルト前側にはワッシャーが使われていない
- ・Uボルト固定ナットもサイズが違っている
通常このような整備は行わない

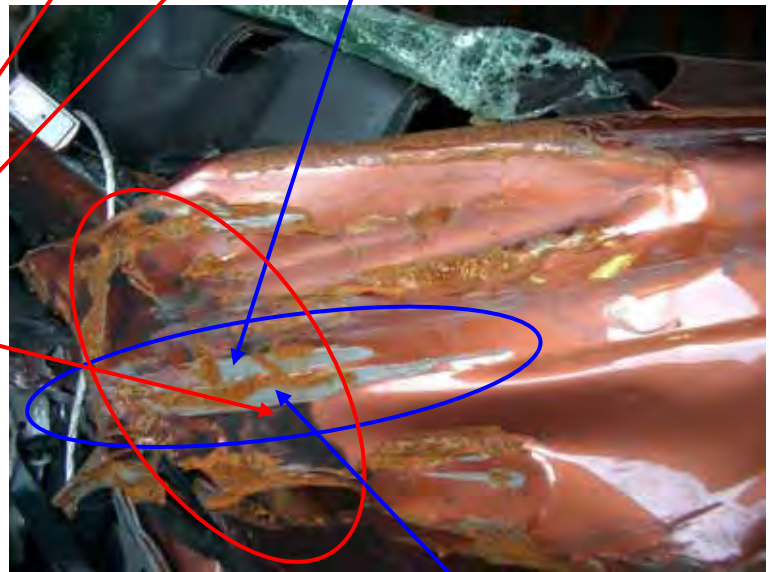
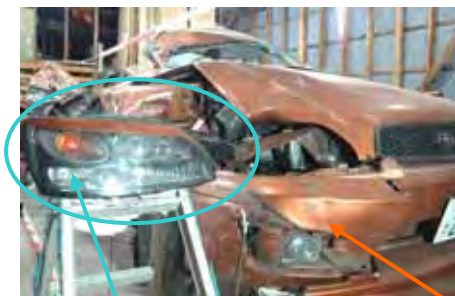
破損せずに脱落したヘッドライト

フェンダーの塗装が剥ぎ取られている。黒いタイヤ痕も剥ぎ取られている事からタイヤ痕が付いた以降に剥ぎ取られた。
二次衝突によりトラックサイドガードのステーで擦ったもの
黄色く見えるものは事故後の錆び(事故とは無関係)

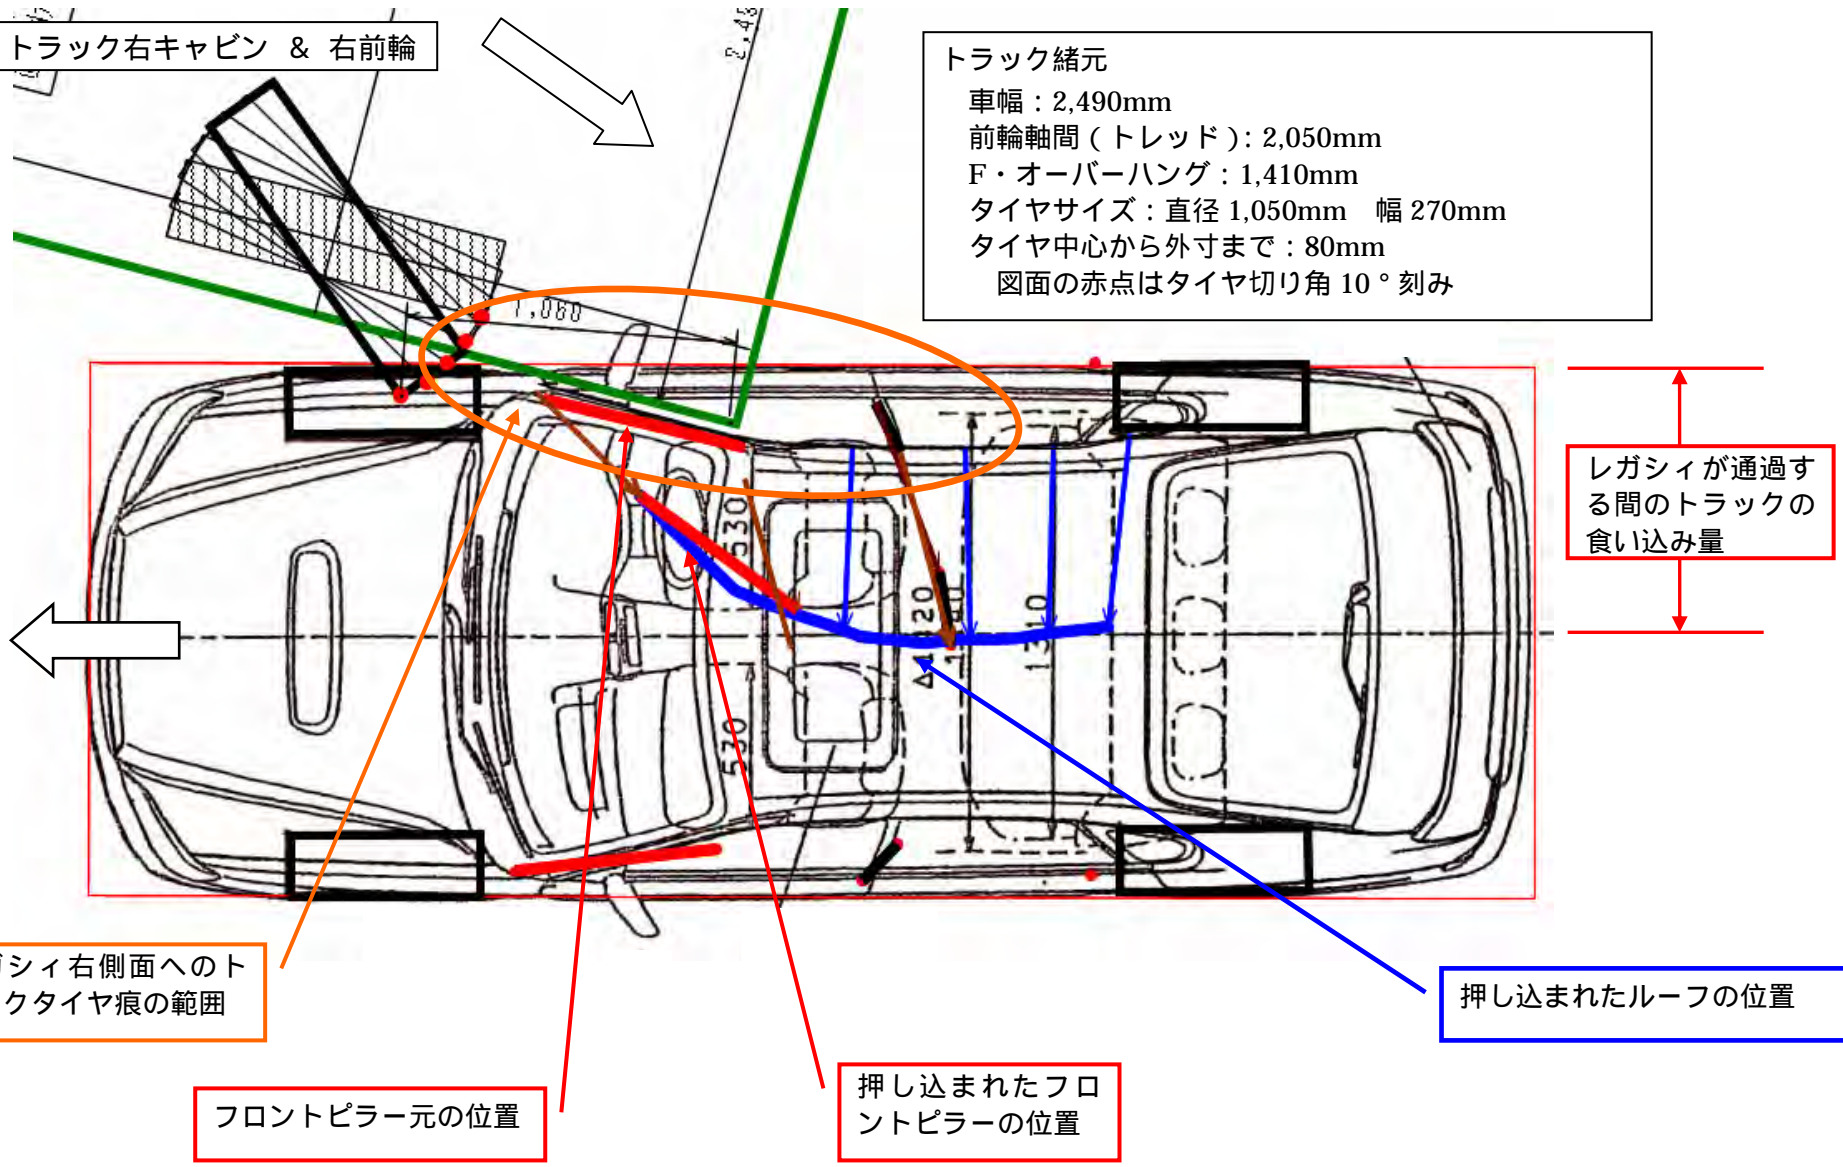
レガシィ破損状態(5) 右側面への食い込み

レガシィが通過する間のトラックの食い込み量

押し込まれたルーフの位置

レガシィ右側面へのトラックタイヤ痕の範囲

フロントピラー元の位置

押し込まれたフロントピラーの位置

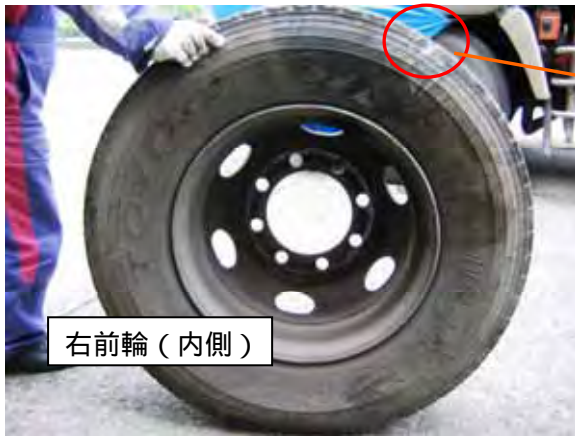
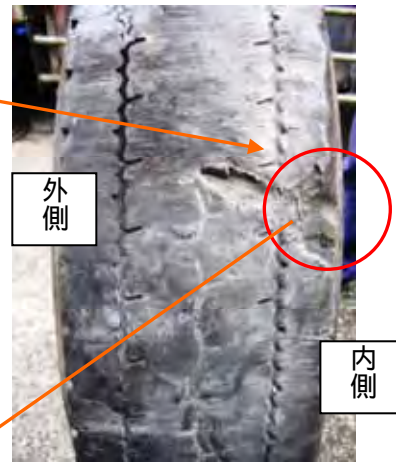
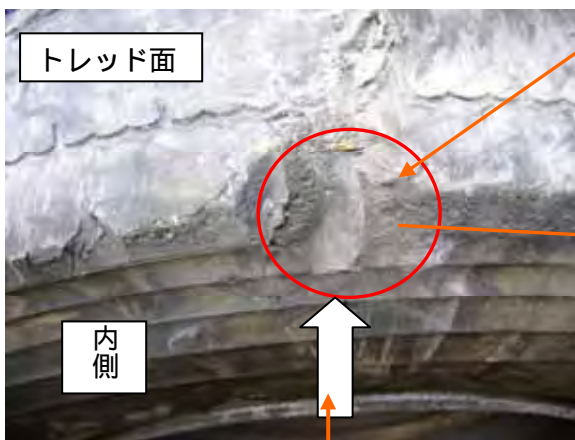
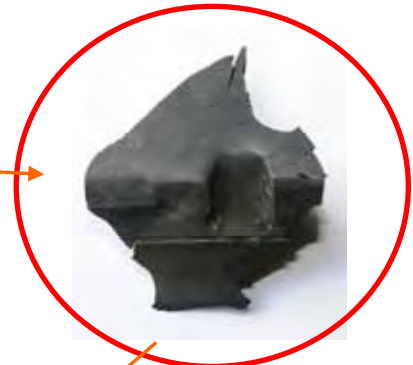
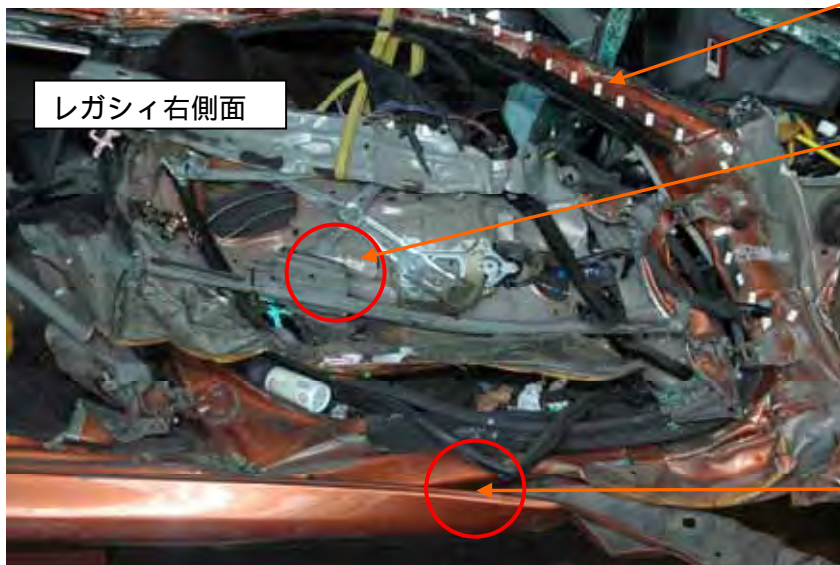
トラック右前輪内側のタイヤ破片

*レガシィとの接触時にトラック前輪は右に大きく開いていた事を物語る

タイヤ片を抉り出した方向(内側からトレッド面の方向へ)

トラック右前輪のタイヤ片
右前輪の抉られた凹み部分と一致する

右ドア内の補強パイプ。
取り付け金具の鋭利な角と
タイヤ片の抉れ面が一致する
ここでタイヤを抉った

タイヤ片の発見された場所(レガシィ
右ドア下付近)

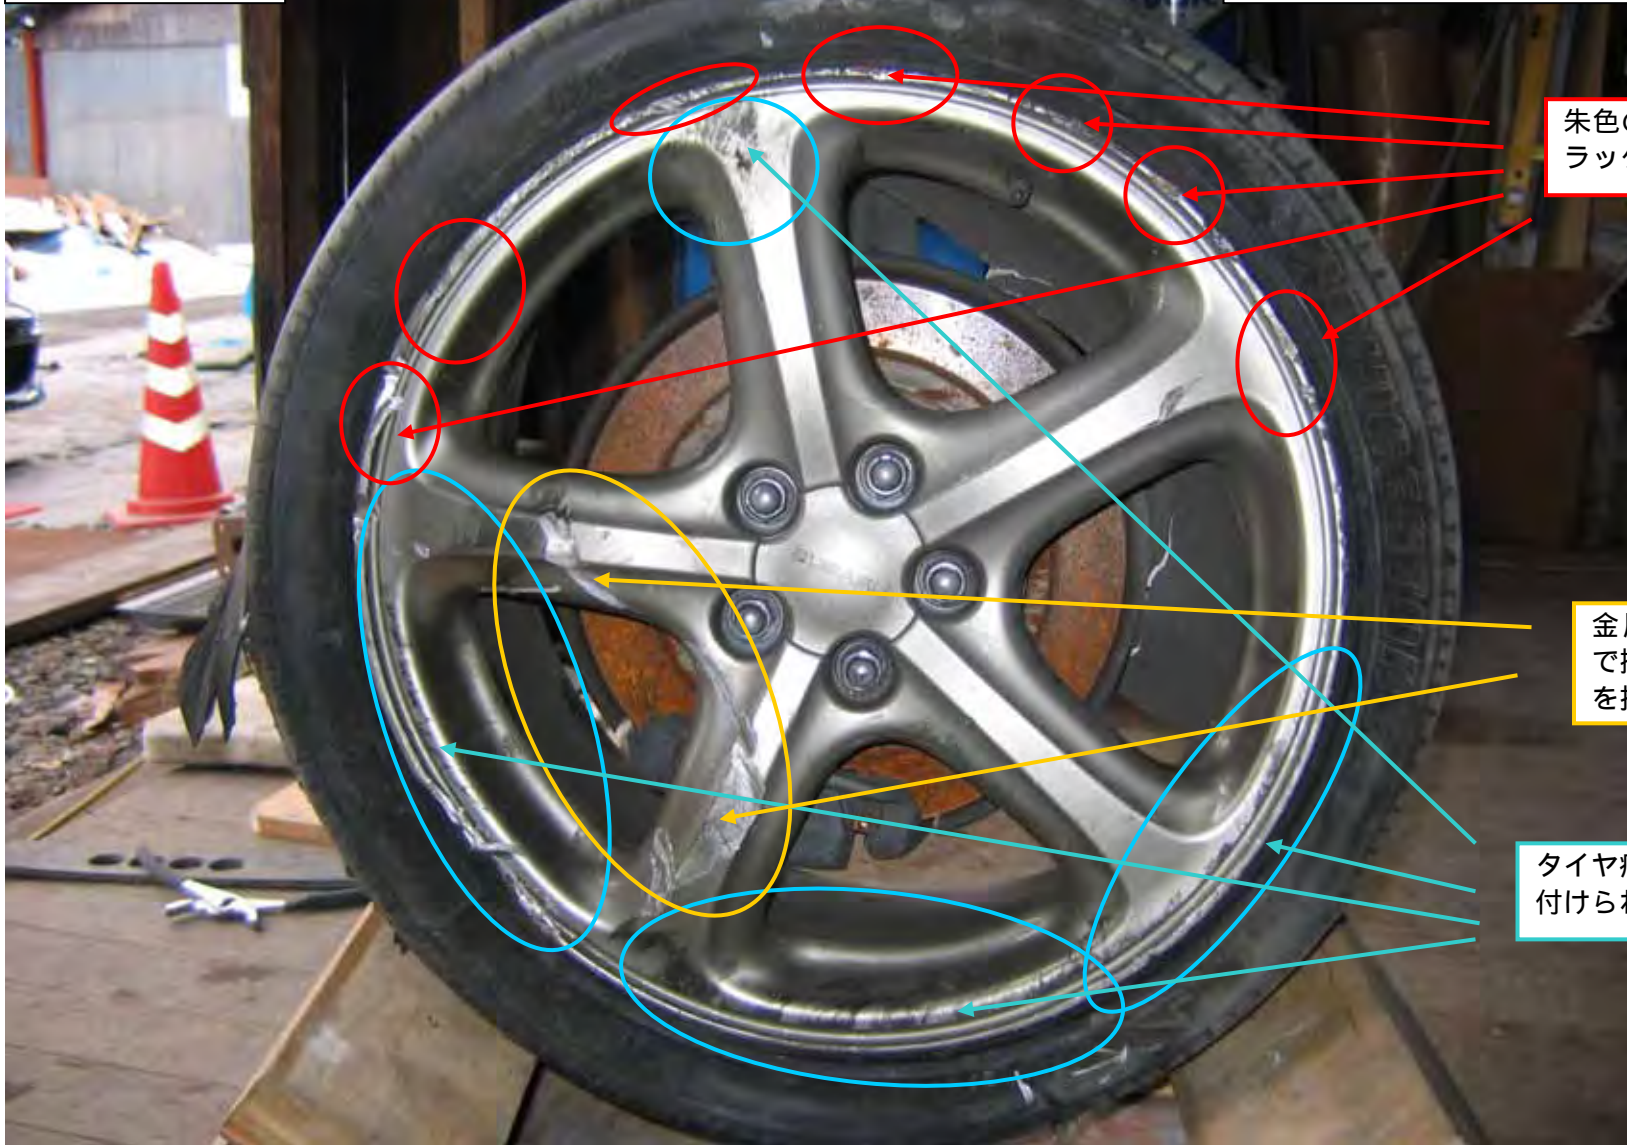
脱落したレガシィ右ホイール(前面)トラックとの接触痕多数あり

朱色の錆止め塗料(トラックの塗料)

金属的な硬いもので抉れている(円弧を描いている)

タイヤ痕(トラック後輪で踏み付けられた)

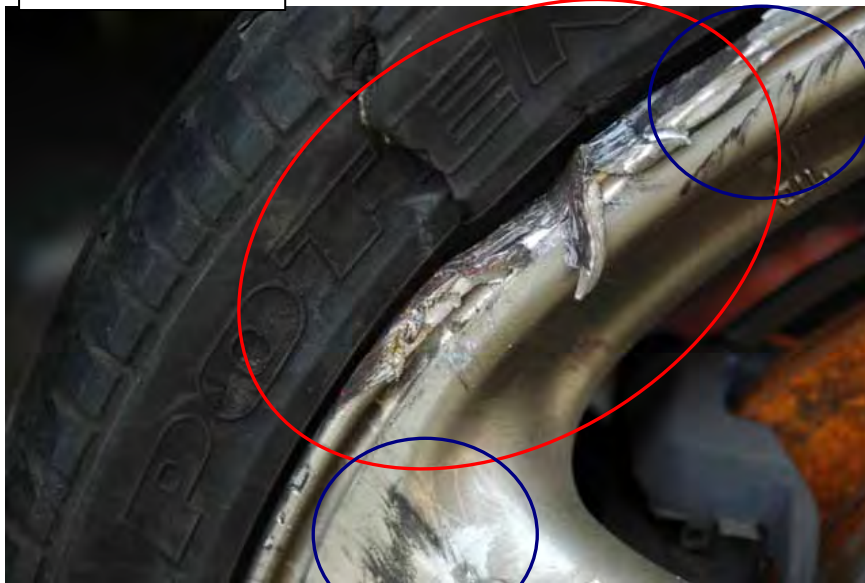
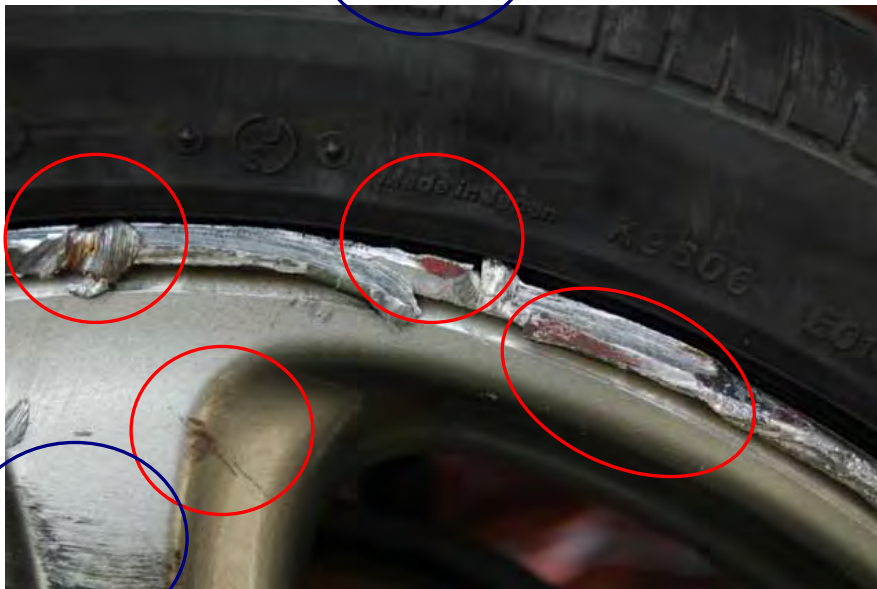
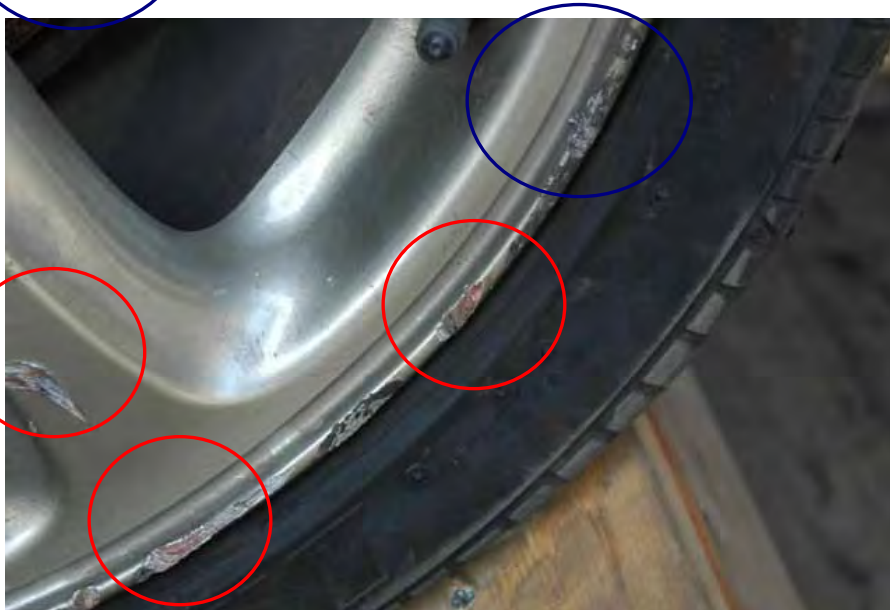
赤丸の赤い塗料痕はトラック下回りのさび止め塗料の付着（レガシィにはこの赤い塗料は使用されていない）

青丸は黒いタイヤ痕（トラック後輪との接触）
