本件事故の物証について

Ver 1.5 (2009年4月21日修正)

資料作成：2005年12月10日

真砂 佳典 (真砂 晃の父親)

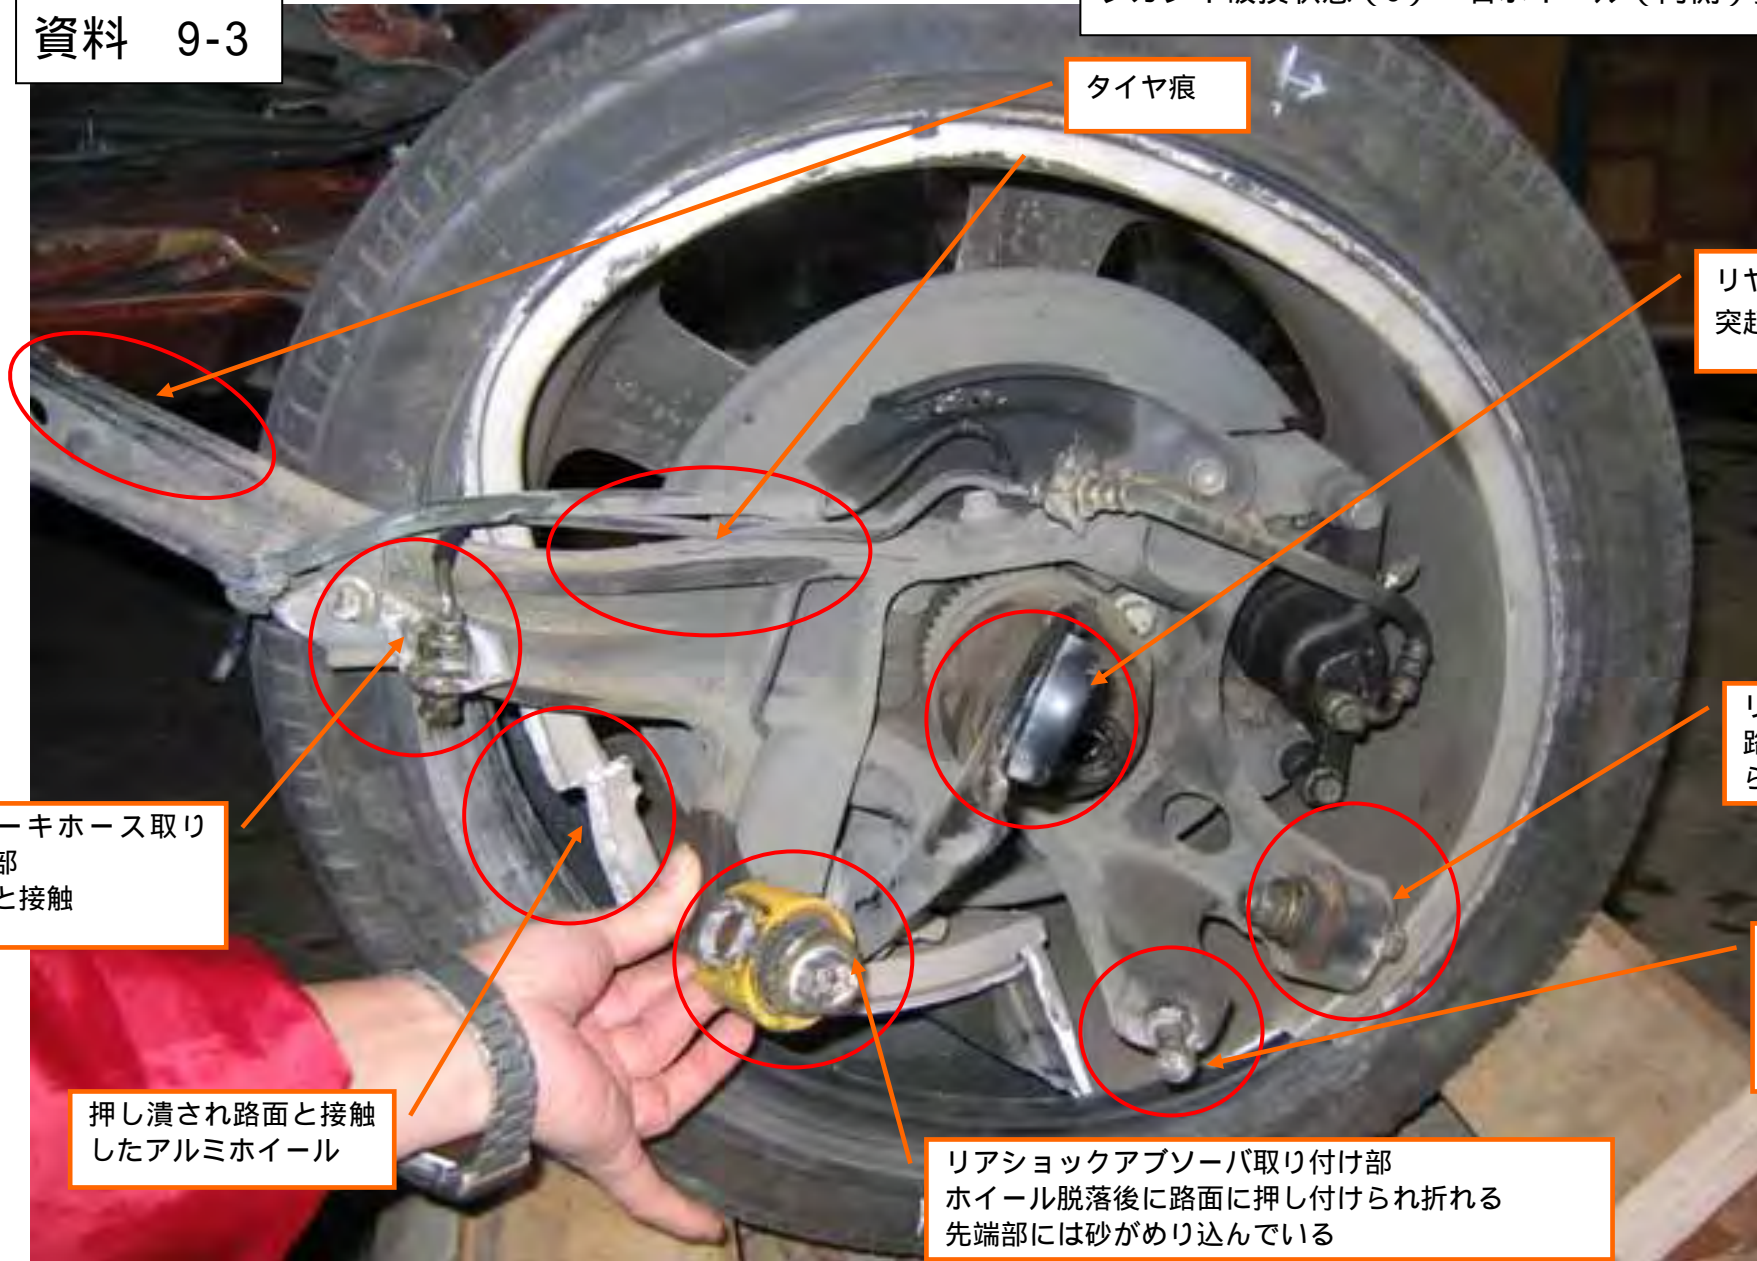
レガシィ破損状態(6) 右ホイール(内側)擦過痕

タイヤ痕

リヤ取り付けアーム
突起部は路面と接触

リヤ鋳鉄製アーム
路面に強く押し付け
られた痕跡

スタビライザー
取り付け部
路面との接触で
先端部に深い傷

リアショックアブソーバ取り付け部
ホイール脱落后に路面に押し付けられ折れる
先端部には砂がめり込んでいる

押し潰され路面と接触
したアルミホイール

ブレーキホース取り
付け部
路面と接触

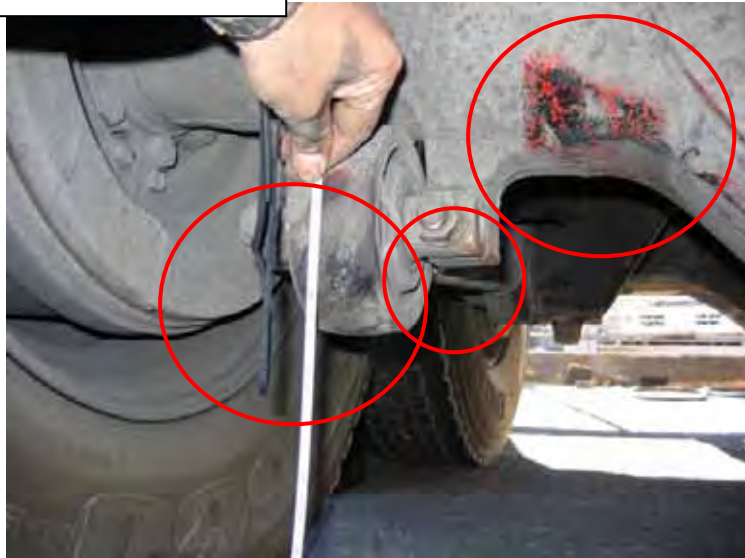
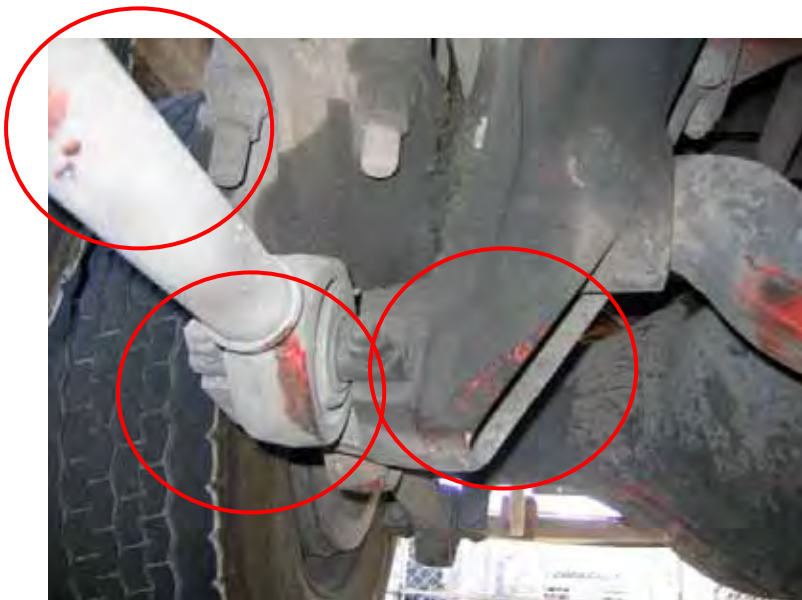
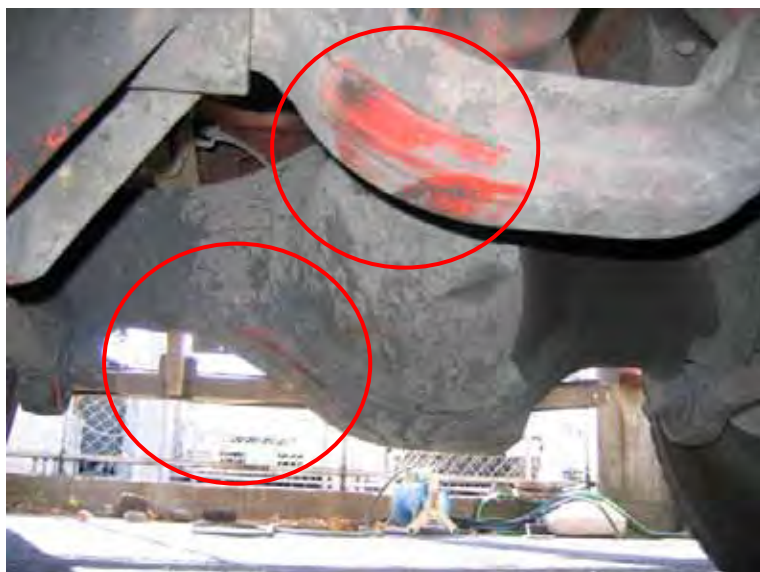
資料 9-4

トラック下回りの接触痕跡

赤丸内は黒いゴム質が付着、また後輪内側タイヤ（二軸とも）には踏み付けた痕跡が確認できる

この位置は別ファイルの「擦過痕」と一致する

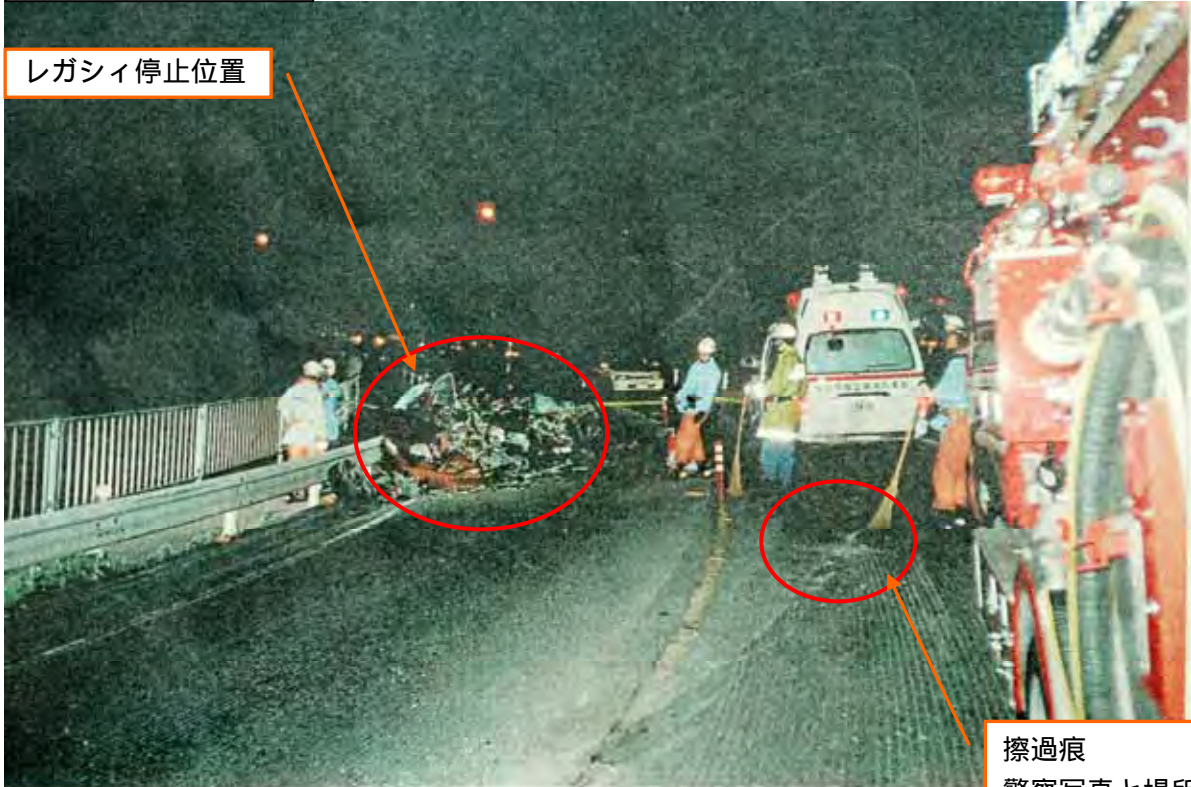
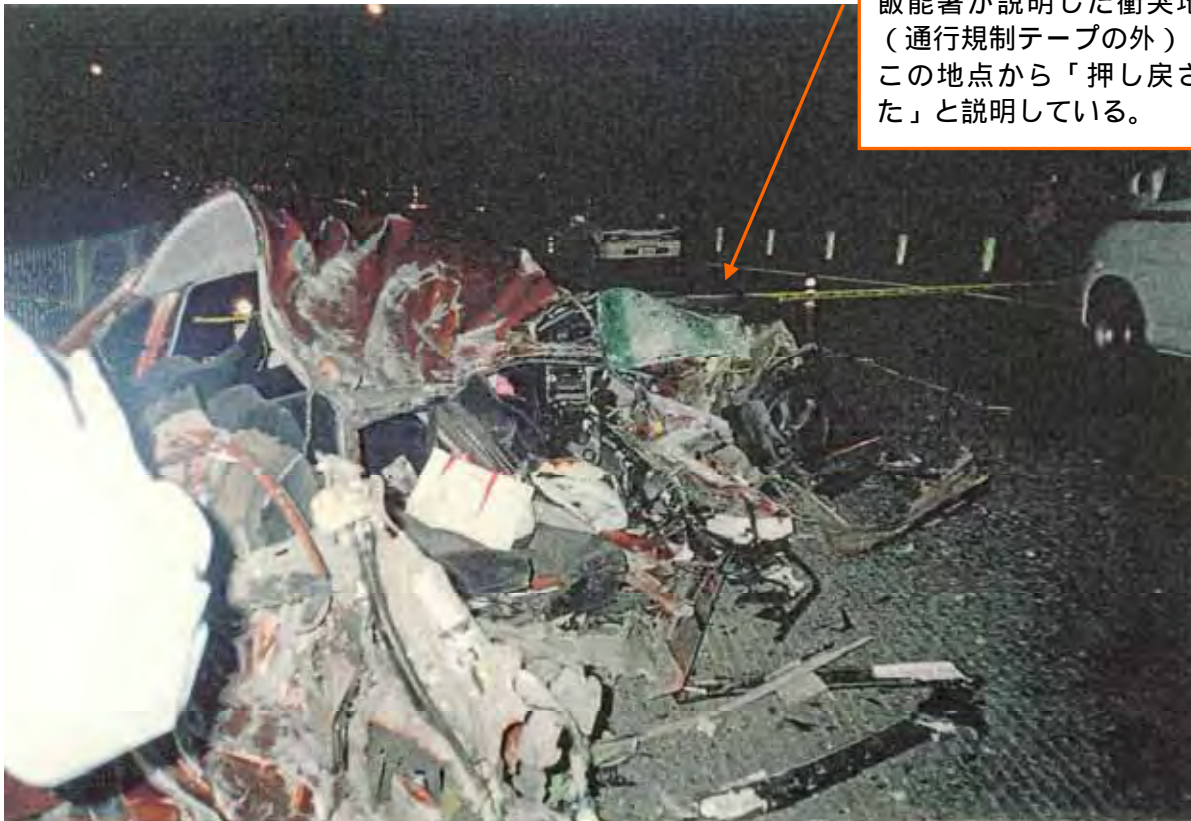
レガシィ停止位置

擦過痕
警察写真と場所・形が
一致する

飯能署が説明した衝突地点
(通行規制テープの外)
この地点から「押し戻され
た」と説明している。

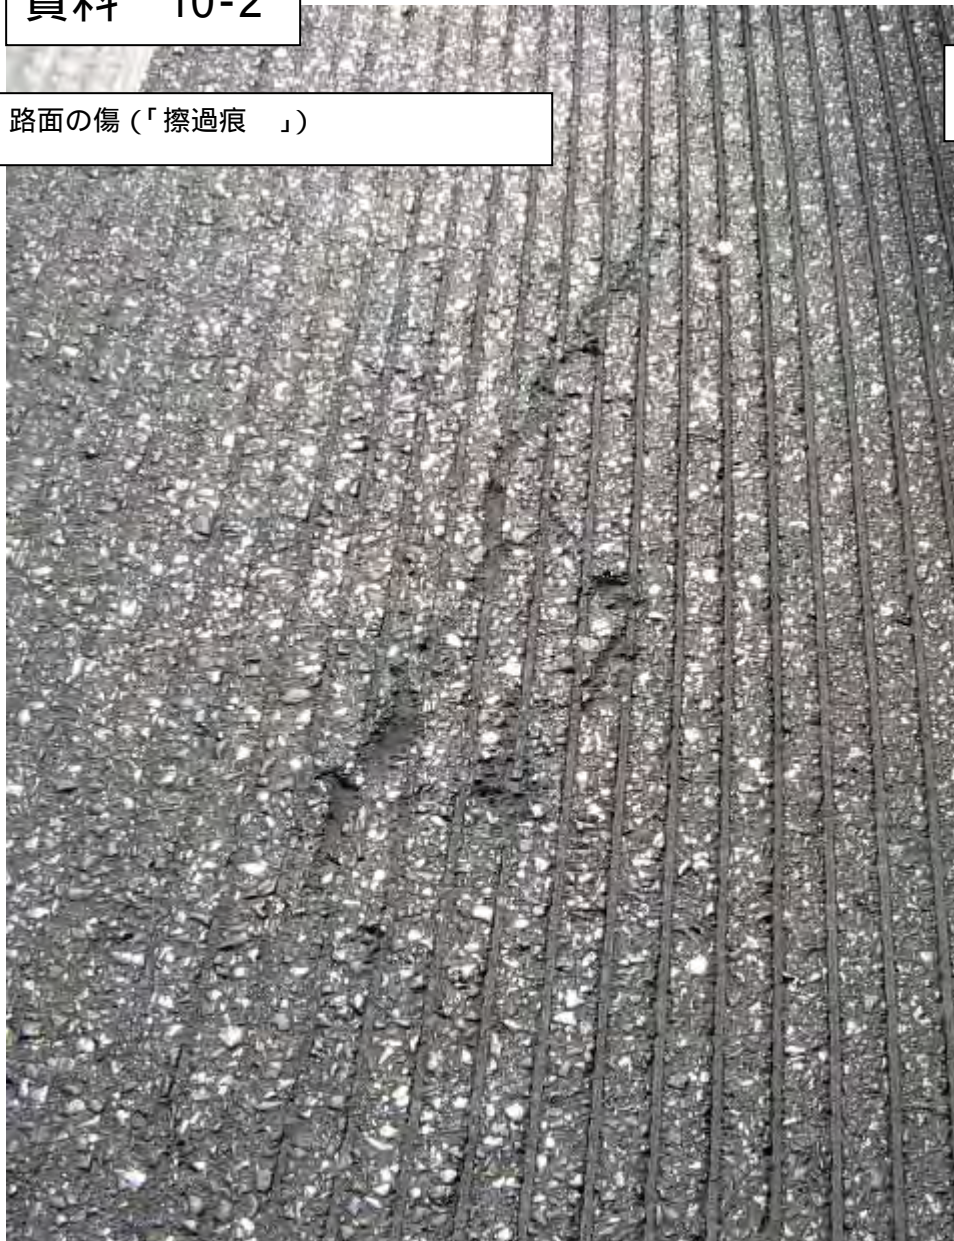
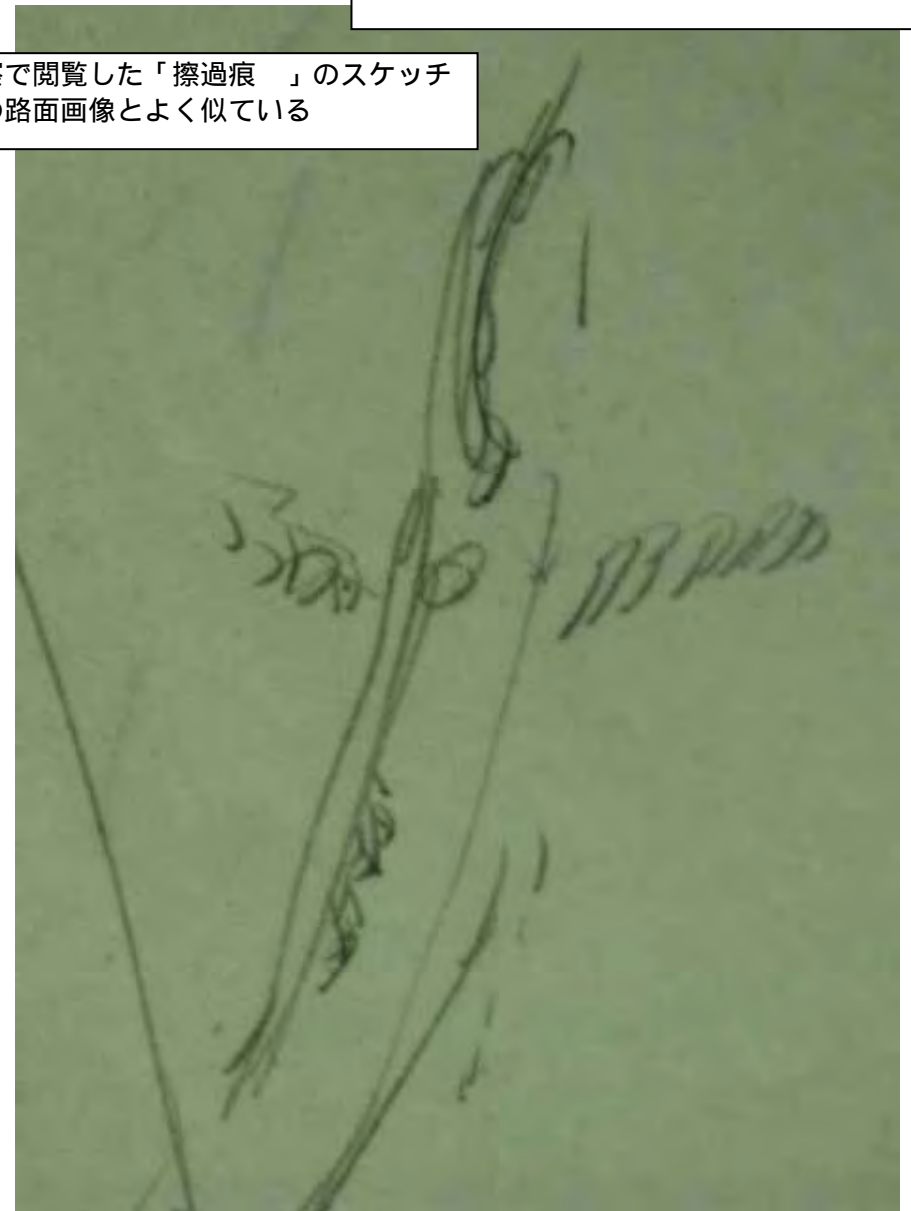
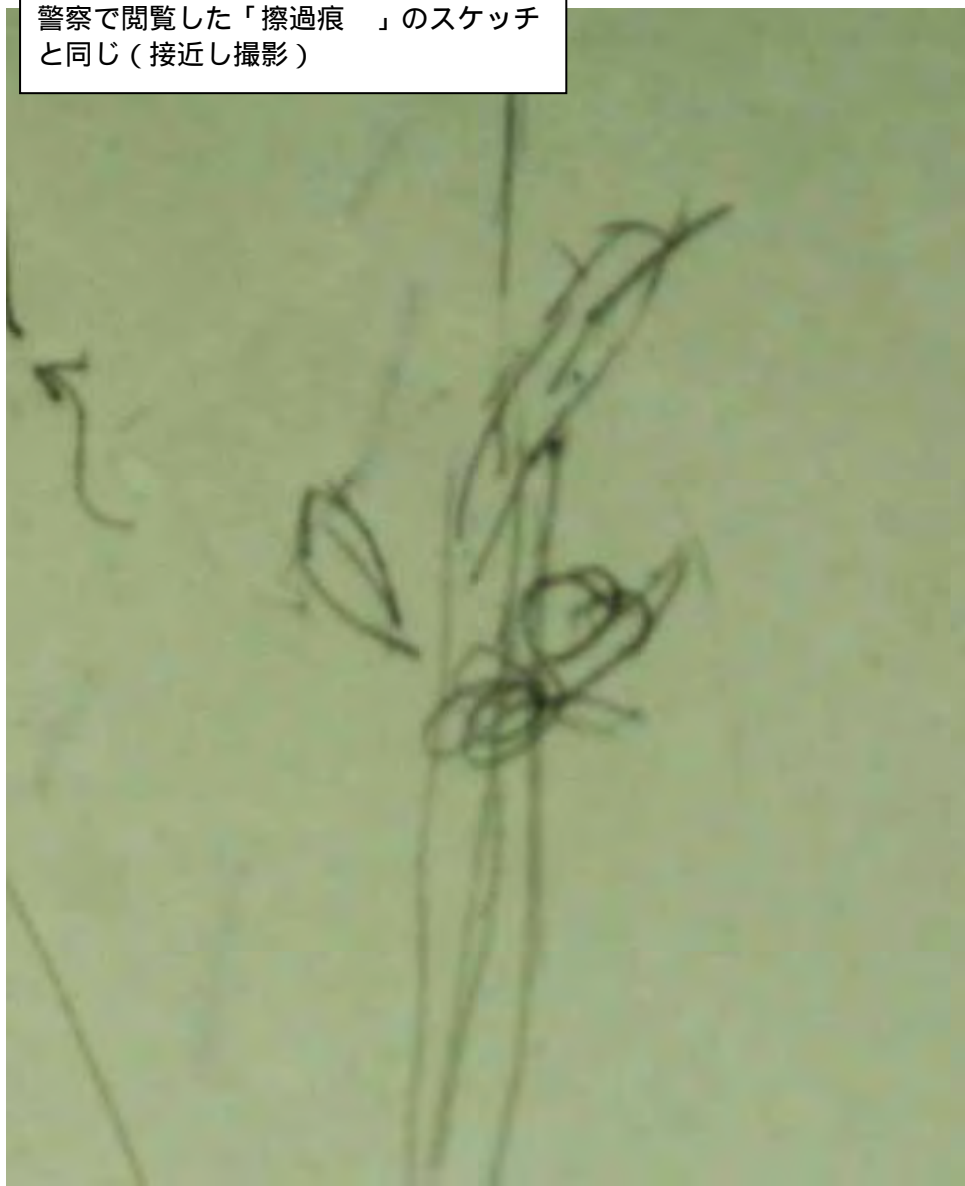
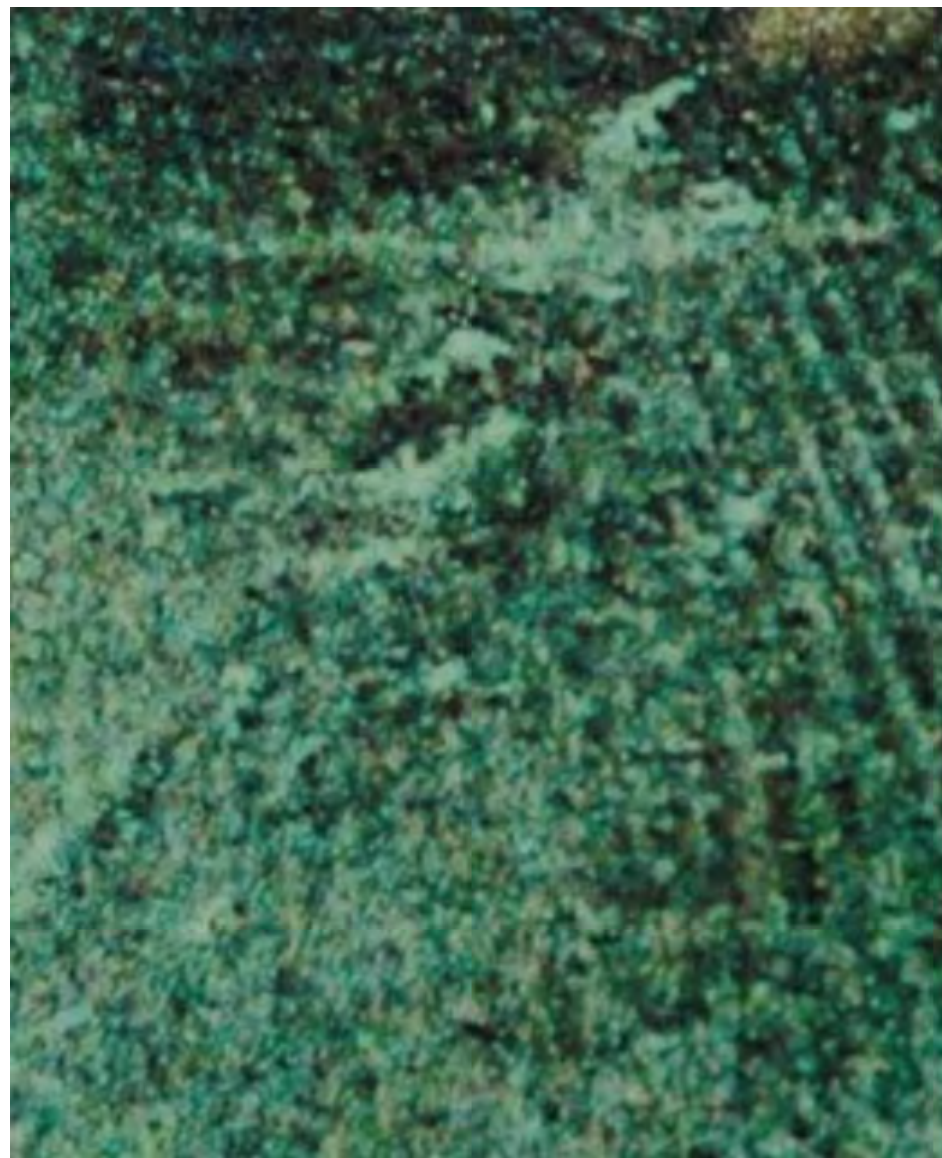
路面の傷（「擦過痕」）

「擦過痕」及び路面傷との比較

警察で閲覧した「擦過痕」のスケッチ
右の路面画像とよく似ている

警察で閲覧した「擦過痕」のスケッチと同じ（接近し撮影）

消防署撮影画像の「擦過痕」警察撮影画像とよく似ている

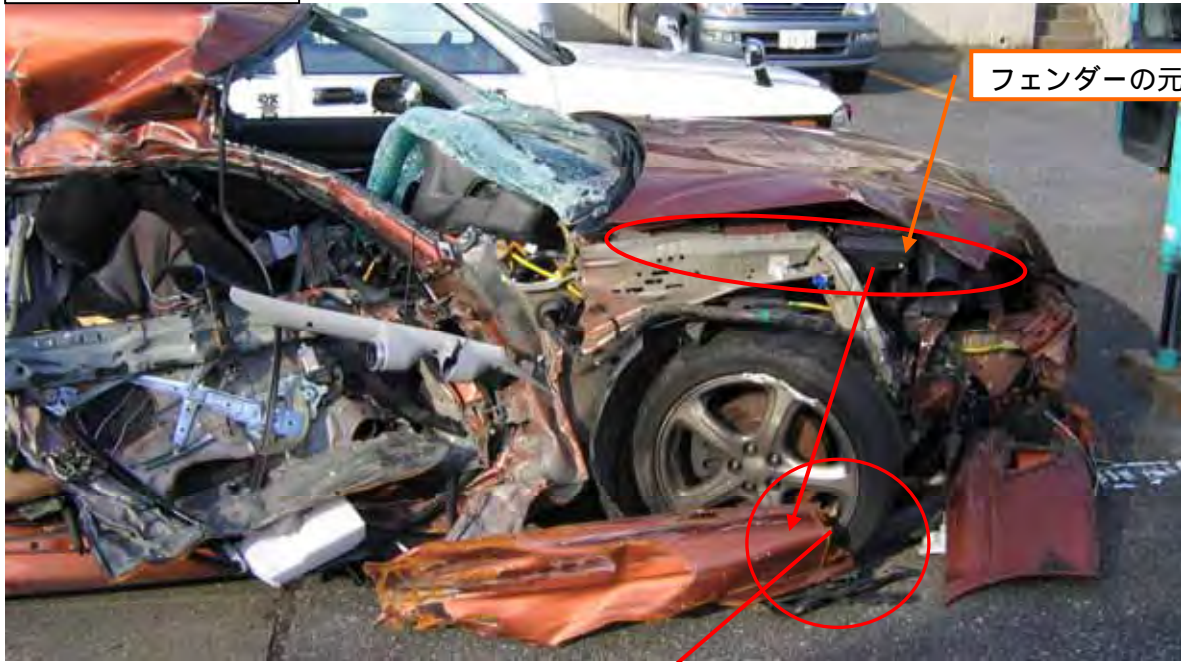
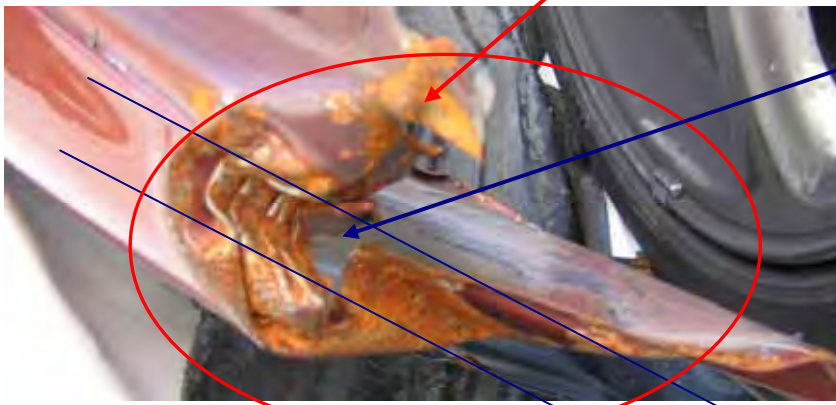
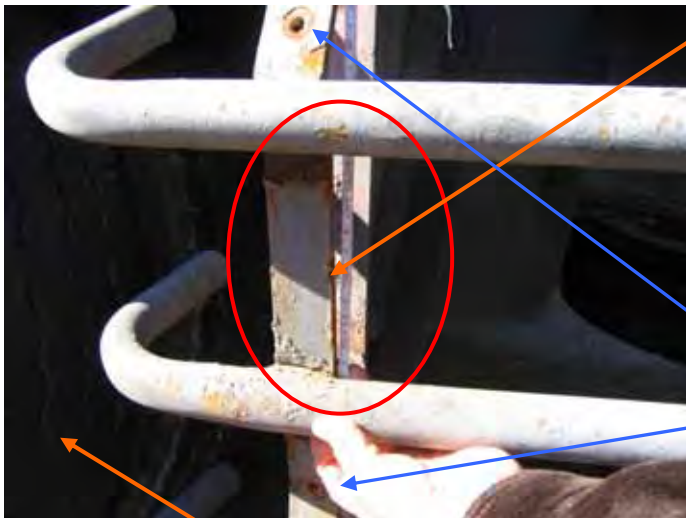
フェンダーの元位置

先端部に幅 10mm×長さ 130mm の凹みがある。正面から衝突し凹みが発生した

ここに当たった
トラック右サイドガード(二枚の鉄板でステー構成(合計約 10mm))
* 画像では衝撃で取り付けボルトが飛び散りステーもばらけている。
* パイプの間隔は 140mm
レガシィフェンダー凹みと一致する

取り付けステーのボルトが飛び散っている。このちぎれたボルトは 6 本レガシィから発見している

右後輪にパイプが当たった痕跡あり

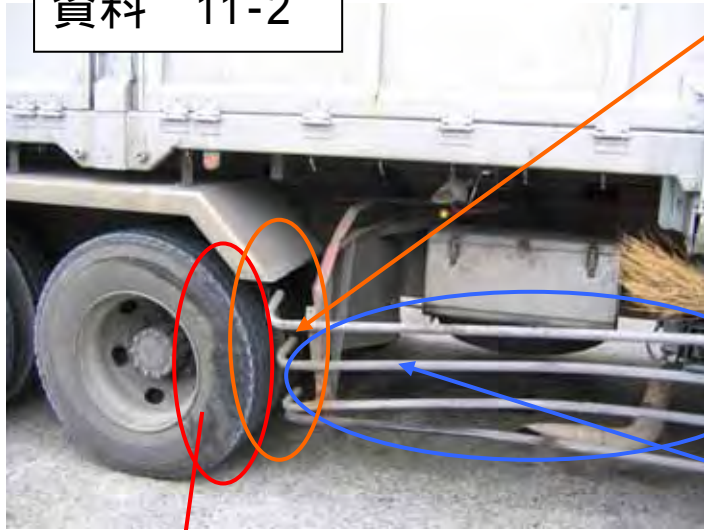
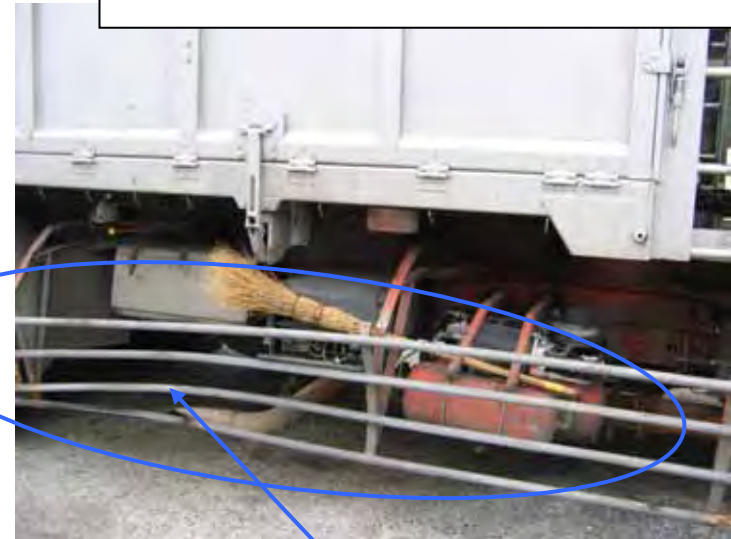
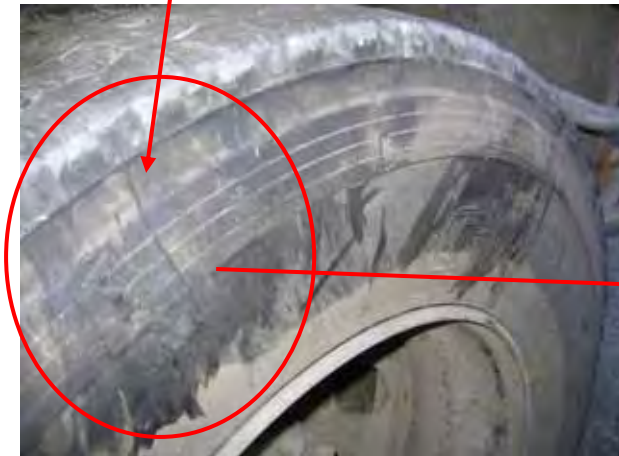
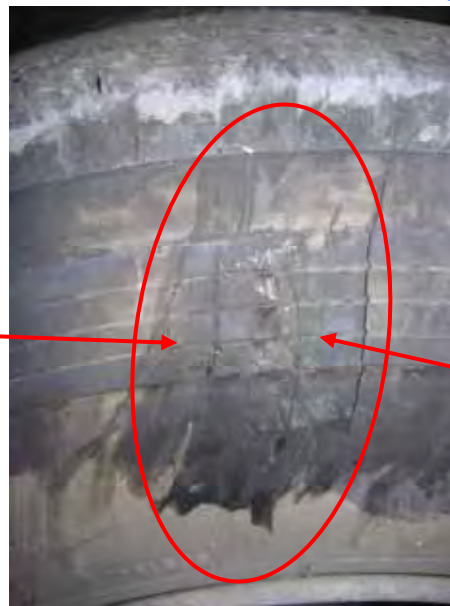
トラック右サイドガード・タイヤの状況

サイドガードと後輪との接触痕あり

サイドガードの押し込み
レガシ右フロント・フェンダーとの接触

レガシ右フロント・タイヤとの衝突（二次衝突）
亀裂・抉れ痕がある

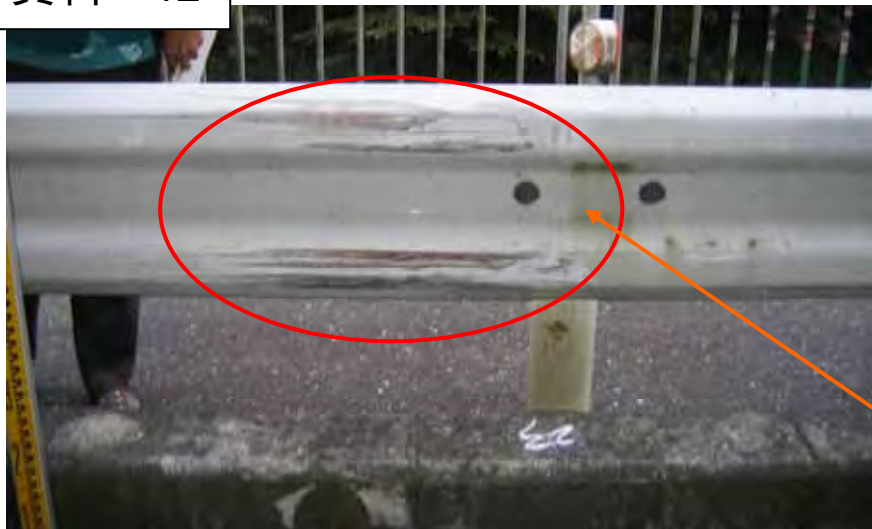
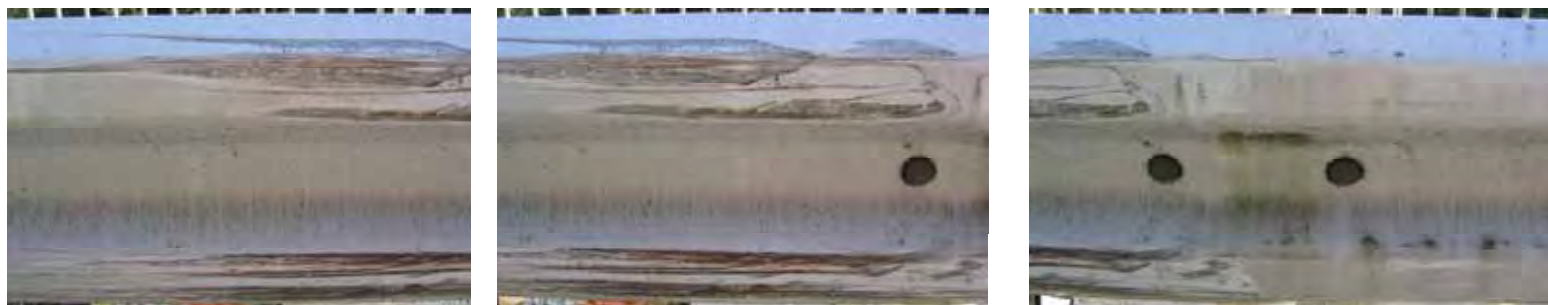
ガードレールとの接触

レガシィは自車車線の停止したトラックから約 15m 秩父より左後部をガードレールに接触させ停止した。写真左はレガシィが停止した地点のガードレールである。左から薄く入り右に強く接触した痕跡が判る。

写真右は歩道側から見ている。ポール（G23）根本のコンクリートが割れている。ここにレガシィが衝突し停止した。ポール No はこのカーブ秩父側からカウントしたガードレールのポール番号である。（G23 と称する）

レガシィ停止位置のガードレール
・左リアと接触

左から薄く入り右に向かって深く押し込まれている。

* 飯能署の見解ではこのガードレールに右から入り左で停止した事になる。(痕跡は逆になる)

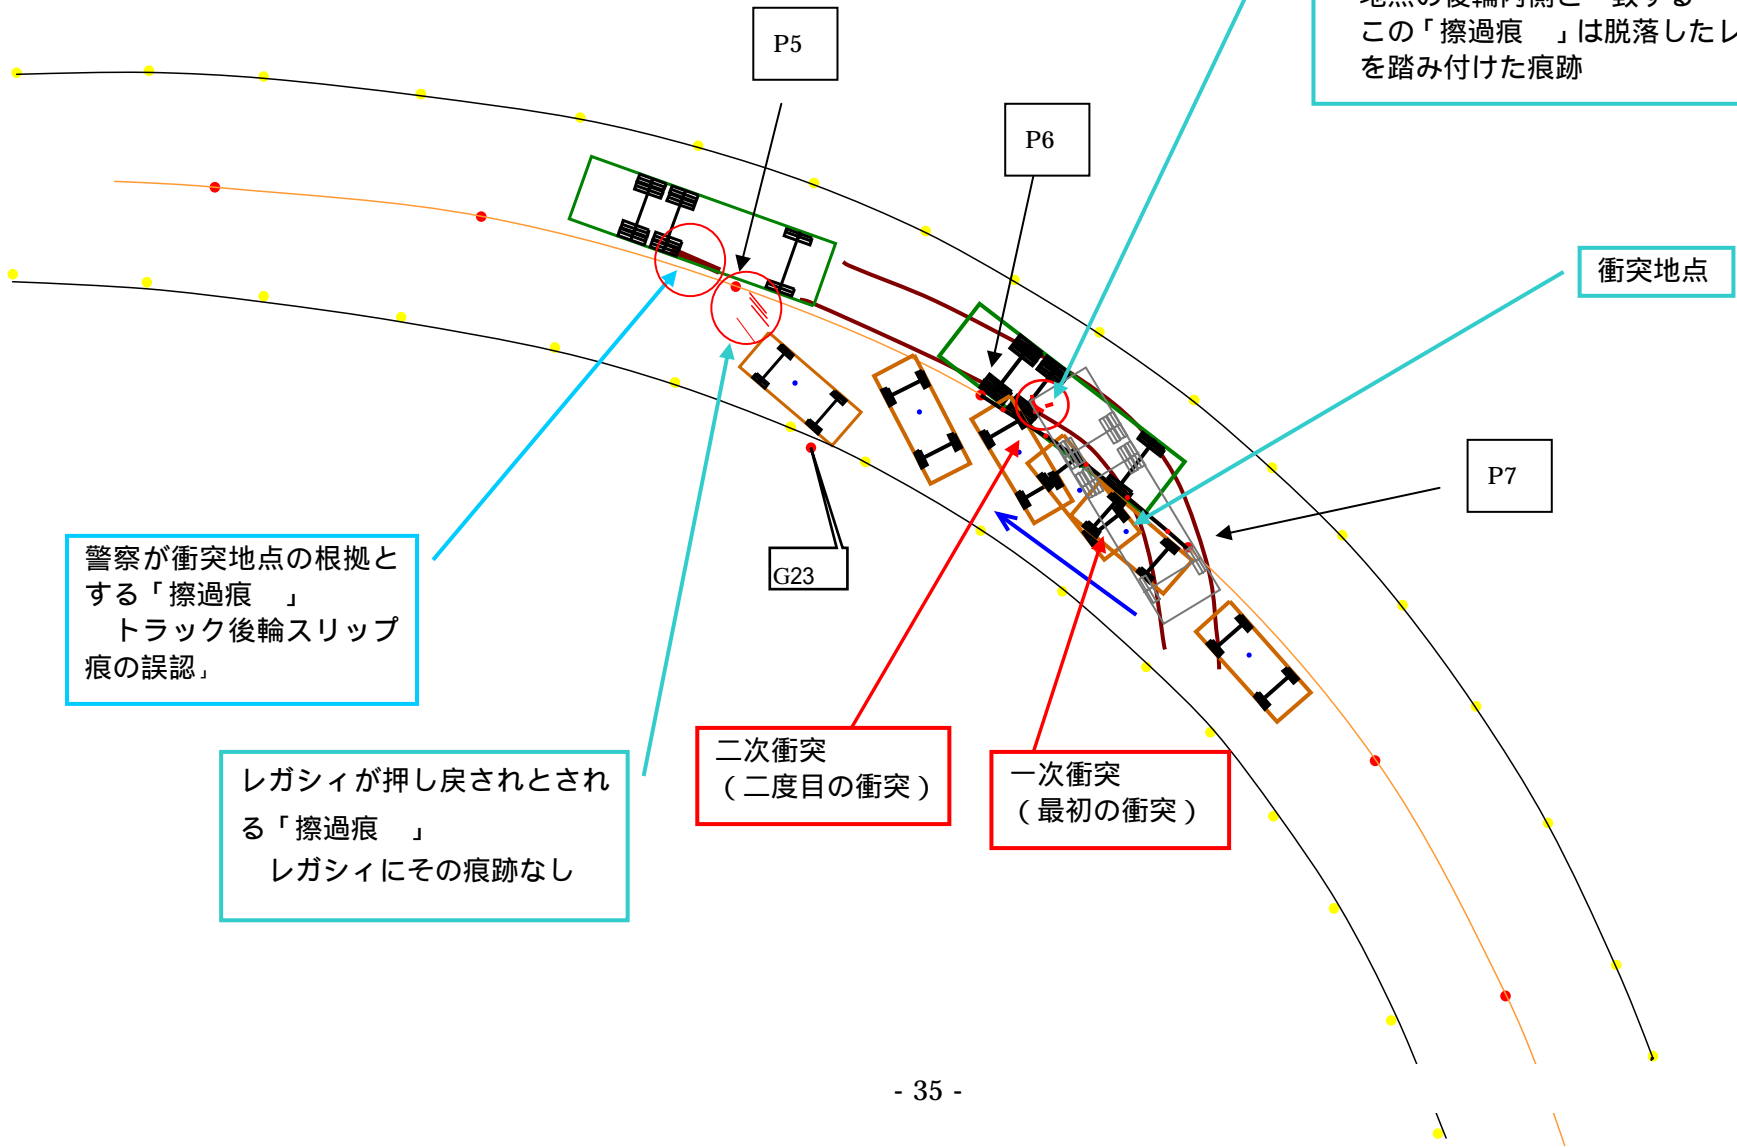
衝突形態 (A)

警察・消防の写真から「擦過痕」の位置を
図面に配置
トラック前輪がセンターラインを越えた
地点の後輪内側と一致する
この「擦過痕」は脱落したレガシィ後輪
を踏み付けた痕跡

警察が衝突地点の根拠とする「擦過痕」
トラック後輪スリップ痕の誤認

レガシィが押し戻されとされる「擦過痕」
レガシィにその痕跡なし

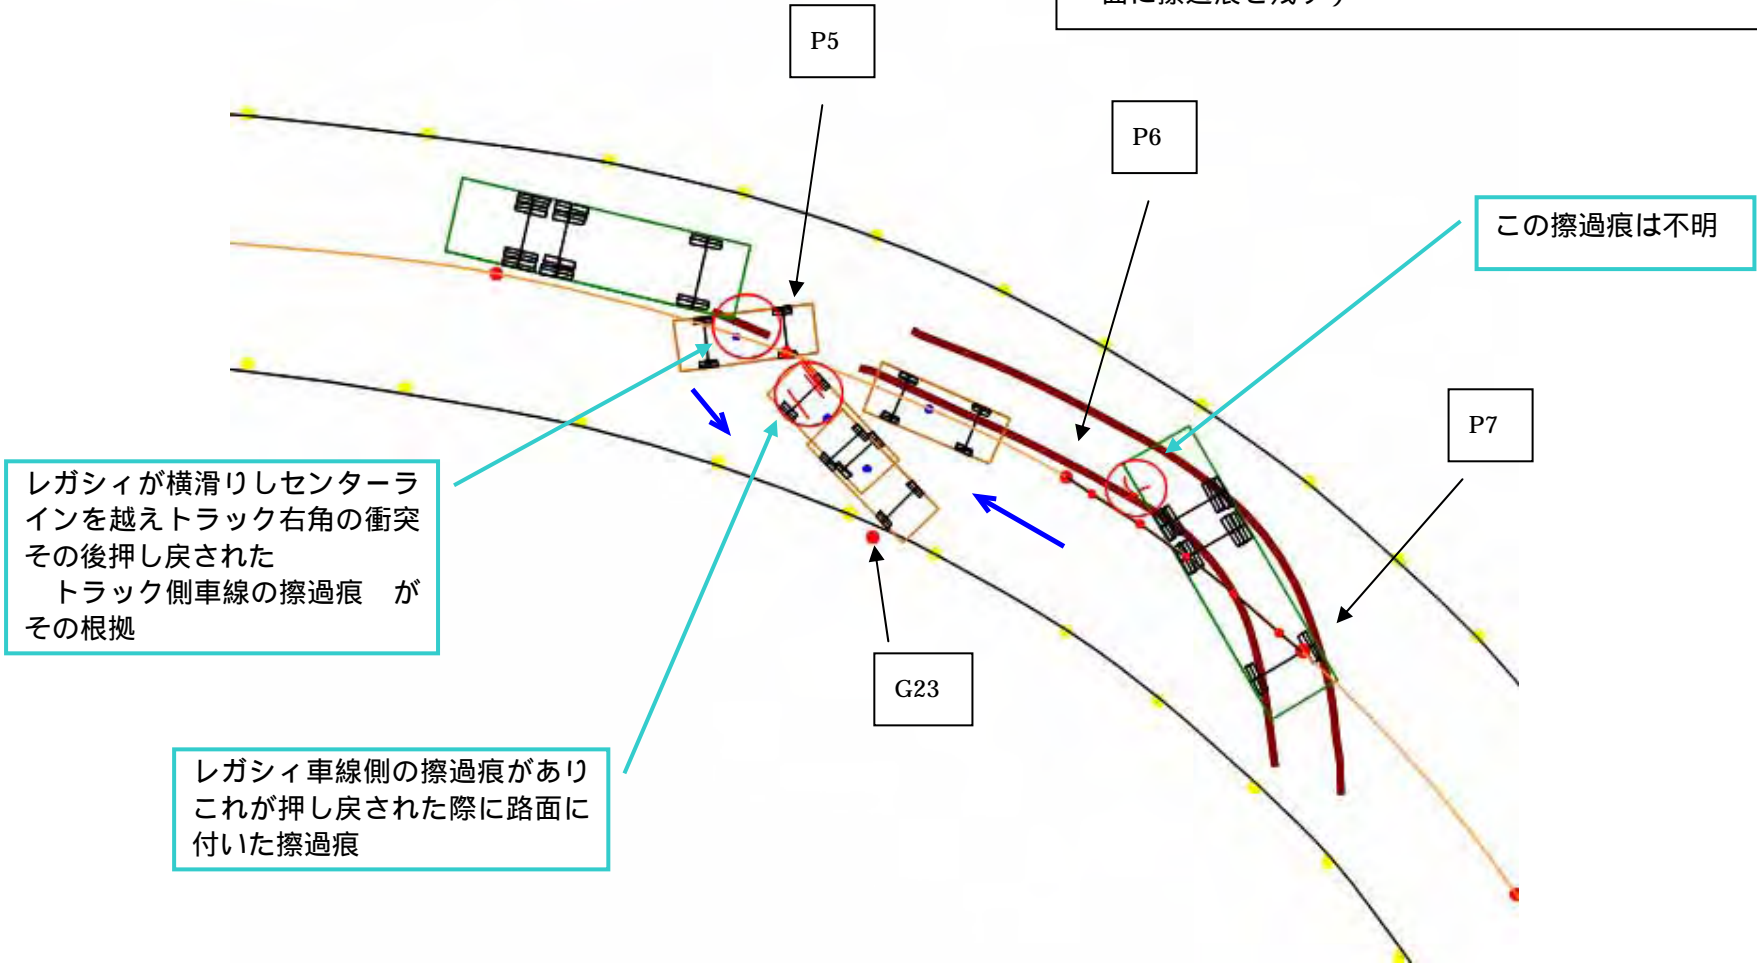
飯能署見解 (B)
 2005年6月・7月：飯能署からの説明をそのまま記載

- 飯能署の見解では「空走距離」(ドライバーが危険を感じてブレーキ操作を行い、スリップ痕が路面に付くまでの距離)で衝突したことになり不自然。「空走距離」は反応時間(0.7s～0.8s)×速度で求める。仮に速度が50Km/hなら約10mとなる。「擦過痕①」を衝突点とした場合、衝突から5m走行してからスリップ痕が路面に付いた事となる。(あり得ない)
- 二次衝突(※注)が説明できない。今回の事故は「偏心斜め衝突」でありレガシィは力のモーメントを受け時計回りに回転した。その結果、先端部はトラック右サイドガードとタイヤに衝突した。(物証から証明ができる)飯能署の見解からはこの二次衝突は説明できない。
- このカーブでの限界旋回速度は旋回半径、勾配、カント(横断勾配)、摩擦係数で求める。レガシィが限界旋回速度越え、ドリフト状態となったと仮定するなら、相対衝突速度(両車輛の速度の合計)は100Km/hを大きく越える事となる。この速度で斜め衝突すればトラックの下にめり込み、二次衝突は起きない。(物証から判断して二次衝突は発生している。)
- 飯能署の見解(B)が正しければレガシィ下回りの傷(路面との擦過痕)は「後ろ向き」(車輛後ろから前)となる。しかし実際に確認できる傷は全て「前向き・斜め前向き」であり矛盾する。
- レガシィはガードレールに接触し停止するがこの接触痕は「左から右」の方向であり、これも飯能署の見解なら逆でなければならずこれも矛盾する。
- トラックは右サスペンションを破壊し右前輪を大きく右に開いた状態で停止した。またパンクしている。この破壊がレガシィとの衝突が原因とすればこのトラックはこの破壊した状態で約20mタイヤ痕を残しながらほぼ直進しなければならない。これは不可能である。(走行できる状態ではない。)

飯能署の説明
 レガシィがドリフト状態でセンターラインをオーバー
 対向車(トラック)の右角と衝突(車輛の高低差から路面
 の擦過痕を残す)
 レガシィは押し戻されガードレールの当たり停止した(路
 面に擦過痕を残す)

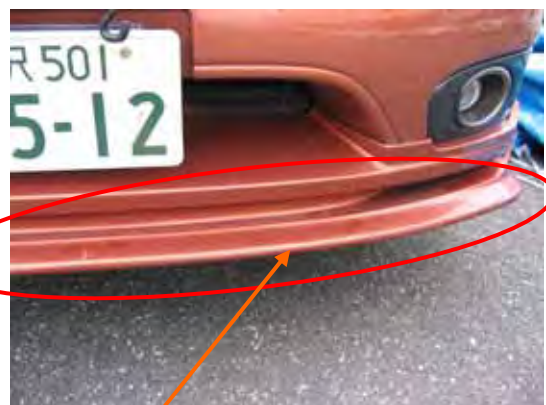
(E)

Fフロントバンパーにポストコーンとの接触はない
センターラインを高速で通過すれば必ず「ポストコーン」と衝突し必ず
損傷を受ける。しかしFバンパーにその痕跡はない

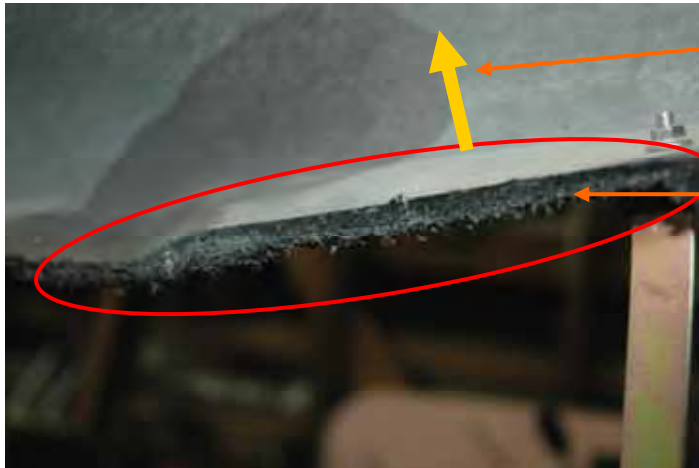
(A)

- ・レガシィ樹脂製リアバンパー トラックとの接触後の後輪が脱落しバンパーが路面と接触、滑走し擦り傷を作った。(「押し戻された」とする飯能証の主張とは矛盾する)

車両内側から撮影
樹脂製リアバンパー
車両の前方向に進行し路面接触し捲れている

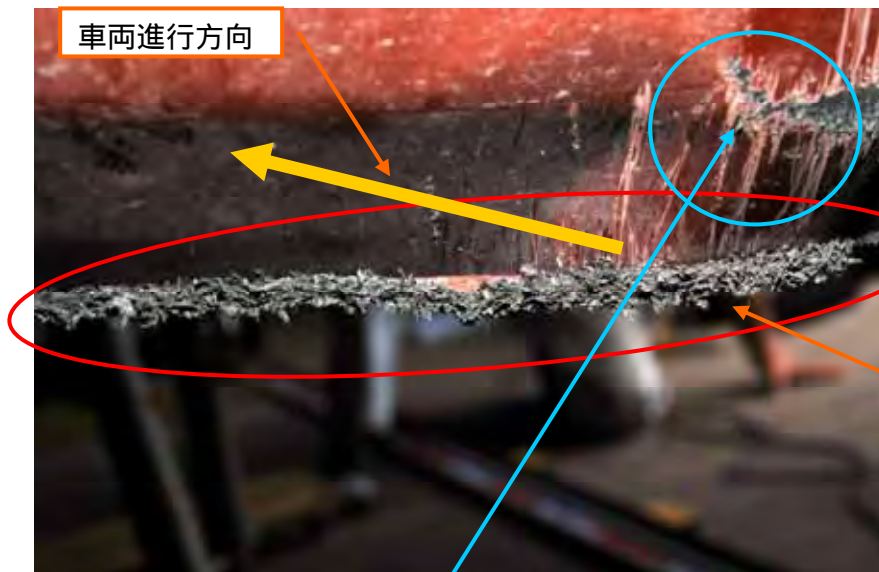
(B)

リアバンパー外から撮影
樹脂製リアバンパー
車両の前方向に進行し路面と接触 捲れあがっている

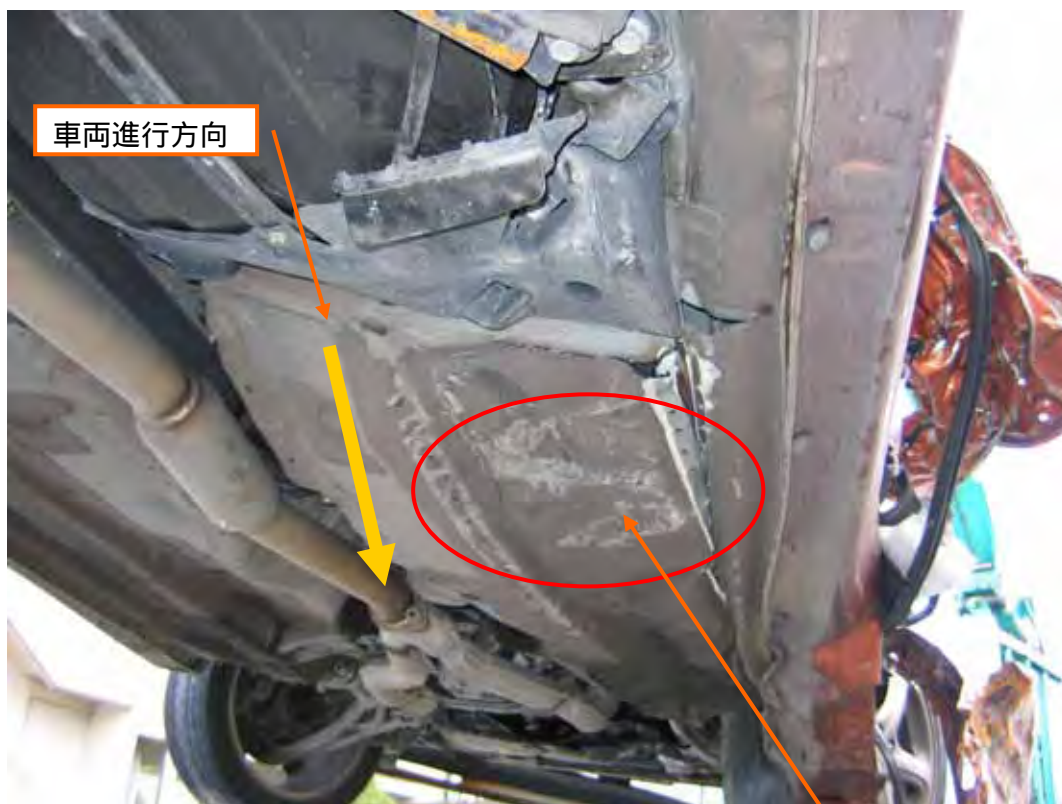
(D)

画像(D)が路面の接触した床下 腐食防止の樹脂製の皮膜が捲れている。この方向も車両前進方向であり「押し戻された」とする向きとは矛盾する。

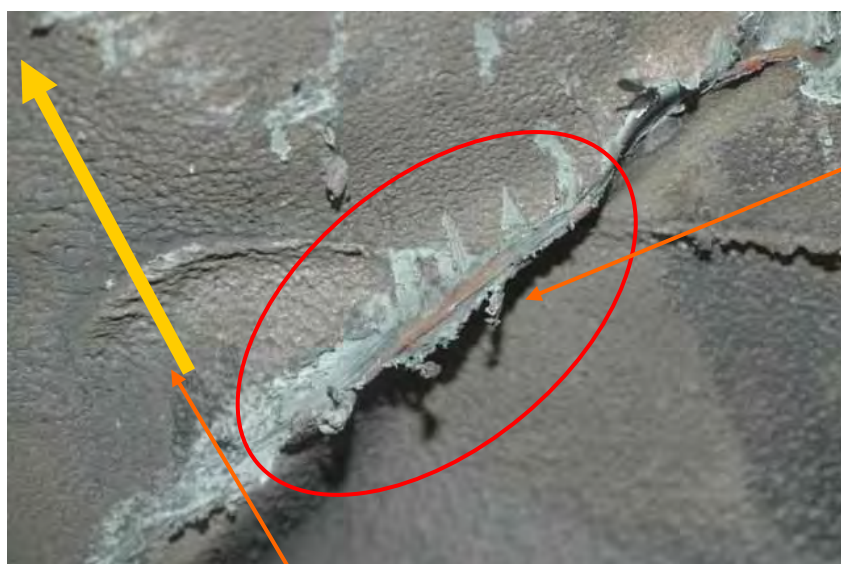
(E)

右後輪が脱落后に路面と接触し擦れている。樹脂製の皮膜が車両進行方向(斜め前)に捲れている

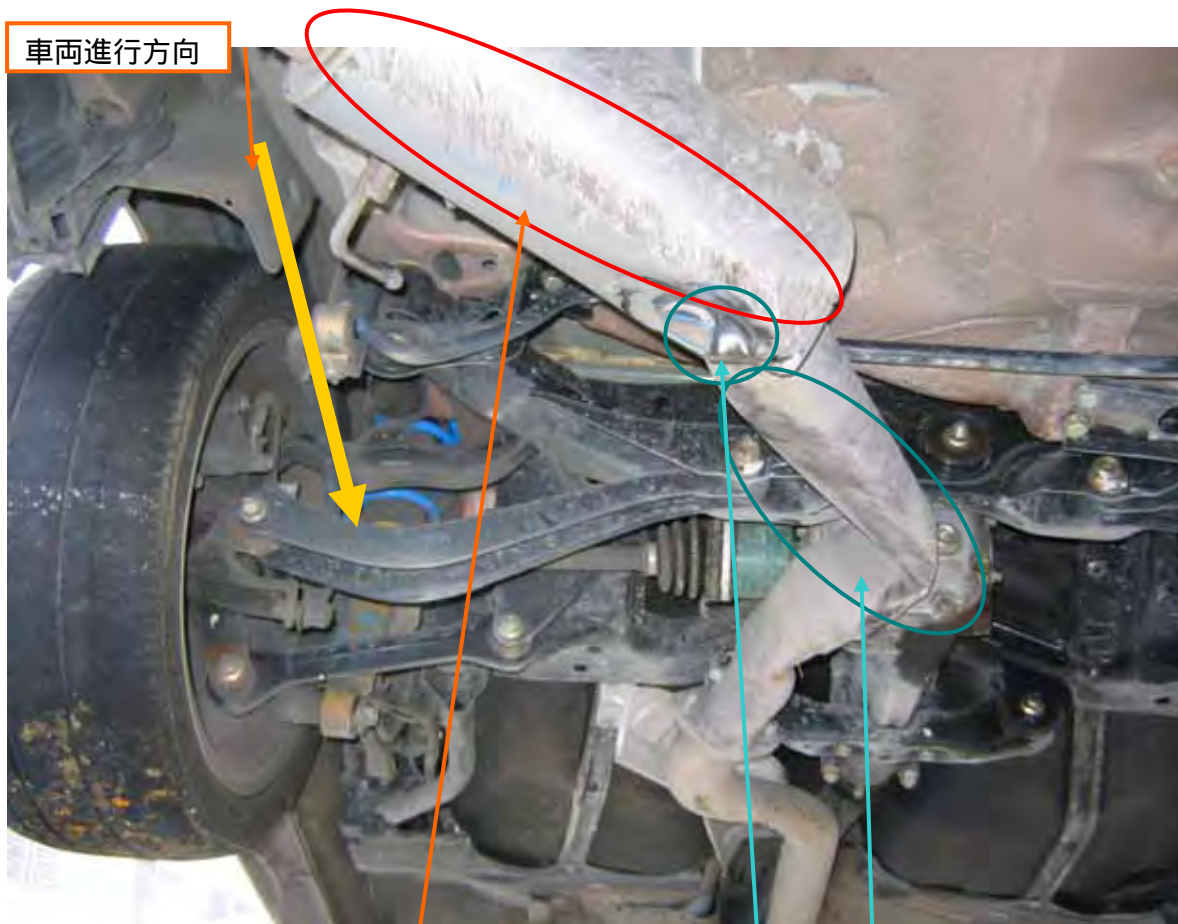
(F)

- ・マフラーの擦り傷の向きは縁石衝突前に路面を滑走した際にアスファルトとの接触で印象したもの。この擦り傷の方向がレガシィの進行方向を特定する事になる。
- ・マフラー、エキパイには様々に金属質・ゴム質の接触痕など、これは自車の脱落した右後輪が影響したもの。

マフラーは縁石に当たり折れ曲がっている
傷は車両進行方向とほぼ平行に付いている

丸い凹み、ゴム質のものが擦った痕跡がある。
レガシィの脱落した右ホイールが接触した痕跡
