本件事故の物証について

Ver 1.5 (2009年4月21日修正)

資料作成：2005年12月10日

真砂 佳典 (真砂 晃の父親)

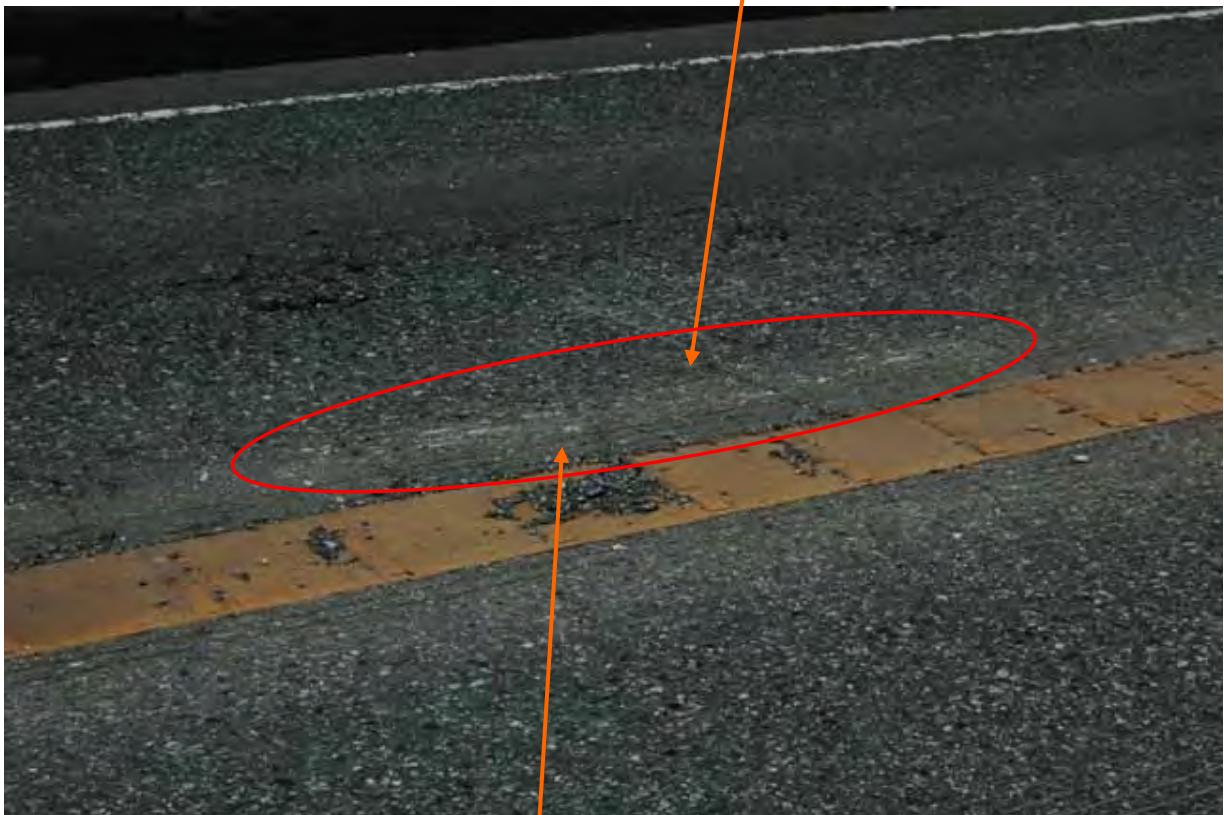
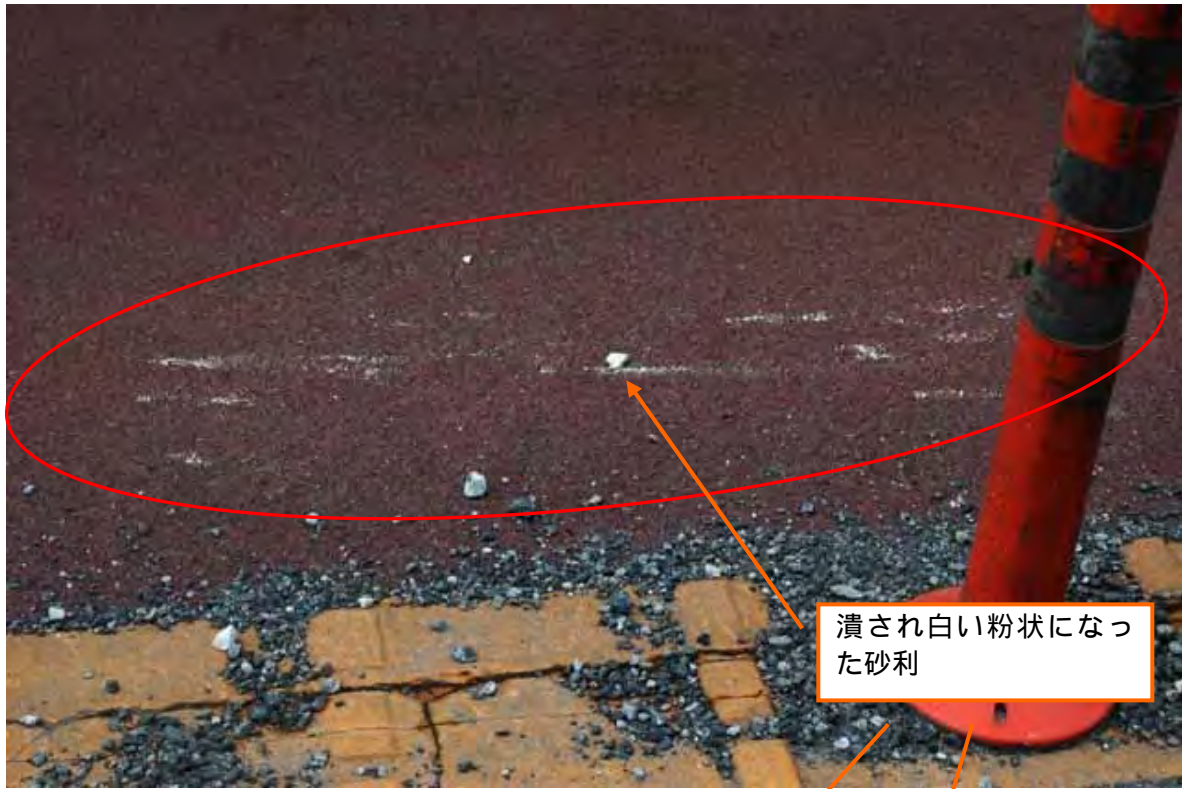
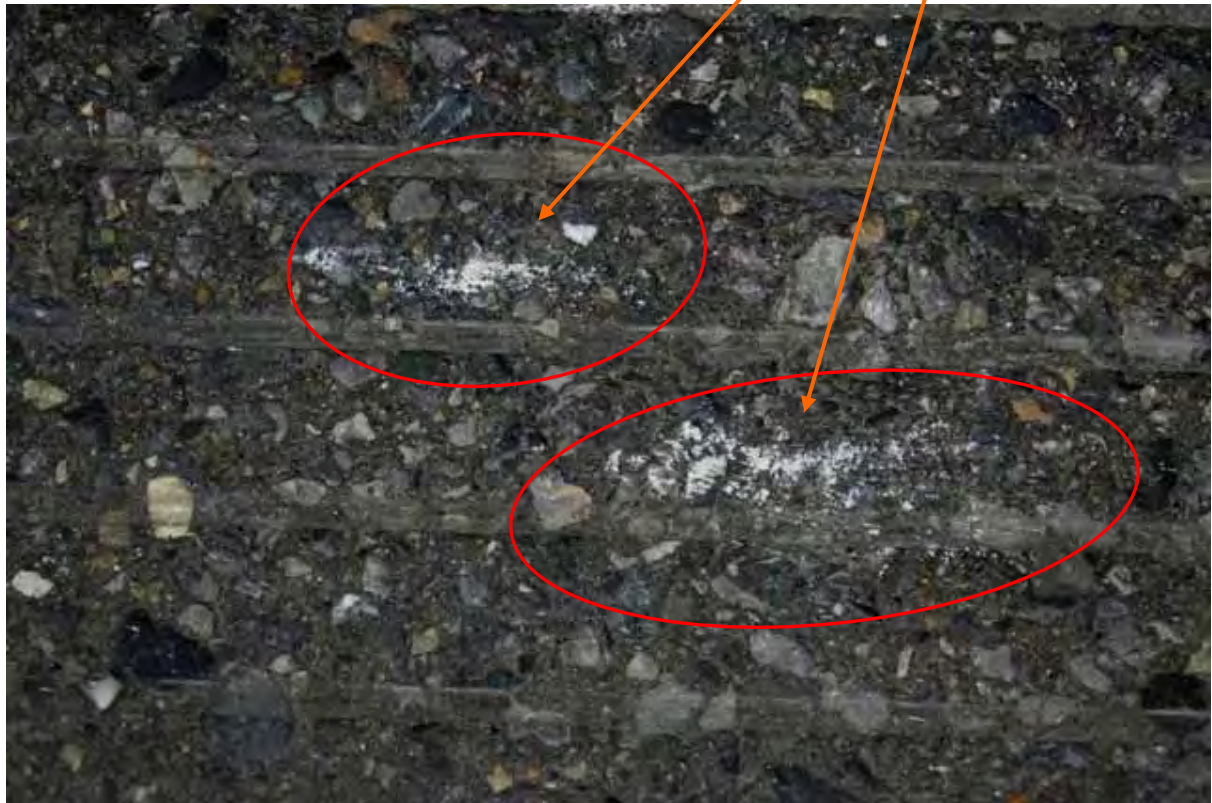
事故現場から秩父方向 100mほどの地点で散乱する砂利を制動時にすり潰した痕跡を確認

路面に散乱する砂利

「擦過痕」に酷似している
