# 実況見分調書に対する意見

作成：2006年5月17日  
真砂 佳典 (被害者 晃 の父親)

## 「実況見分調書に対する意見」本文

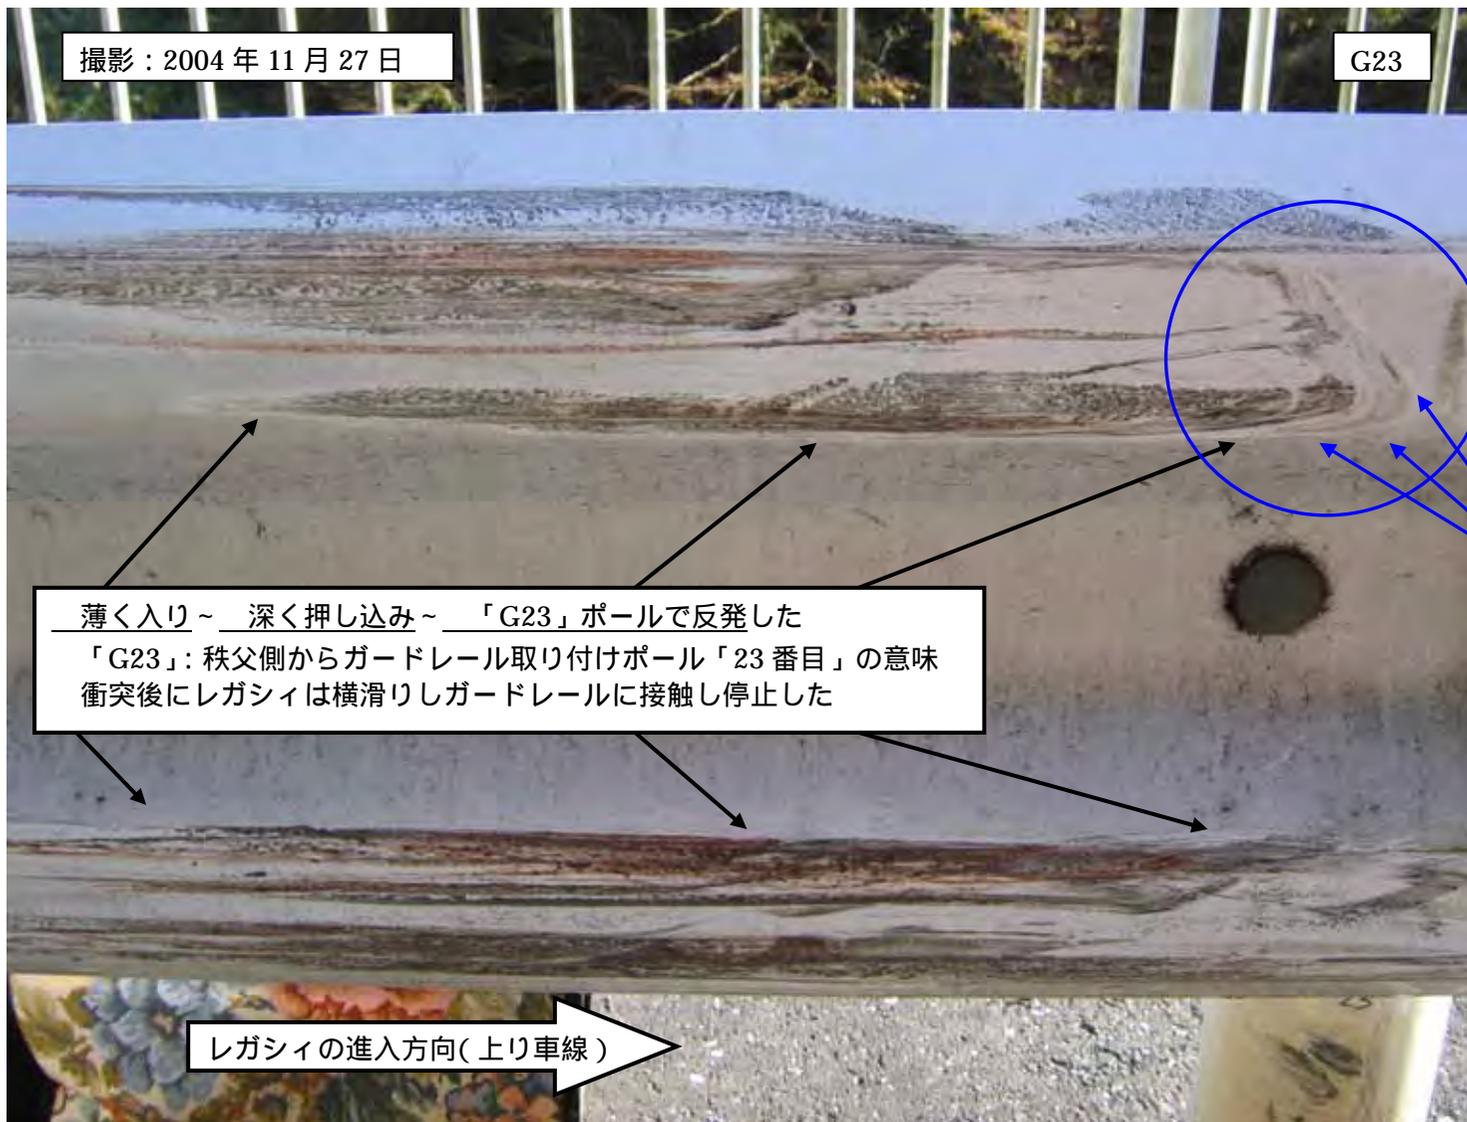
ガードレールの接触痕跡

- ・実況見分調書の筋書きは「センターラインを越えたレガシィが上り車線で衝突し押し戻された」である。であればレガシィと接触したガードレールの接触痕跡は「右から左」の向きでなければならない。
- ・本文 1 頁はガードレールへの塗料痕である。特に取り付けボルトの頭部は半球形をしており付着した塗料痕跡は明らかに「左から右」との方向性が断定できる。
- ・本文 2 頁はガードレールへの接触痕跡である。衝突は「左から右」であることを如実に物語っている。

レガシィは左から右に向けて接触した

薄く入り～深く押し込み～「G23」ポールで反発した  
「G23」：秩父側からガードレール取り付けポール「23番目」の意味  
衝突後にレガシィは横滑りしガードレールに接触し停止した

押し込まれ反発した痕跡  
押し込まれた縞状の痕跡が確認できる  
画面左から入り右方向に押し込んだ

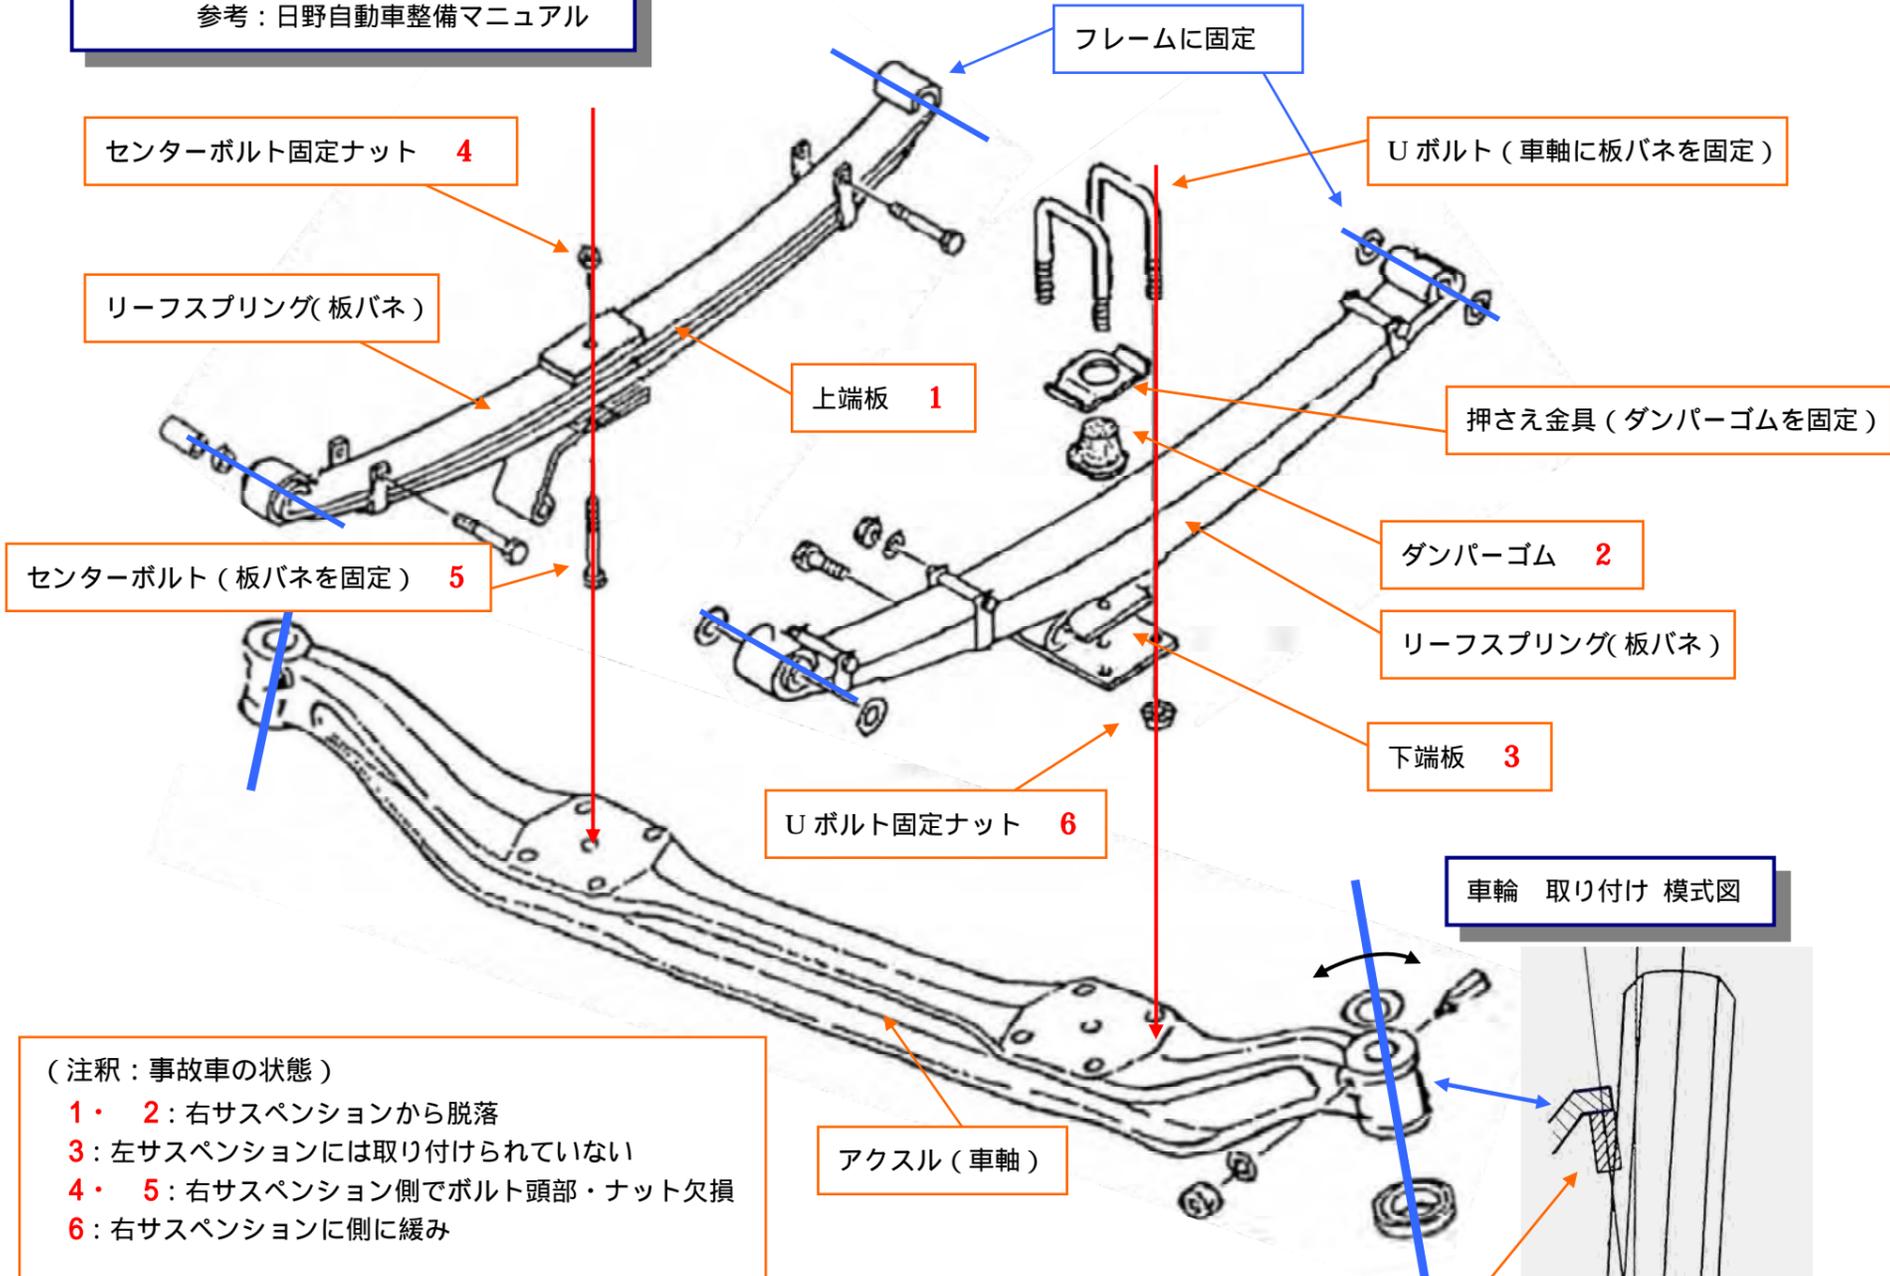
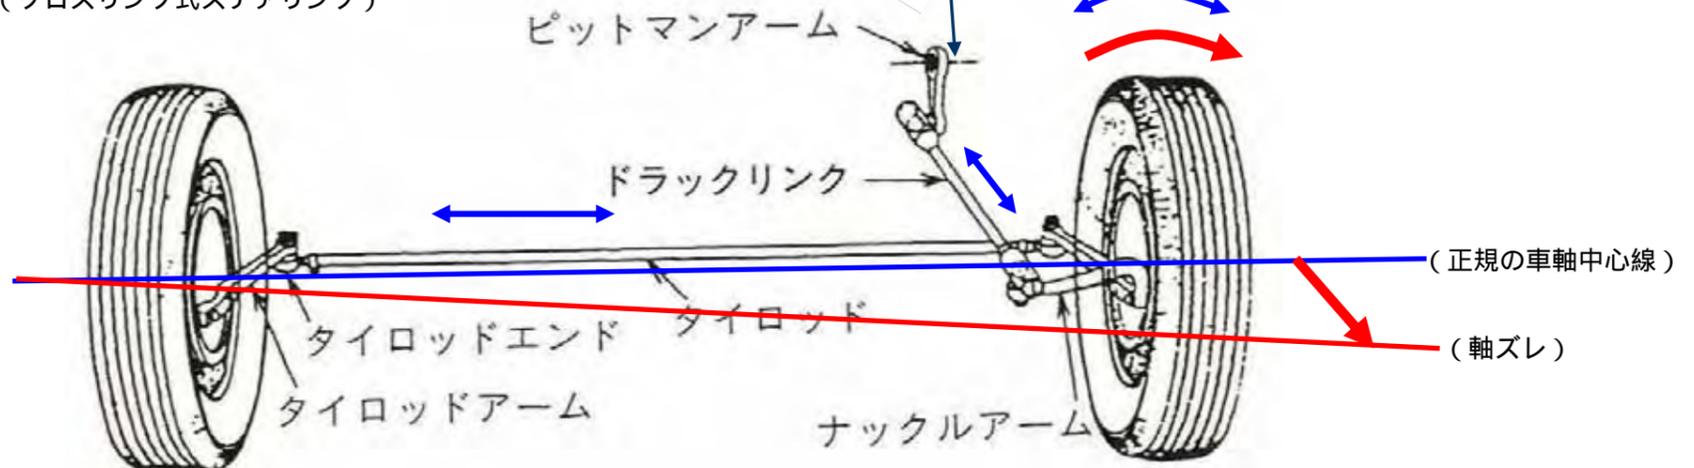
資料 19

- ・トラックのサスペンション（懸架装置）・ステアリング機構（操舵装置）を図で示している。Uボルトの緩み、センターボルトの異常、上端版などを示し、「軸ズレ」により、ステアリング機構の構造上「右に」切れ込む（舵が取られる）ことを説明している。

<軸ズレと右への切り込み>  
Uボルトが緩むと制動力(ブレーキ)により車軸はホイール(車輪)とともに後退する(軸ズレ)。ホイールが後退すると「ナックルアーム」が引っ張られ運転者の意思とは無関係に右に舵が切られる

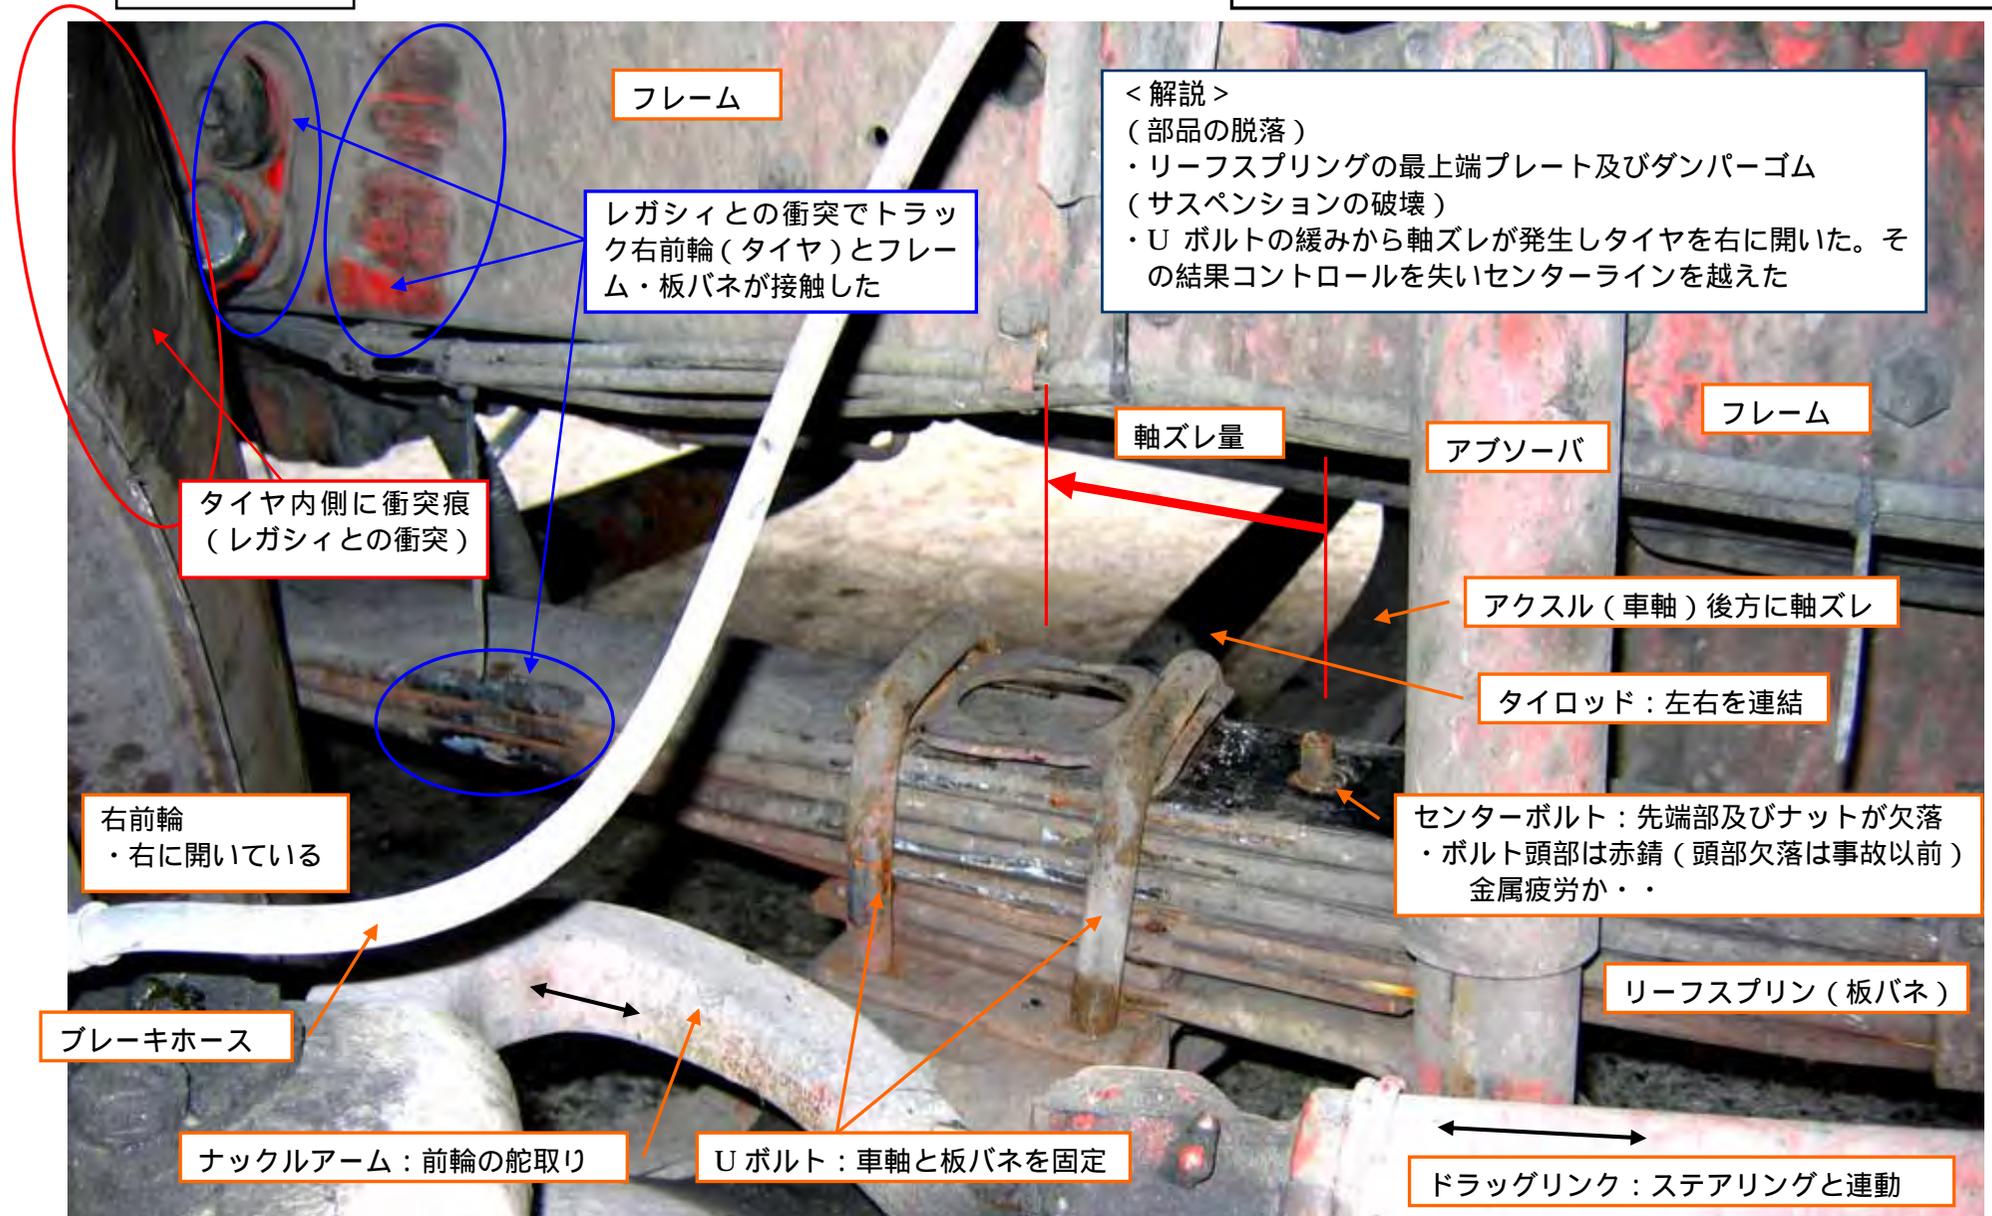
資料 20

- ・サスペンションの実際の破損状態である。2004 年 10 月 12 日に撮影した。事故直後の状態が保全されている。「軸ズレ」の状態が確認できる。

トラック右サスペンションの破損状態

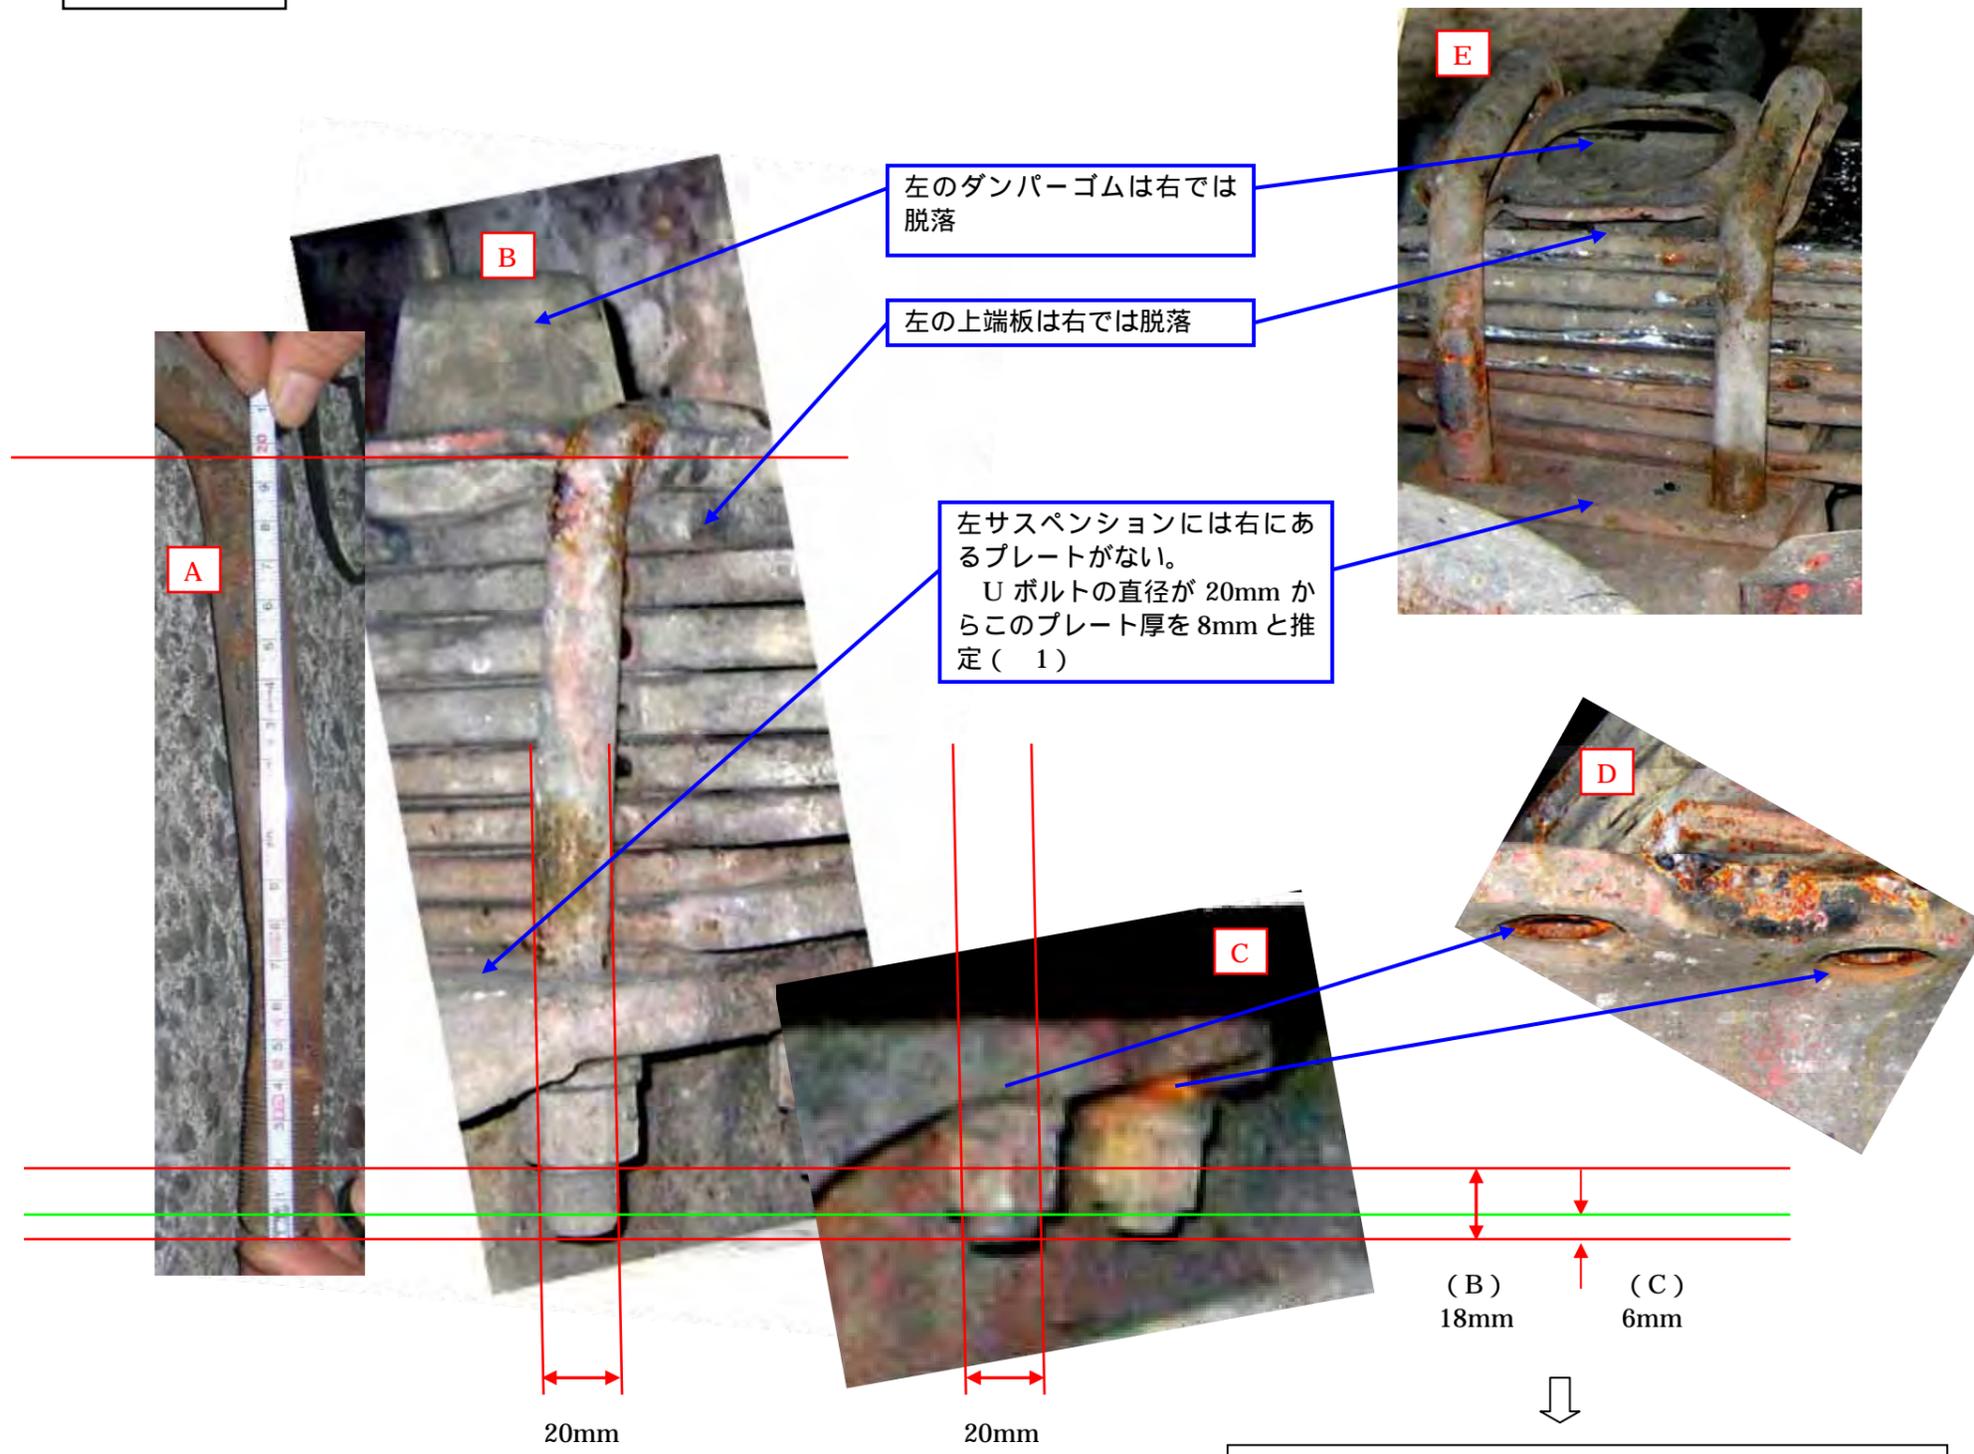
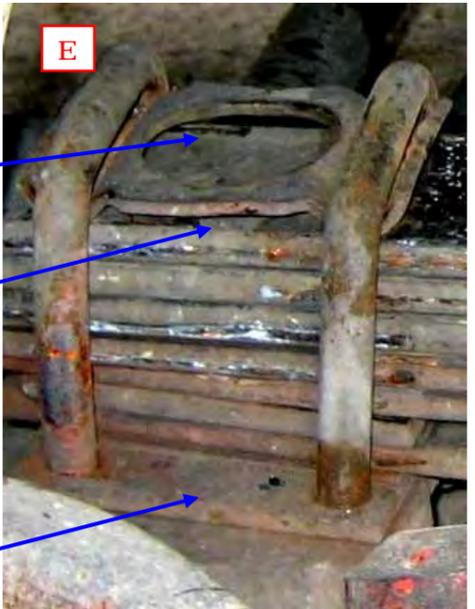
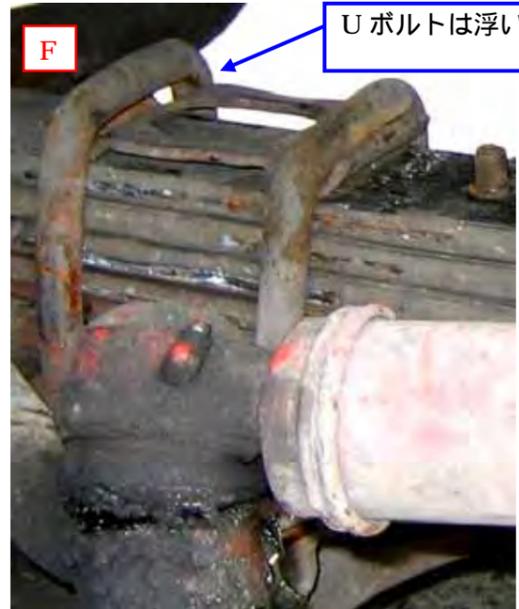
資料 21

右サスペンション Uボルトのナットは緩んでいた

左のダンパーゴムは右では脱落

左の上端板は右では脱落

左サスペンションには右にあるプレートがない。  
Uボルトの直径が20mmからこのプレート厚を8mmと推定(1)

Uボルトは浮いている

<説明>  
 撮影場所は全て秩父日野自動車構内  
 事故後に日野自動車にて分解・加工が加えられた(「物証について」7頁参照)  
 [A]: 撮影 2005年1月8日  
 ・右前輪サスペンションの分解されていたUボルト内寸197mm・直径20mm  
 [B]: 撮影 2004年10月12日  
 ・左前輪サスペンション、事故による破損はないが右サスペンションに取り付けられている画像Eのプレートが付いていない。  
 ・Uボルト取り付けナットからのボルト頭は18mm  
 [C]: 撮影 2004年10月12日  
 ・右前輪後部のUボルト下側取り付けナットの状態。周辺が赤茶けた鉄粉の錆びが見える  
 ・取り付けナットからのボルト頭(ナットから出た寸法)は6mm  
 [D]: 撮影 2004年12月3日  
 ・右サスペンションのアクスル(車軸)取り付け部(分解され溶接がされている: 詳細は「本件事故の物証について」7頁参照)  
 ・Uボルト取り付け部の錆びの状態がわかる(締め付けられていた形跡がない)  
 [E]: 撮影 2004年10月12日  
 ・右サスペンションの破損状態(ダンパーゴム・上端板が脱落)  
 [F]: 撮影 2004年10月12日  
 ・Eと同じだが角度を変えて撮影  
 ・上端板の脱落后もUボルトは浮いた状態が確認できる  
 ボルト頭の出具合や右アクスル締め付け部の錆の状態から締め付けがなかった事は明らか

結論: <ナットの緩み>  
 画像「E」のプレートが左(画像B)には取り付けられていない事からUボルトの頭の出はその分長くなる。  
 画像B(18mm) - 画像C(6mm) - 画像E(1: プレート厚8mm) = 4mm  
 この4mmがナットの緩みと推定できる

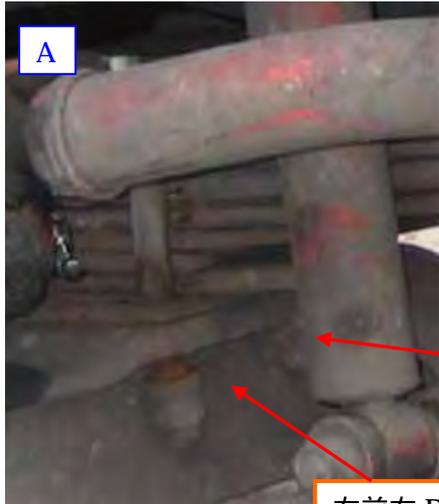
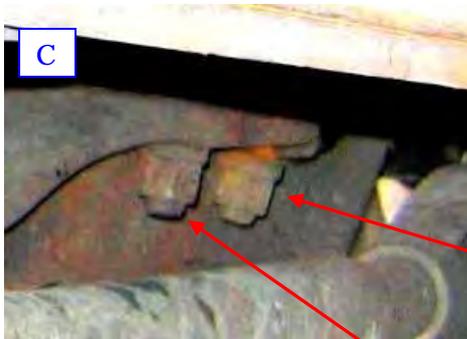
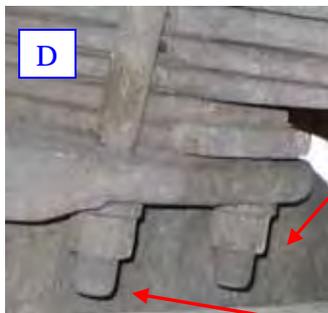
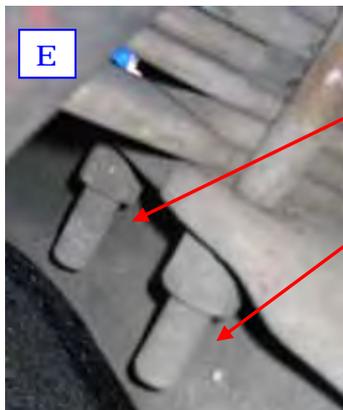
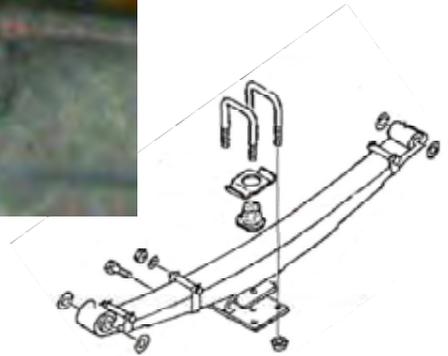
資料 22

**A・B** RFR が下に落ち込み、RFL がアクスルに密着している (U ボルトの変形が原因)

**C** RRR と RRL のボルト先端部は同一 (歪みはない)。RRR のアクスルからの外れはナット緩みが原因 (RR は RF と違い上端版の脱落后も U ボルトの沈み込みはない)

**D** 左サスペンションには下端板が付いていない。その結果 U ボルト先端は右 U ボルトナットの緩みも影響し左はボルトのナットからの出は長い

**E** 左前 U ボルトは明らかに長い。またナットのサイズも他と比べて長く更に座金が使われていない

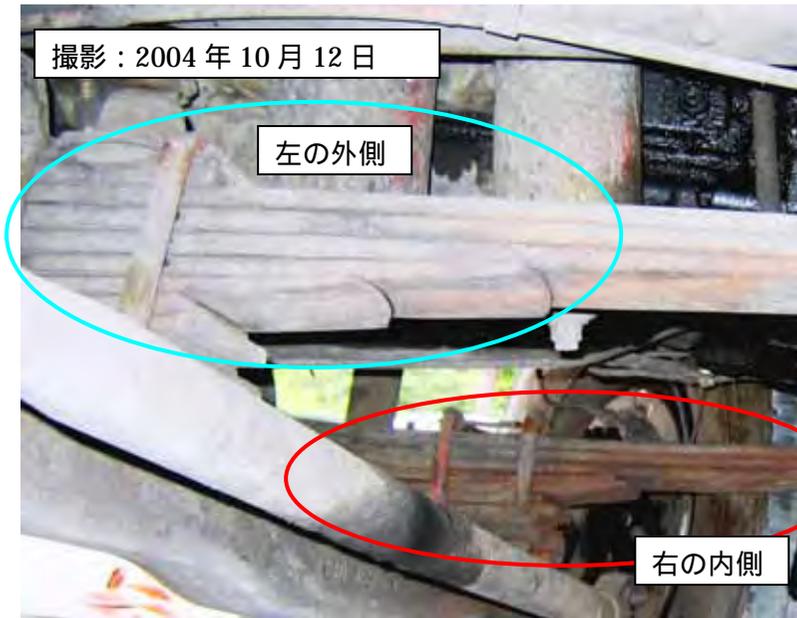
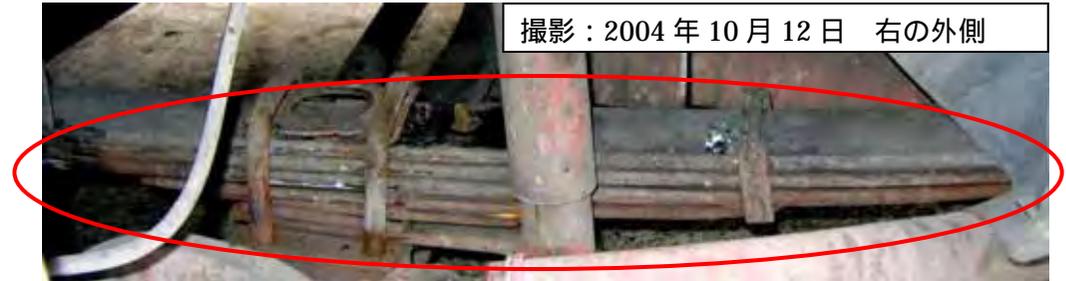
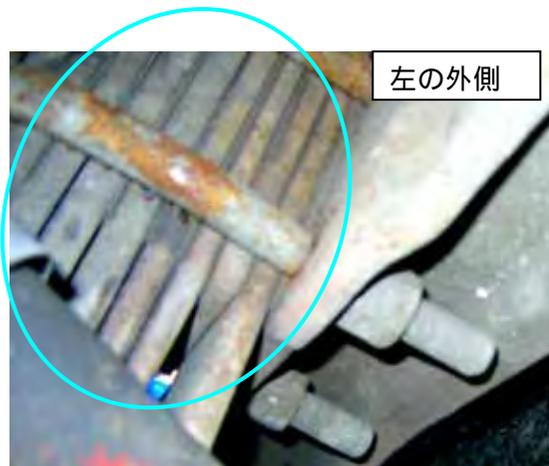
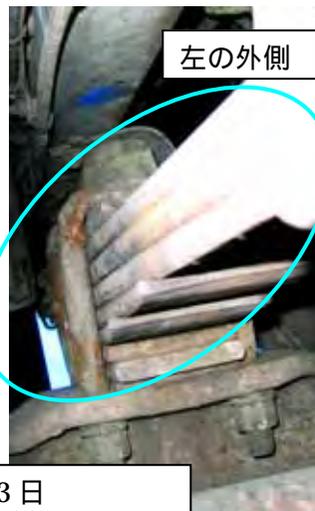
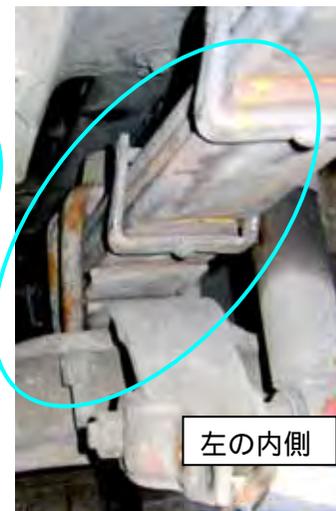
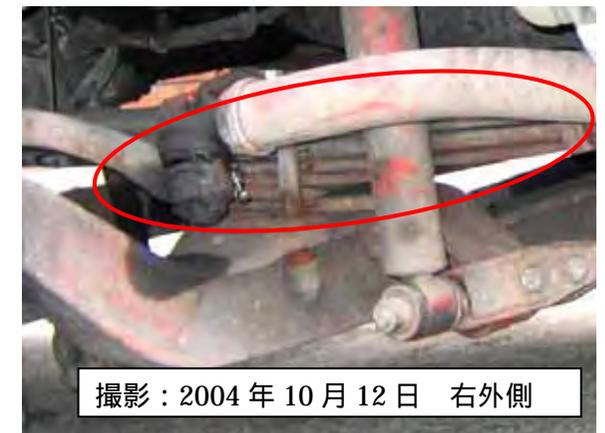
資料 23

- ・事故車両のサスペンション（懸架装置）はアクスル（車軸）がリーフスプリングに左右各 2 本の U ボルトを各 4 個のナットで固定する構造となっている。（**資料 19**参照）
- ・外観上右サスペンションは左と比べ「赤み」（鉄粉の錆）が明らかに強く、特に右リーフスプリングとアクスル取り付け部の赤錆が目立っている。U ボルトに緩みによるガタと判断できる。
- ・この車両は左右のパーツの取り付けが同一でないこと、過去に何らかの理由分解組み立てが行なわれた形跡がある。今回の事故はその際の作業ミスである可能性が極めて高い

左右サスペンションの「色」(赤錆)の比較

(解説)  
赤丸内は右サスペンション 青丸内は左サスペンション の画像  
右サスペンションが明らかに赤みを帯びている。(ガタにより発生した鉄粉の錆と考えられる)

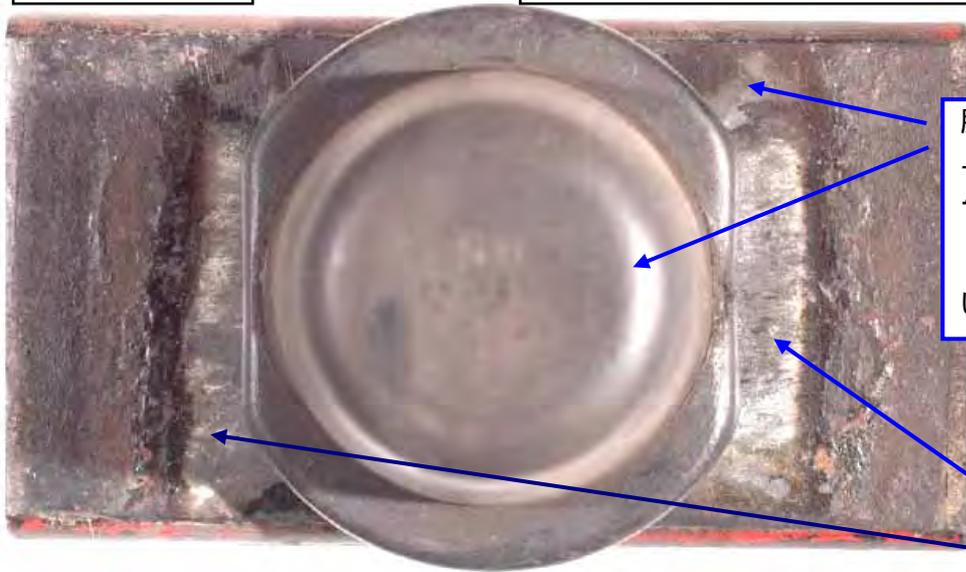
- ・脱落した「上端板」「ダンパーゴム」の画像である。「上端板」「ダンパーゴム」は U ボルトに締付けられ固定されている部品であり「磨かれ光っている状態」は「上端板」と「ダンパーゴム」が擦れ合った事の証拠である。
- ・「擦れ合った」とは「ガタがあった」証拠であり U ボルトの緩みを意味する。また「上端板」はセンターボルトで締付けられる構造になっているがこの「上端板」には締付けられた痕跡がない（ナットの当たり面の錆は事故後のものではない）。センターボルトにも異常があり整備不良が原因である。
- ・脱落した上端板には両面に U ボルトで締付けられた形跡がある。またダンパーゴムには一方向に亀裂があり今回の事故以前にも同様のトラブルを起こしていた可能性がある。

脱落した「スプリングの上端板」と「ダンパーゴム」  
本来は二本のUボルトで締付けられ動かない構造

押さえ金具で擦られた跡(十分に締付けられていれば擦れることはない)

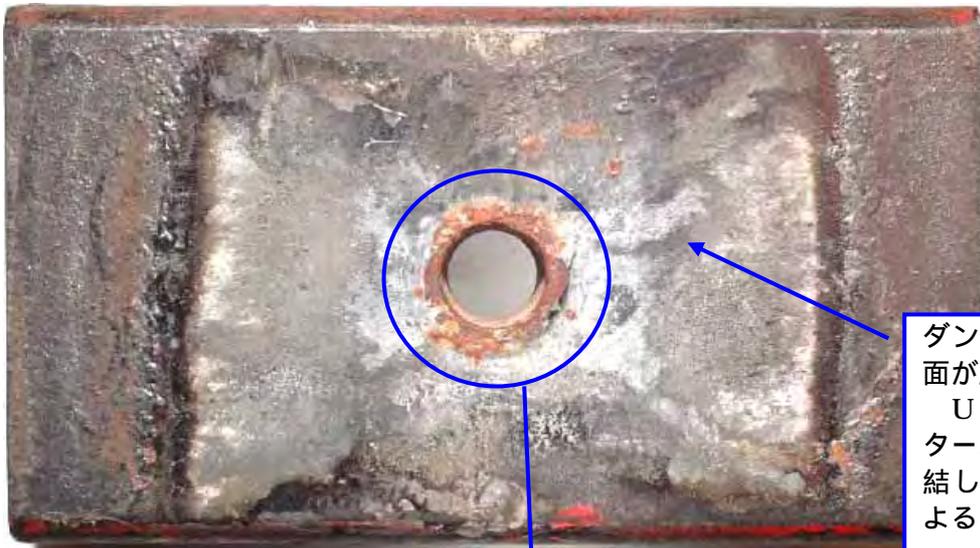
ダンパーゴムで擦られ表面が磨かれている  
Uボルトの緩みとセンターボルト(ナット)が締結していなかったことによる

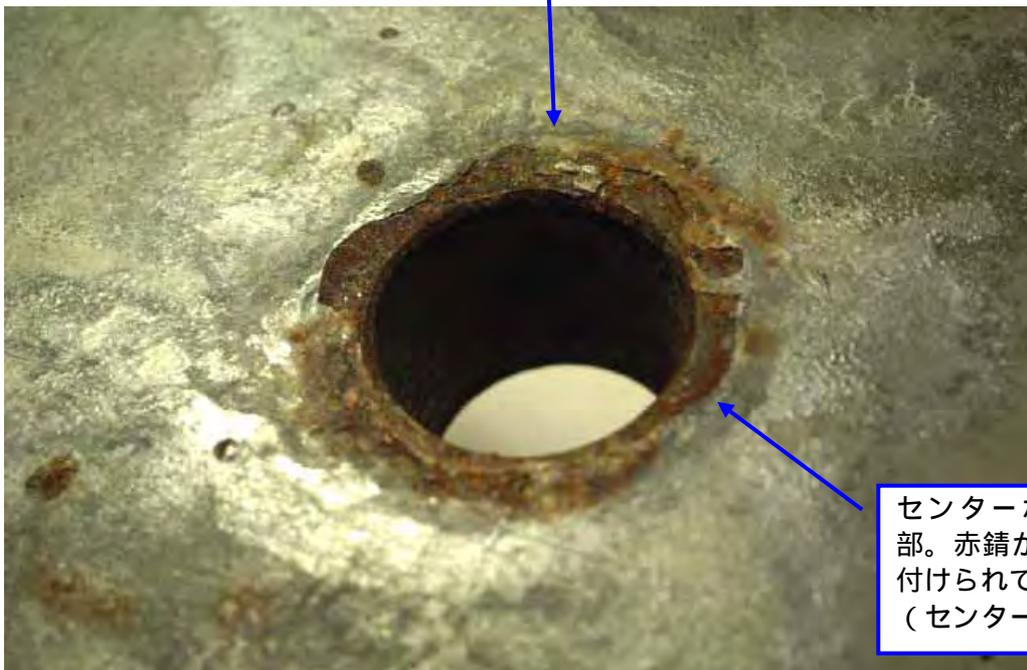
センターボルトの取り付け部。赤錆が酷くナットで締め付けられていた形跡がない。(センターボルトも異常・・・)

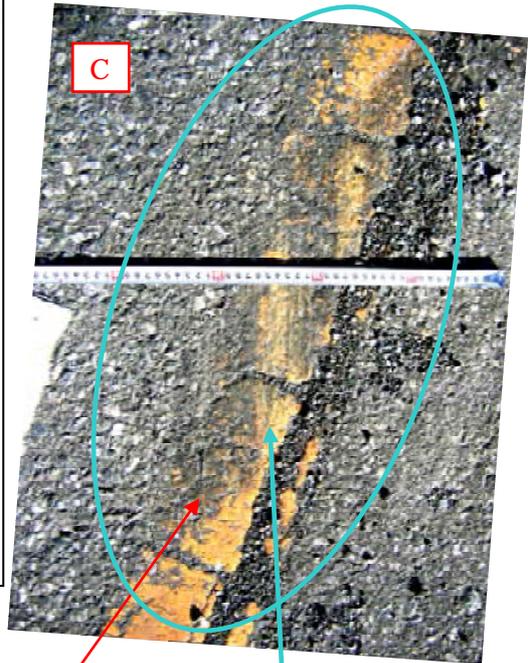
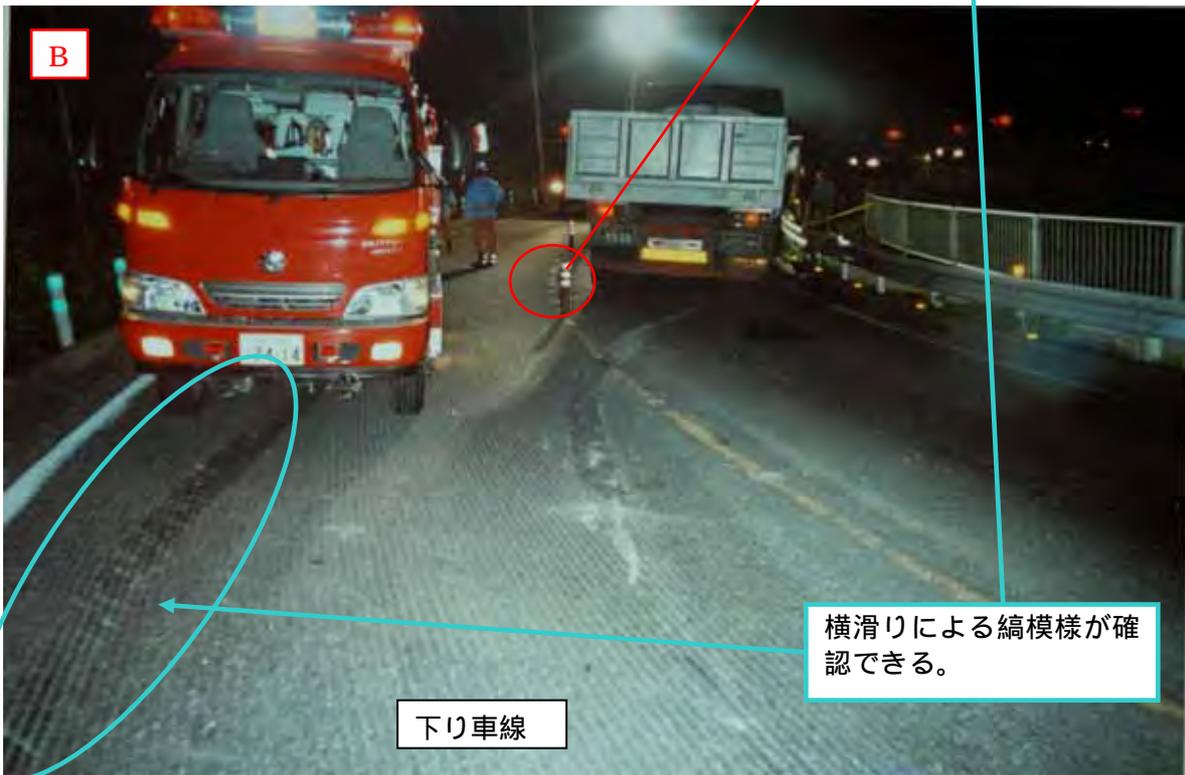
資料 26

画像 **B** : 実況見分調書添付写真 トラック左のタイヤ痕に縞模様が確認できる

画像 **C** : 2004 年 12 月 18 日撮影 ( 左タイヤがセンターラインを通過した地点 )  
画像 **B** 同様に縞模様が確認できる

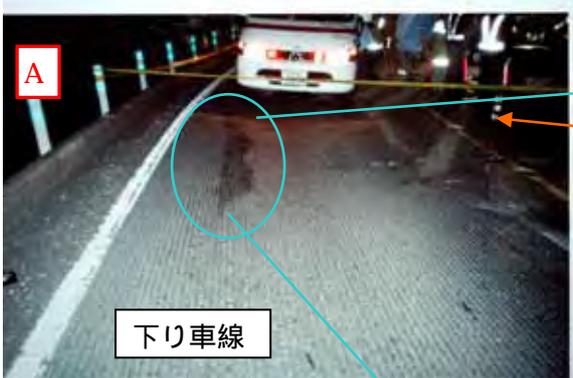
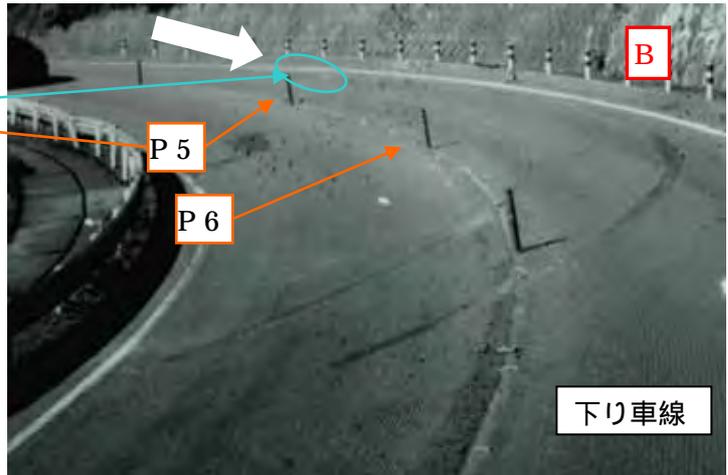
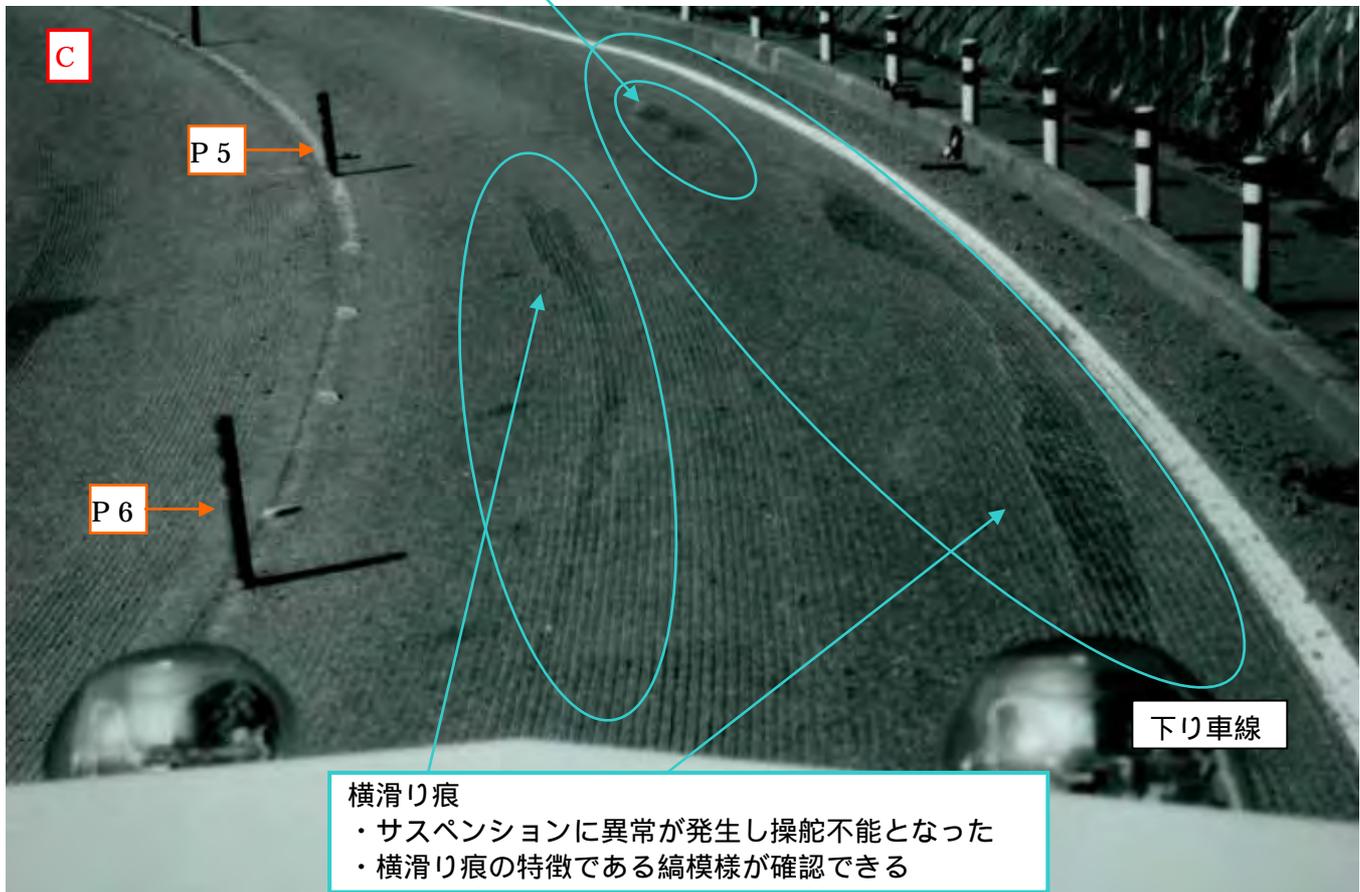
資料 27

- ・実況見分調書添付写真からトラックの「スリップ痕」の異様な形態を説明している。明らかに通常のスリップ痕とその形態が異なっている。
- ・14～15 頁（資料 25.26）の「横滑り痕」の特徴と酷似している。この痕跡は「弧を描き回転中のタイヤが直角方向に滑ることから横縞条のタイヤ痕」となり「スリップ痕」とは区別されている。
- ・この痕跡は急カーブを高速で走行中にコントロールを失い横滑りしたものと説明がされている。（この事故例ではワゴン車が横滑りを起こし横転している）

- ・今回トラックの異様な「スリップ痕」(横滑り痕)はトラックのサスペンション異常(軸ズレ)からコントロールを失い横滑りしながら「弧を描きセンターラインを越えた」ことを示している。

トラックの異常な痕跡  
横滑りしながら弧を描きセンターラインを越えた

画像 A・B・C は全て実況見分調書に添付された事故現場の写真である。  
通常の急ブレーキによるスリップ痕(ブレーキ痕)とは明らかに形状が異なっている。  
P5(秩父側から5本目のポストコーン)付近でサスペンション・右タイヤに異変が起こり操舵不能となり横滑り痕を印象し弧を描きながら上り車線(レガシィ側)に進出した。  
下り車線(トラック側)での衝突を想定した場合(飯能署の見解)でもいきなりトラックのサスペンション・タイヤが破損することはなく、「サスペンション・右タイヤの異変」が先に発生した重要な証拠と言える。

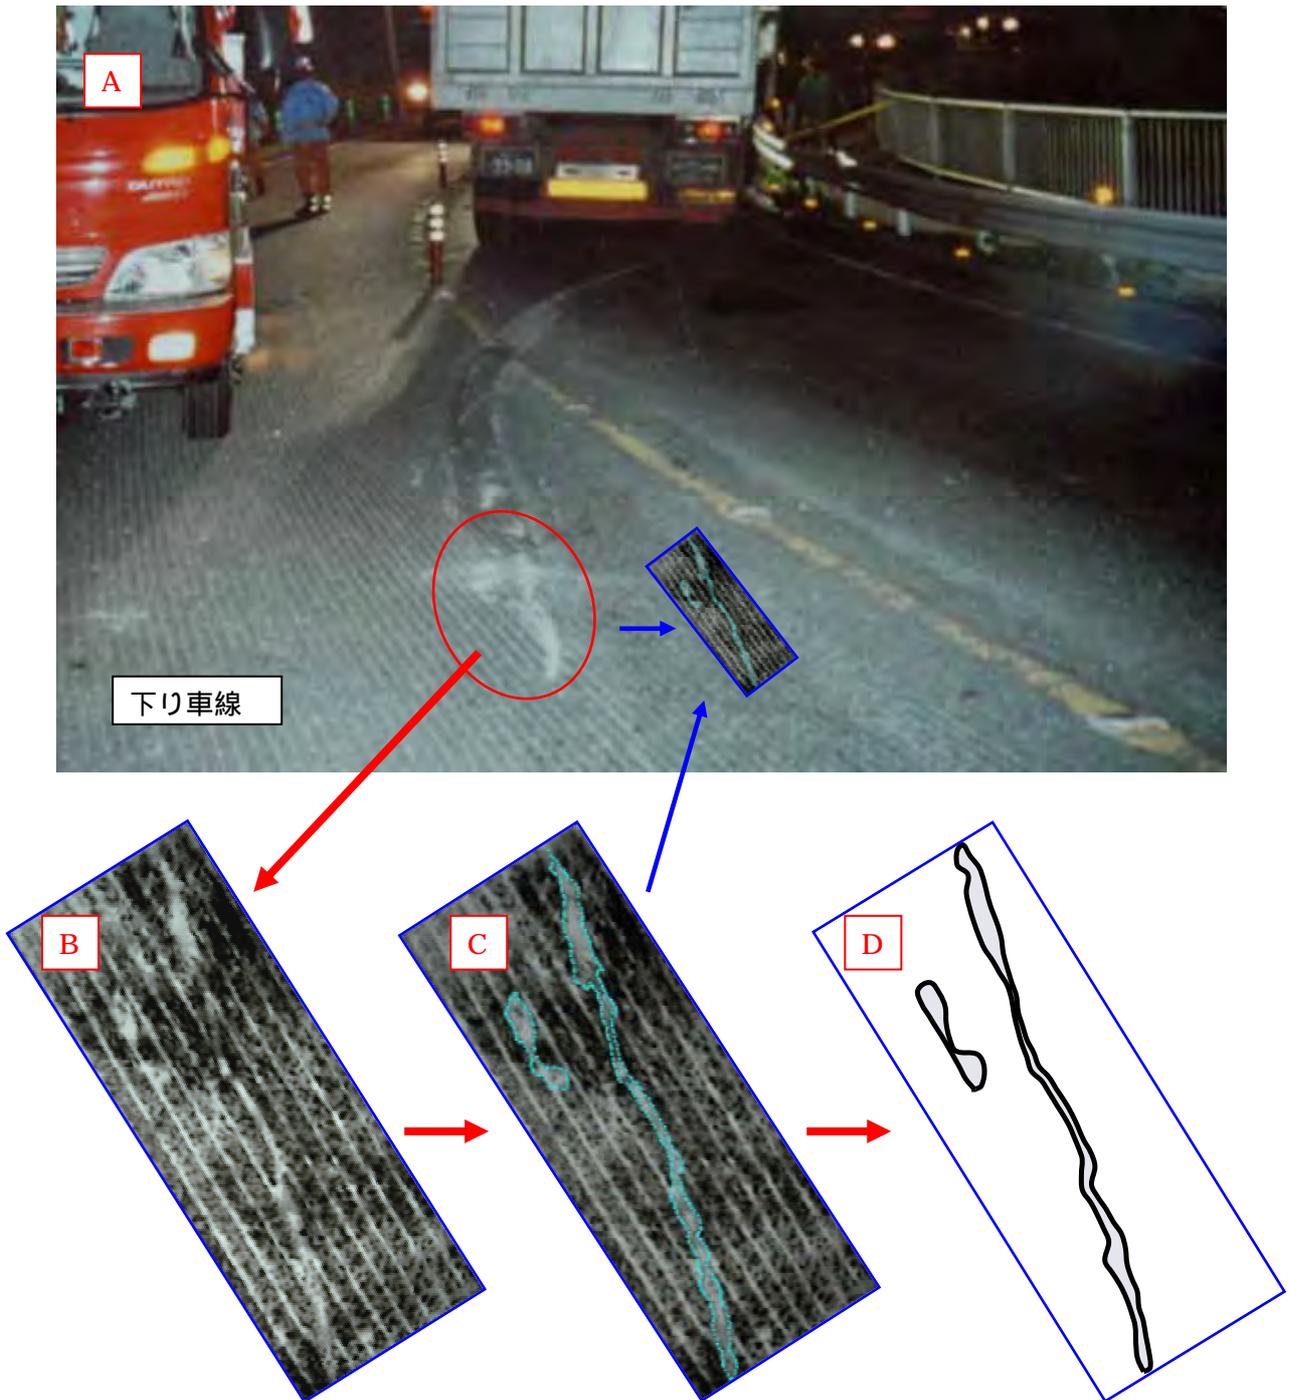
「擦過痕」(ガウジ痕)は脱落したレガシ右後輪をトラックの右後輪付近で踏み付けた痕跡である。衝突が「上り車線」(レガシ側車線)で起きたことを現している。「物証について」25～28頁参照

画像A：実況見分調書より引用 「擦過痕」(ガウジ痕)の画像

画像では白く飛び散ったように見えている。これはレガシ右後輪のリンク部が路面と接触した際にアスファルト内の砂利が粉状となり飛散したものである。

画像B・C：実際の道路の「擦過痕」(ガウジ痕)に模造紙を被せ「魚拓」の要領で型を採ったもの
