# 実況見分調書に対する意見

作成：2006年5月17日  
真砂 佳典 (被害者 晃 の父親)

## 「実況見分調書に対する意見」本文

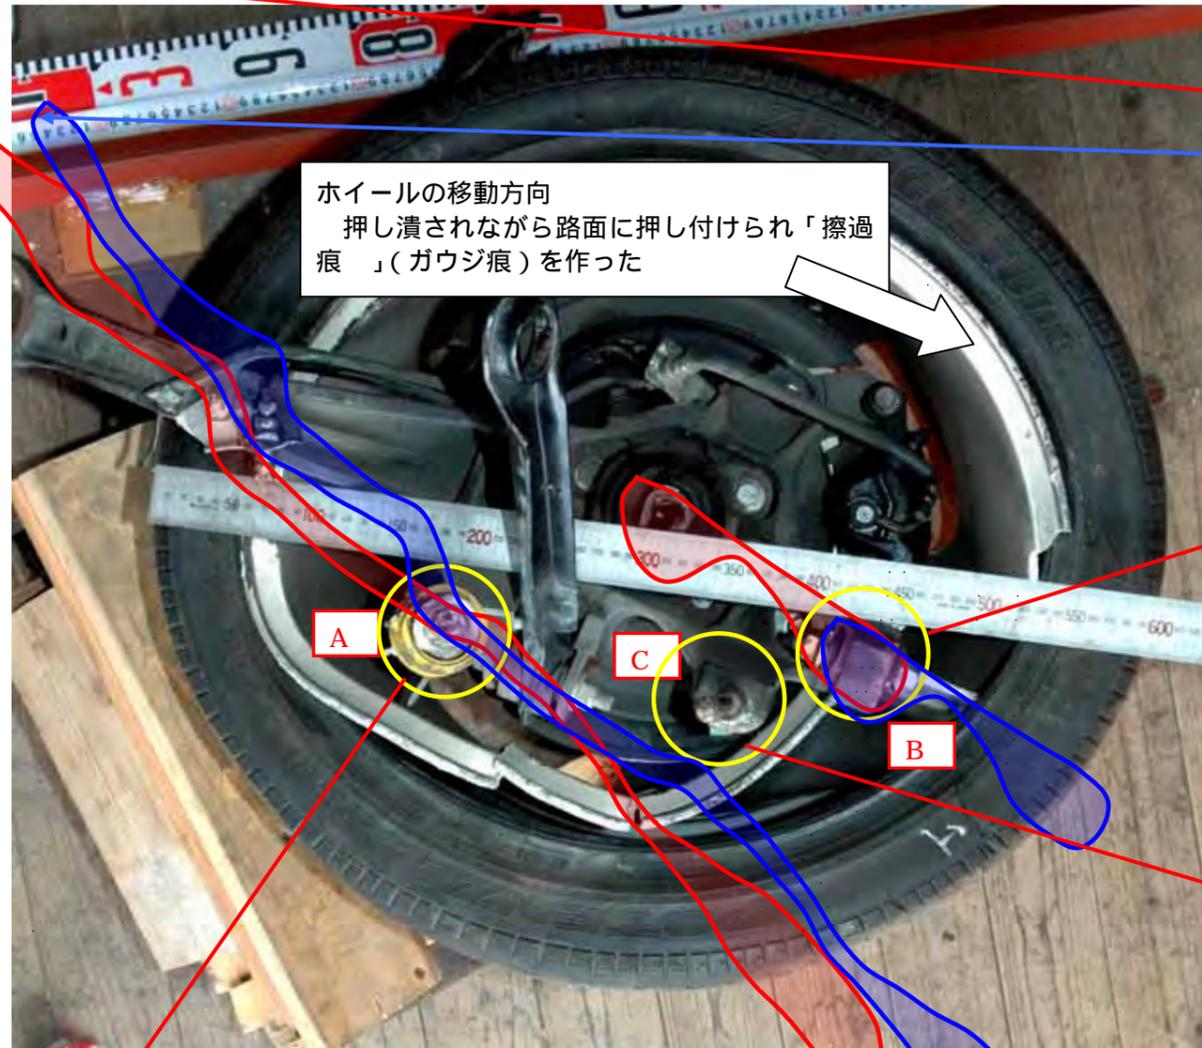
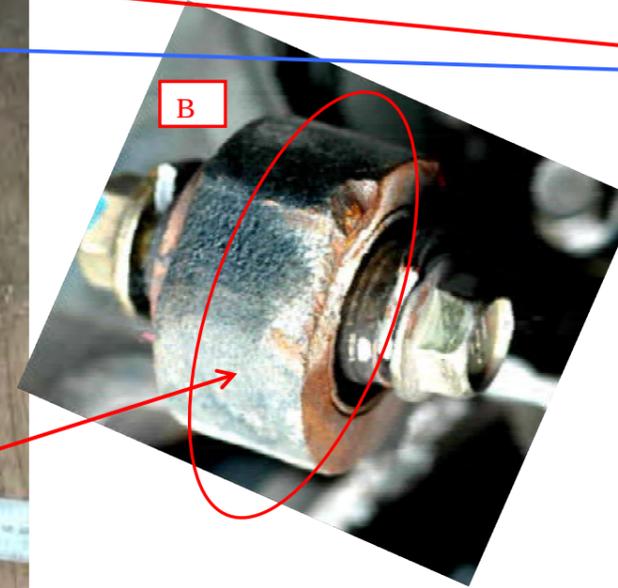
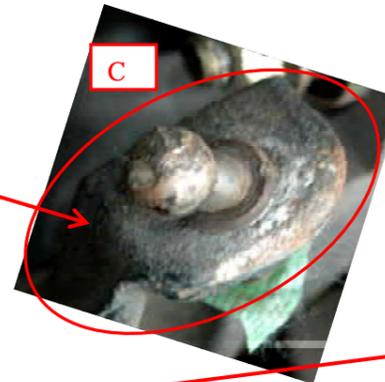
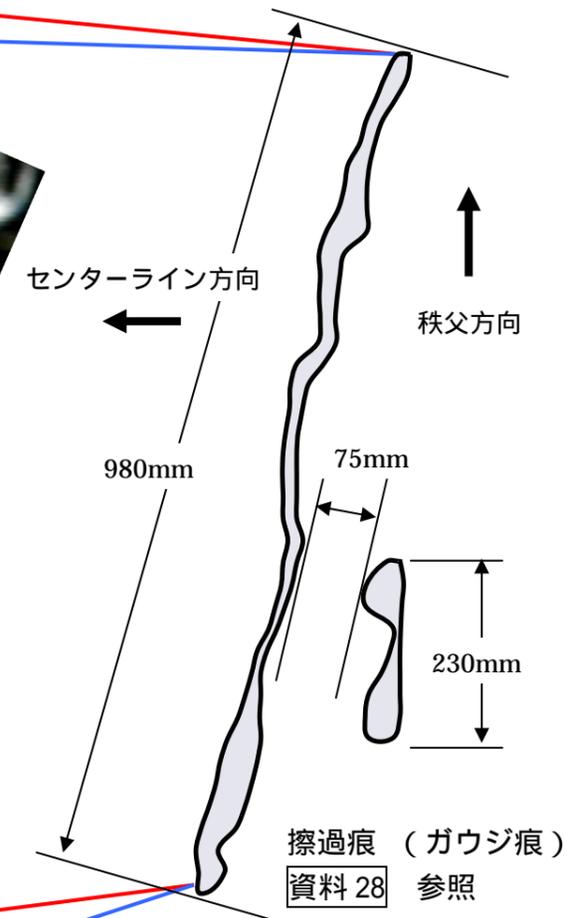
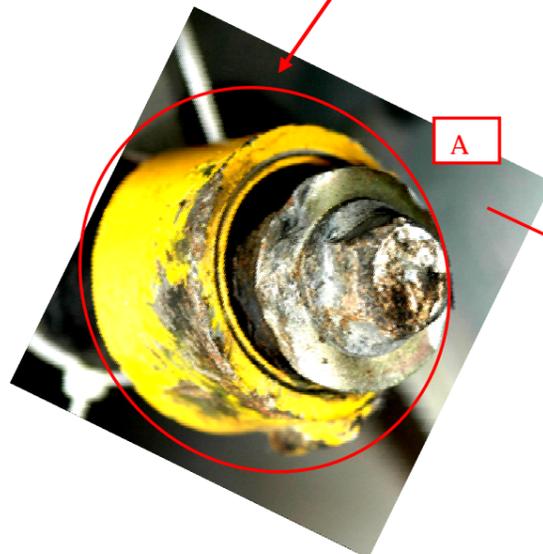
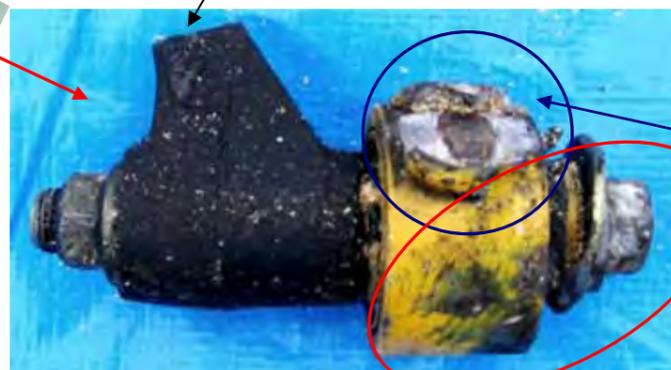
資料 29

ホイールの移動方向  
押し潰されながら路面に押し付けられ「擦過痕」（ガウジ痕）を作った

アスファルトに押し付けられこの部分で折れた（脱落）

アブソーバー取り付け部  
トラック右前輪との衝突で折れた（アブソーバーは車体に残されている）

折れて脱落した「A」=アブソーバー取り付け部  
アスファルトを抉った痕跡が確認できる（赤丸内）

（解説）  
「擦過痕」（ガウジ痕）とホイールリンク部（画像 A・B・C）の傷の位置的に矛盾なく説明ができる（同一縮尺で重ねて表示）  
「A」「B」「C」が最も強く路面と接触した  
擦過痕（長い側）は「A」が路面を削り最後には耐えきれず折れた。  
擦過痕（短い側）は「B」が削った  
「C」はホイールの回転移動から何れかの擦過痕と関連した（長い側の擦過痕と関連したか）  
作図の関係からホイールを固定し擦過痕の図を移動し作図している。擦過痕（ガウジ痕）とホイール傷との接触位置に矛盾はない

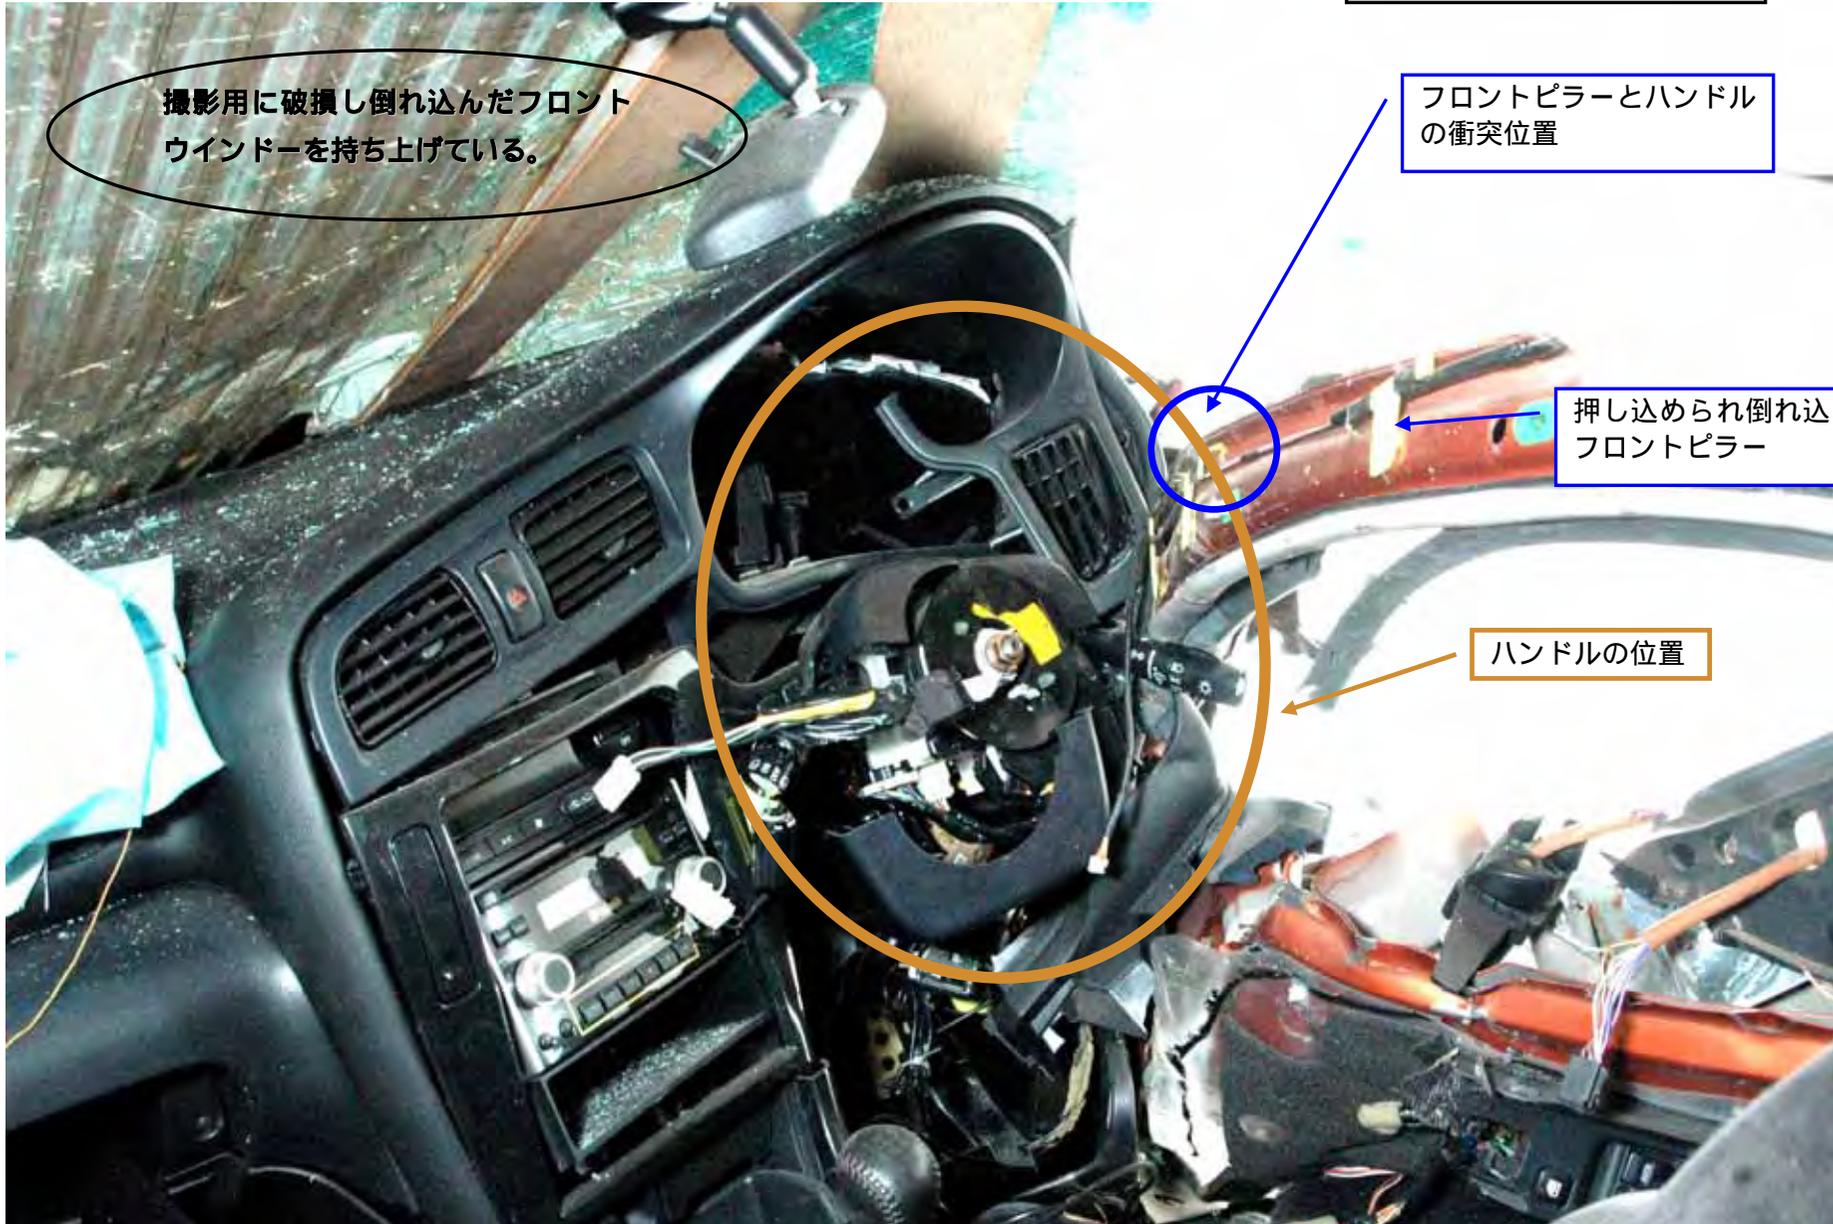
資料 30

- ・レガシィの運転席を撮影したものである。ハンドルが脱落し、フロントピラーが押し込まれ倒れ込んでいる。ハンドルはこの倒れ込みによる衝突で脱落した。

破損した運転席内部

押し込められ倒れ込んだ  
フロントピラー

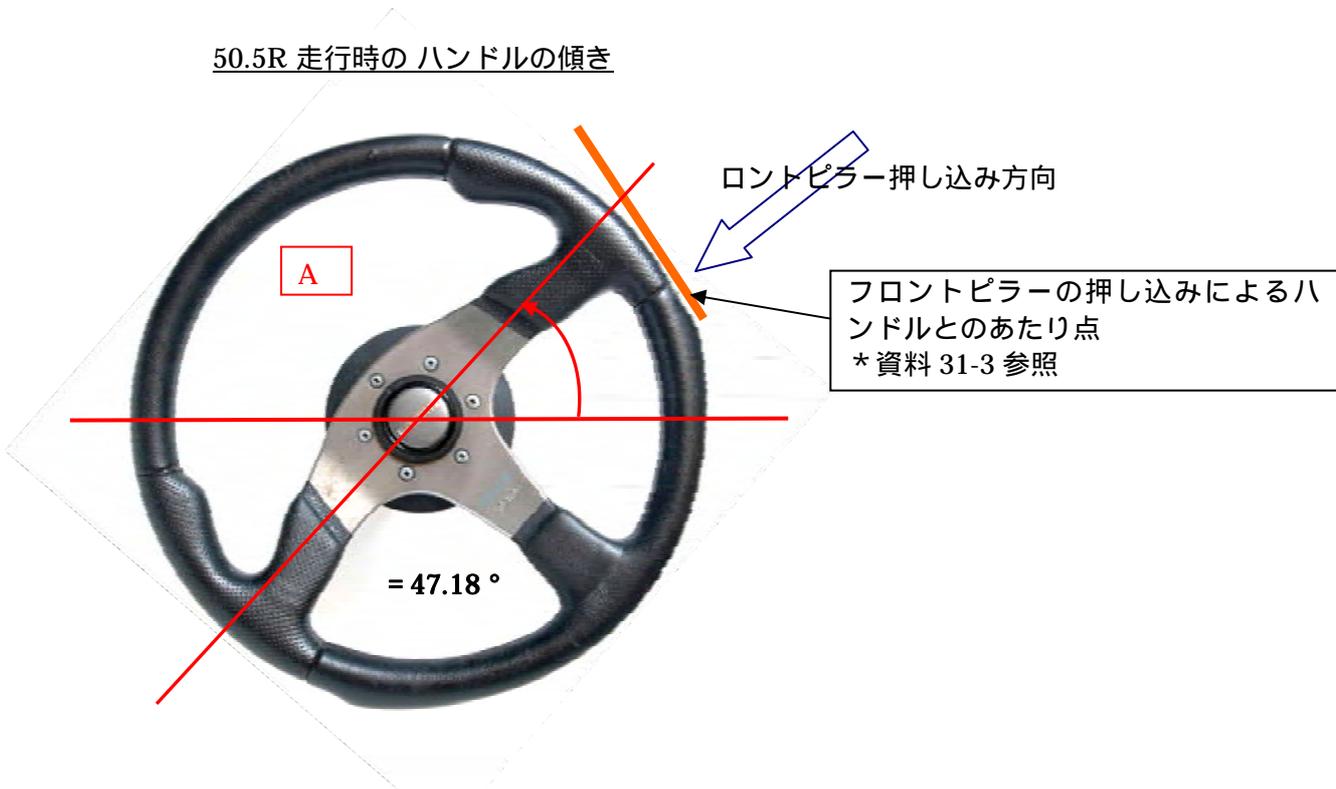
画像 A の赤い点はハンドルと押し込まれたフロントピラーとのあたり位置（この結果ハンドルは脱落する）

画像 A は事故現場（曲率半径 50.5m : 50.5R）走行時（左 47.18°）のハンドルの状態

レガシィのハンドルはほぼ衝突の瞬間に脱落したためこの角度がレガシィの衝突直前のハンドル切り角と言える。

レガシィがセンターラインを越えたとするなら、衝突の直前に回避行動としてハンドルを左に切ると考えるのが一般的である。または「ドリフト状態」で「逆ハン」（ハンドルを逆向きに切り車輻の挙動を立て直そうとする操作）をしたとしてもハンドル角はこのカーブに則した「ハンドル角：47.18°」では説明がつかない。

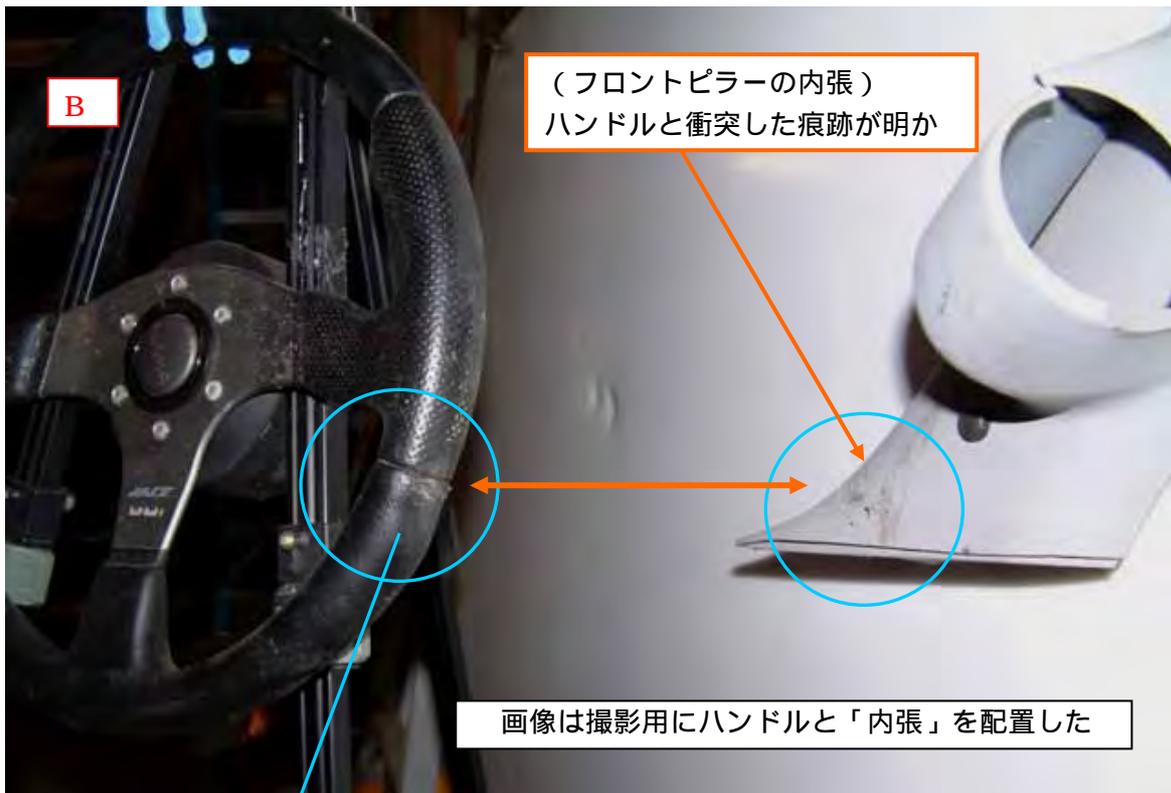
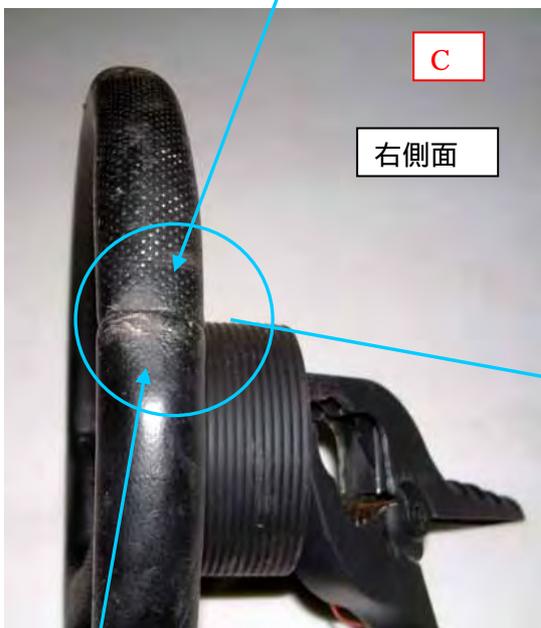
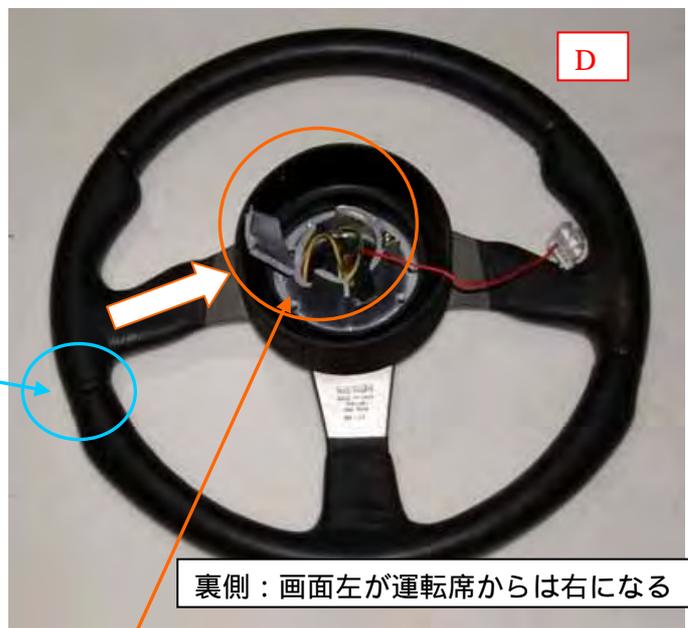
資料 31-3

脱落したステアリングホイール(ハンドル)  
強く接触した痕跡がある。

- ・取り付け金具の破損(この結果ハンドルが脱落した)
- ・画面の矢印方向から力が加わった

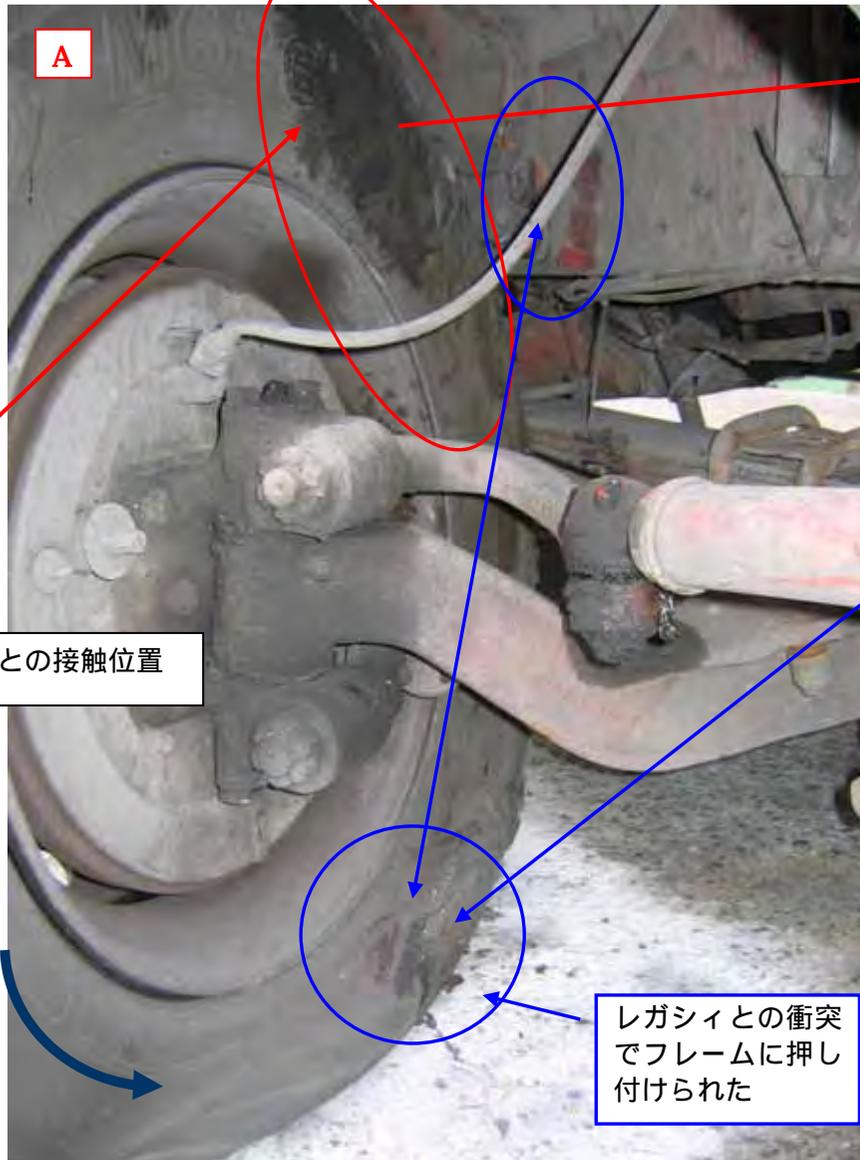
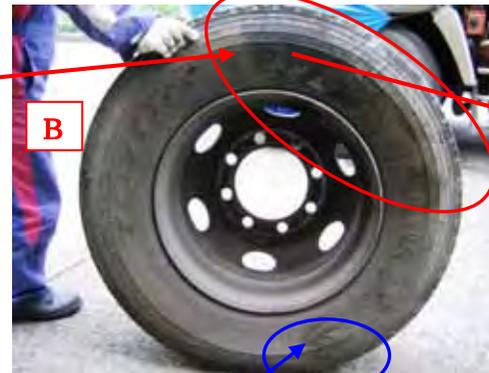
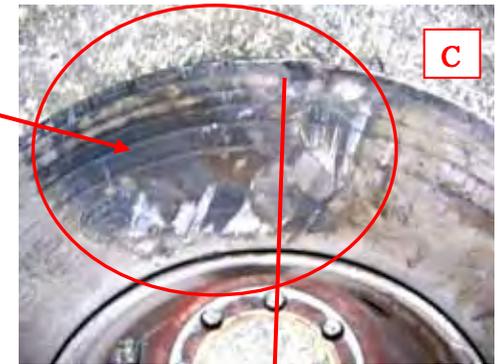
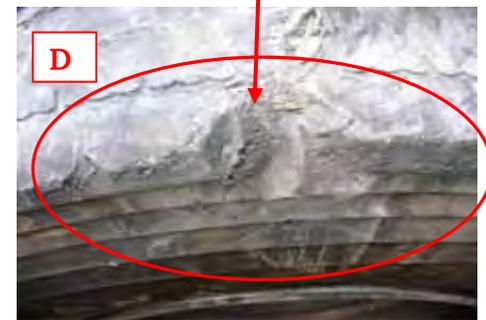
資料 32

レガシィはトラック「右前輪内側」に衝突した

レガシィとの接触位置

レガシィとの衝突でフレームに押し付けられた

- ・通常の走行状態で前輪内側への衝突はあり得ない。（トラックのタイヤが右に切り込んだ結果センターラインを越えた）
- ・レガシィ右側面に付いた黒いタイヤ痕は全てこのトラック右前輪による
- ・一部抉れた部分（画像 D）はレガシィ右ドアパネル内のパイプ取り付けプレートにより発生した。（「物証について」24 頁参照）
- ・特に強く印象する痕跡はレガシィとの衝突後右回転したレガシィの右後輪がこのトラックタイヤ内側と衝突した痕跡である。
- ・その衝撃でトラック右前輪はタイヤハウス、リーフスプリングと接触する

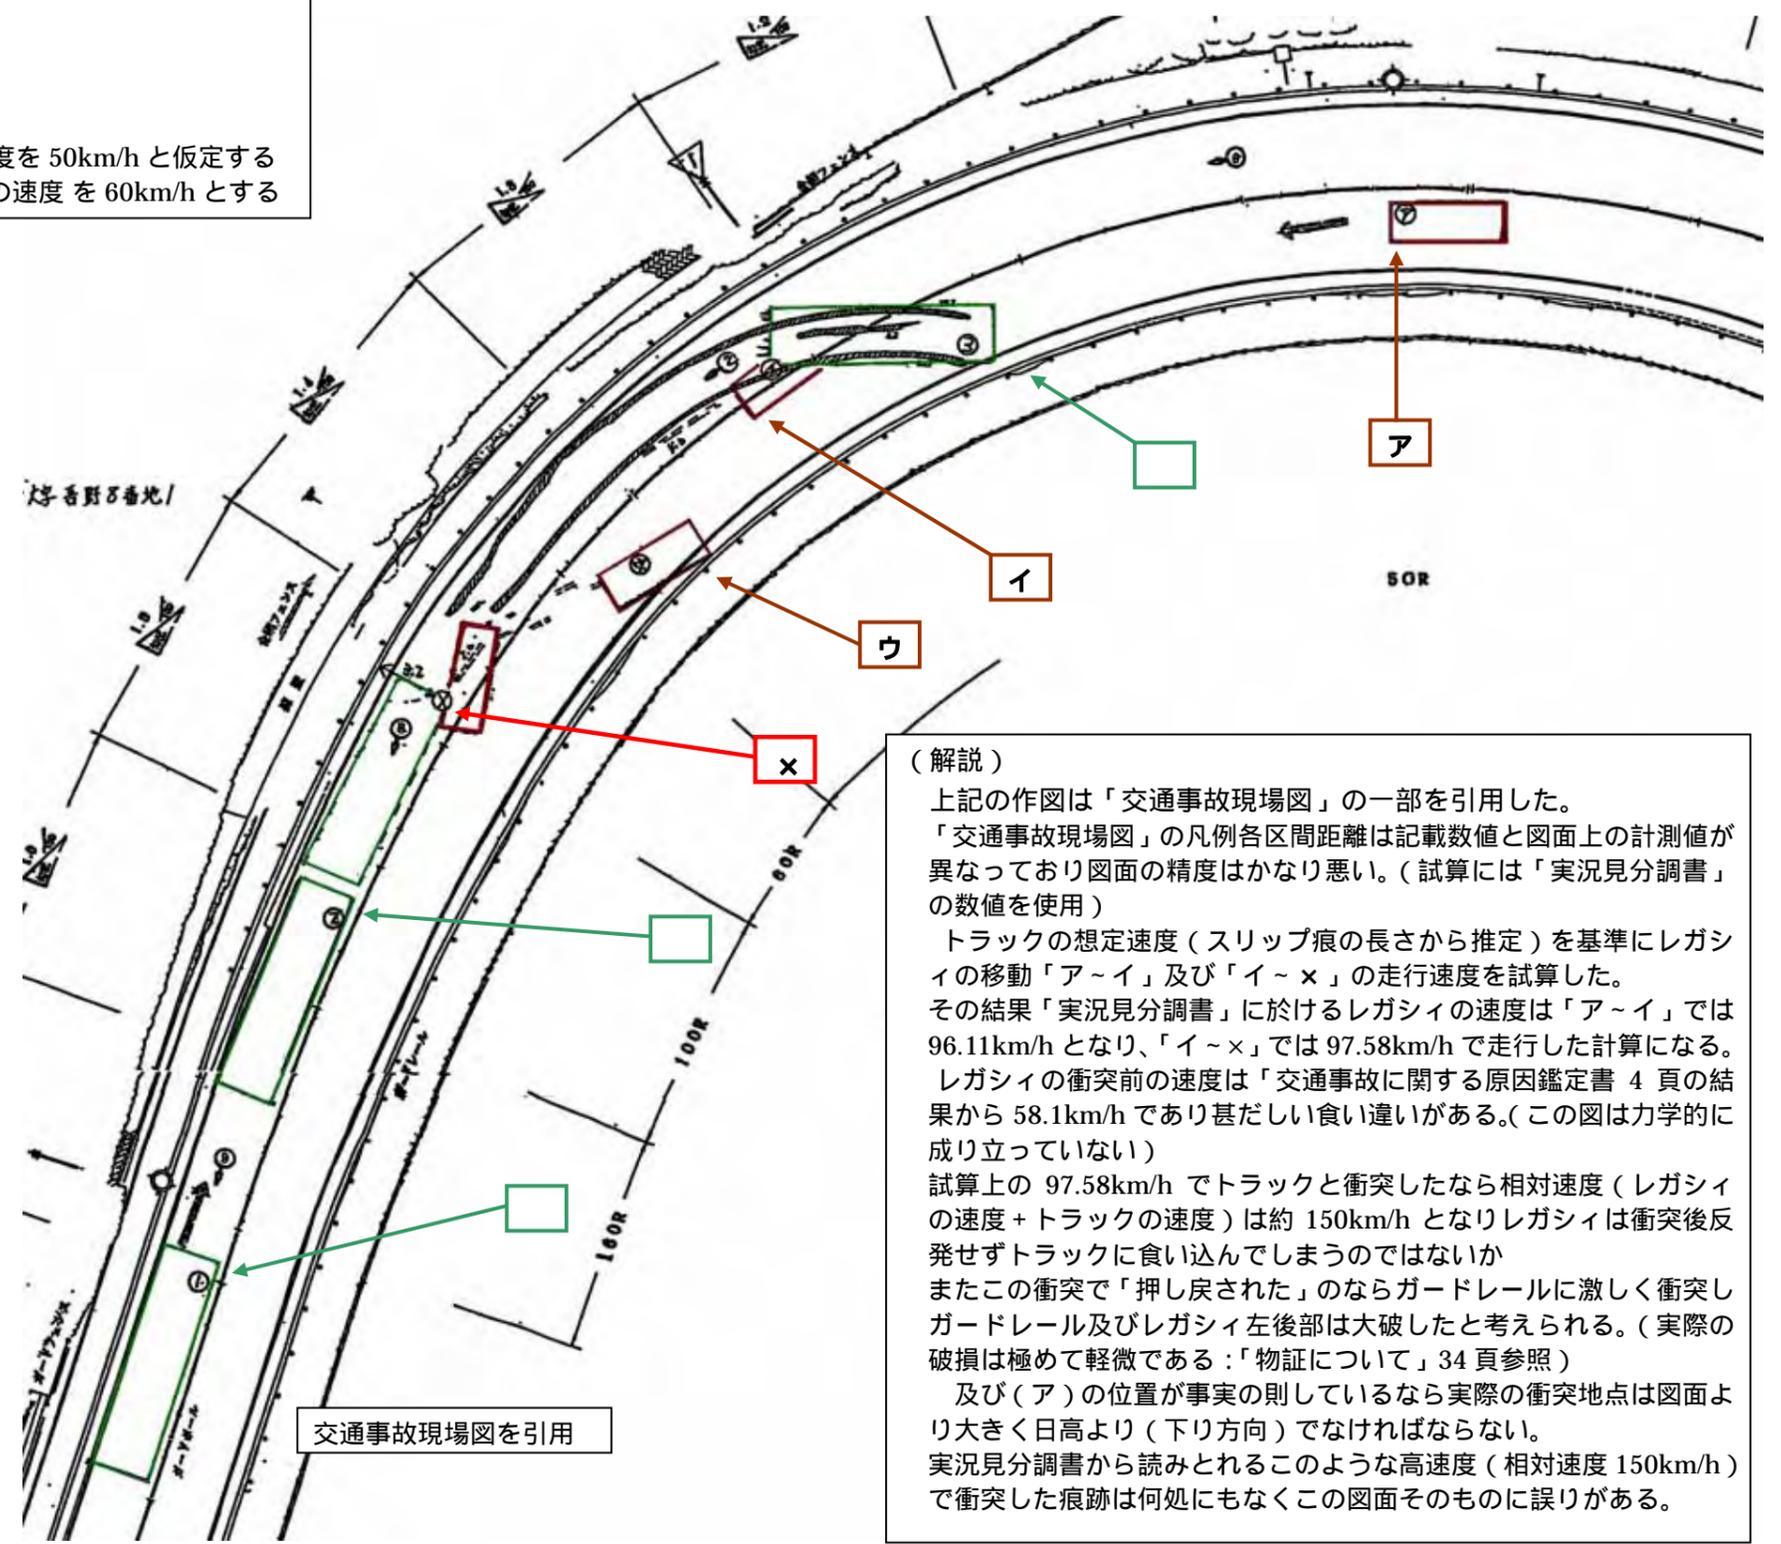
資料 33

- ・トラックの速度が把握できない(タコグラフが回収されていない)ためスリップ痕の長さから推定した。
- ・「交通事故現場図」ではトラックが急ブレーキを踏み、衝突までの時間は 0.76 秒と試算できる。  
(距離 10.6m ÷ (50km/h ÷ 3.6) = 0.76s)
- ・この結果、レガシィは(ア)から(イ)へは速度 96km/h で走行し、(イ)から衝突点まで 98km/h で走行したことになる。
- ・仮に、速度 98km/h で衝突し「押し戻された」とすれば、衝突後の速度は大きな速度(「tanedas40」によるシミュレーションでは 87km/h となる。)でガードレールと衝突することになる。この場合、レガシィの左後部およびガードレールの破損は大きく、かつ静止までの距離は相当長大になる。
- ・しかし、実際の接触は軽微である。(「物証について」34 頁参照)したがって、このような高速度での「押し戻し」はありえない。
- ・以上より、実況見分調書の「交通事故現場図」は恣意的に作成されており、力学的に成立しない。
- ・なお、レガシィの衝突前の速度エネルギーをレガシィの破損状態(衝突吸収エネルギー)と衝突後の飛散エネルギーの和として計算した結果は速度 58.1km/h となる。実況見分調書の現場図から求めた速度 98km/h と大きな差がある。

「交通事故現場図」は力学的に矛盾する  
 「交通事故現場図」を基に双方の車両速度を算出した。この結果この図面は力学的に矛盾することがわかる。  
 (注)この試算は「交通事故に関する原因鑑定書」と直接連動するものではない

(解説)  
 上記の作図は「交通事故現場図」の一部を引用した。  
 「交通事故現場図」の凡例各区間距離は記載数値と図面上の計測値が異なり図面の精度はかなり悪い。(試算には「実況見分調書」の数値を使用)  
 トラックの想定速度(スリップ痕の長さから推定)を基準にレガシの移動「ア~イ」及び「イ~x」の走行速度を試算した。  
 その結果「実況見分調書」に於けるレガシの速度は「ア~イ」では96.11km/hとなり、「イ~x」では97.58km/hで走行した計算になる。  
 レガシの衝突前の速度は「交通事故に関する原因鑑定書」4頁の結果から58.1km/hであり甚だしい食い違いがある。(この図は力学的に成り立っていない)  
 試算上の97.58km/hでトラックと衝突したなら相対速度(レガシの速度+トラックの速度)は約150km/hとなりレガシは衝突後反発せずトラックに食い込んでしまうのではないかと  
 またこの衝突で「押し戻された」のならガードレールに激しく衝突しガードレール及びレガシ左後部は大破したと考えられる。(実際の破損は極めて軽微である:「物証について」34頁参照)  
 及び(ア)の位置が事実の則しているなら実際の衝突地点は図面より大きく日高より(下り方向)でなければならない。  
 実況見分調書から読みとれるこのような高速度(相対速度150km/h)で衝突した痕跡は何処にもなくこの図面そのものに誤りがある。

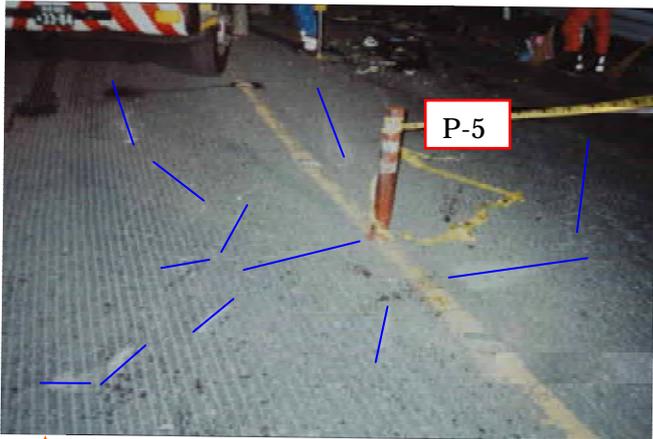
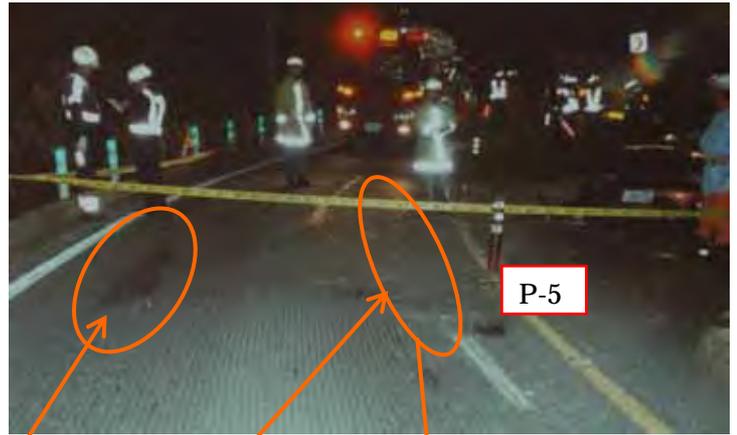
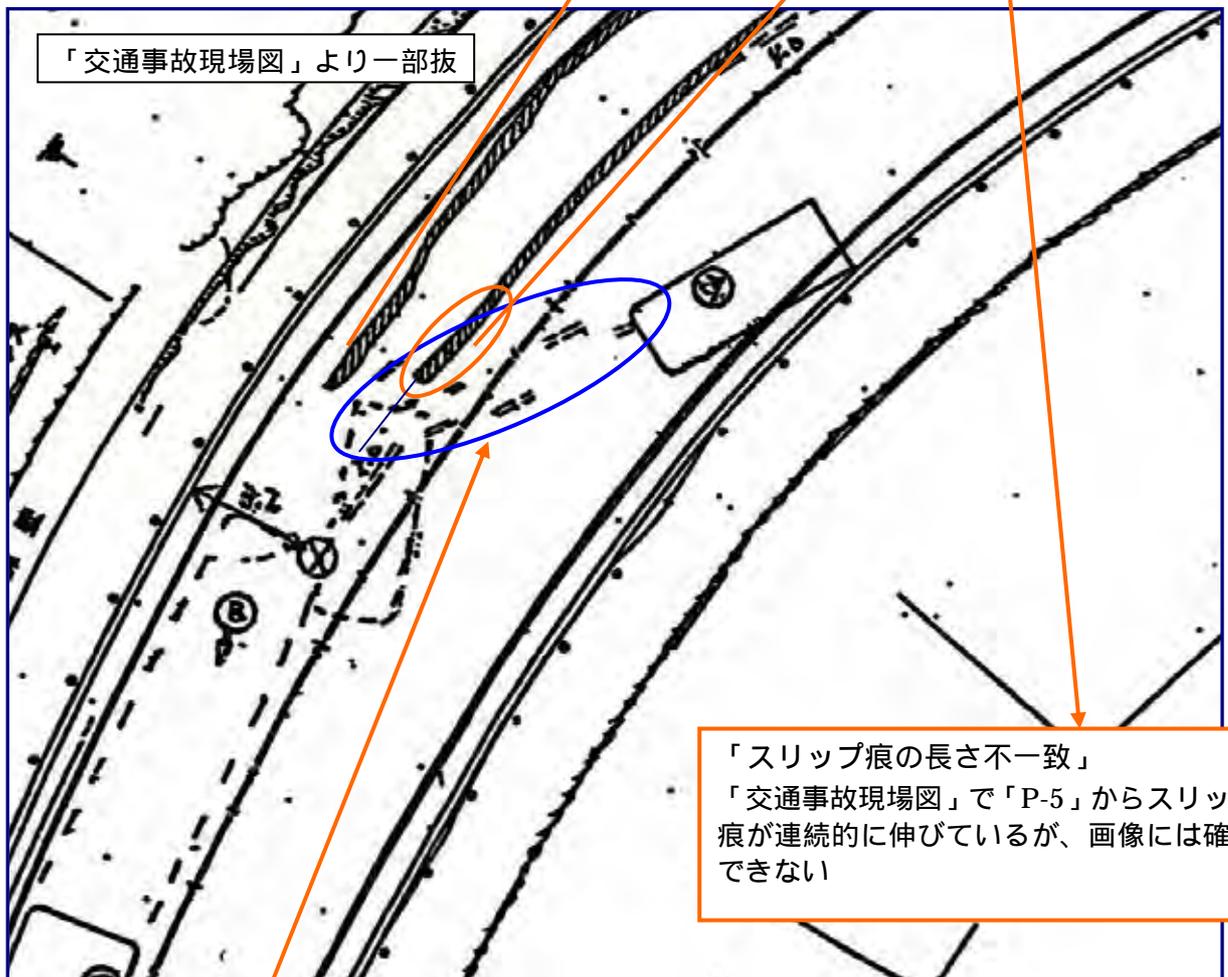
資料 34

- ・息子車両（以下「レガシィ」）のセンターラインオーバーを根拠づけた「擦過痕」（「物証について」4 頁）は意図的に方向が修正されている。また駒井車（以下「トラック」）のスリップ痕は現場写真と長さに食い違いがありこれも信用できない。

実況見分調書「交通事故現場図」の作為性

「スリップ痕の長さ不一致」  
 「交通事故現場図」で「P-5」からスリップ痕が連続的に伸びているが、画像には確認できない

バラバラの向きの「擦過痕」一方向に修正・・・  
 「交通事故現場図」では停止したレガシィに向けて「整然と」並べ替えている（極めて作為的）  
 レガシィの底部（床下・エンジン・サスペンションリンク等にこの「擦過痕」に該当する痕跡はない。本文「本件事故の物証について」38頁～42頁を参照）  
 この路面の痕跡は当事故とは無関係なものである。バイク等の絡んだ転倒事故など他の痕跡と考えられる。

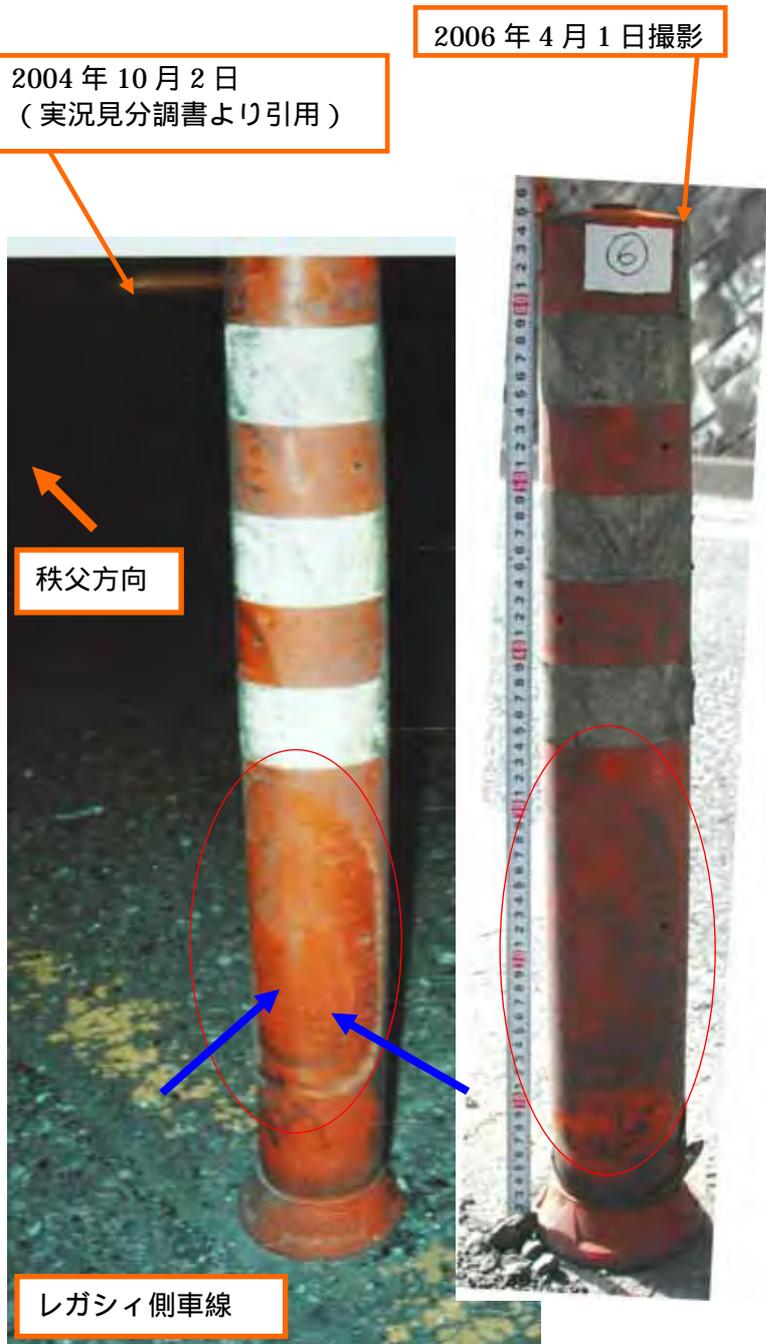
資料 35

しかし二次衝突後にレガシは右回転しトラック側車線よりフロントバンパーがある角度(横に擦るように)ポストコーン「P6」に接触すれば画像と同様の形態になる。よって飯能署の根拠は失う。

飯能署の見解ではレガシは90km/h以上の速度でこのポストコーンを通過した事になる。しかしレガシにはその痕跡はない。

レガシのフロントバンパー下回りに埃が取れたような所がある。二次衝突後にレガシのフロントバンパーがこのポストコーンに接触するならスピードは大きなものではなくバンパーに損傷は与えない。

仮にこの痕跡がレガシの通過によるものならその進入方向はセンターラインに対しほぼ直角でなければならない。(実況見分調書とは矛盾する)

飯能署の見解は誤認に基づくものと判断する

このポストコーンには亀裂等の損傷はない。
