物証から見える衝突形態(+追加資料)

物証から見える衝突形態

「物証から見える衝突形態」追加資料

物証から見える衝突形態（追加資料）

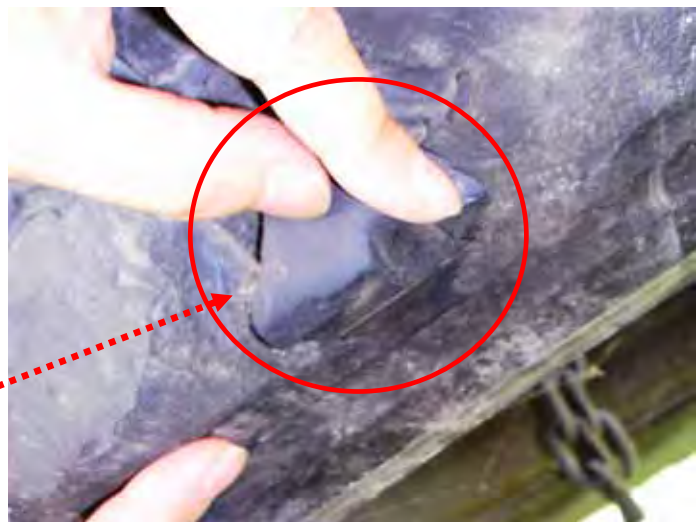
タイヤ片がピッタリと合った「タイヤ片」を事故車両と直接照合したのは今回が初めて

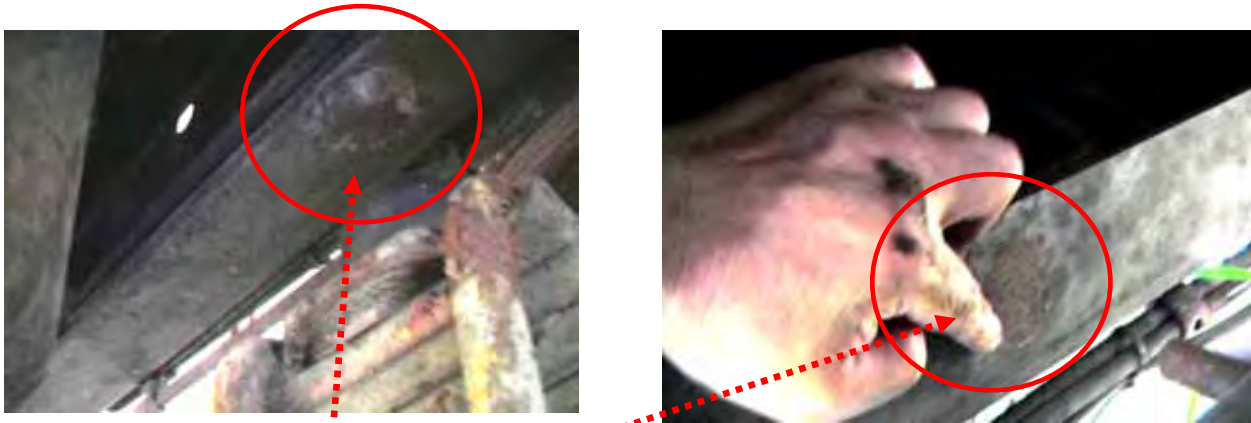
左右サスペンションダンパーゴムとフレームの接触痕の比較を行った
画像左が「左サスペンション」、右が「左サスペンション」の痕跡である。「右」は赤さびが
でてかなり古い痕跡であることが分かる。
2005年1月の撮影時とほぼ同じ状態が確認できた。

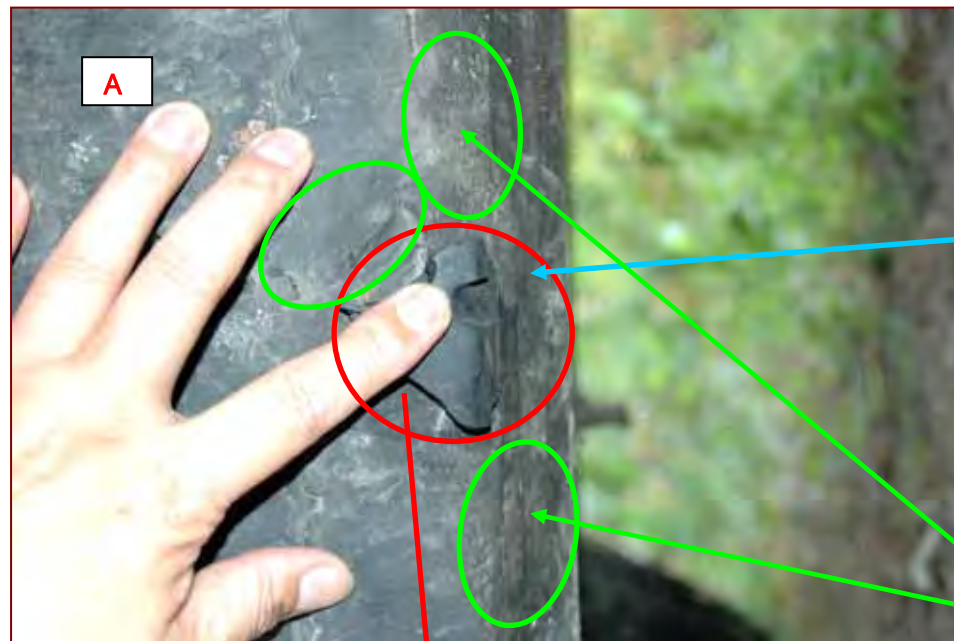
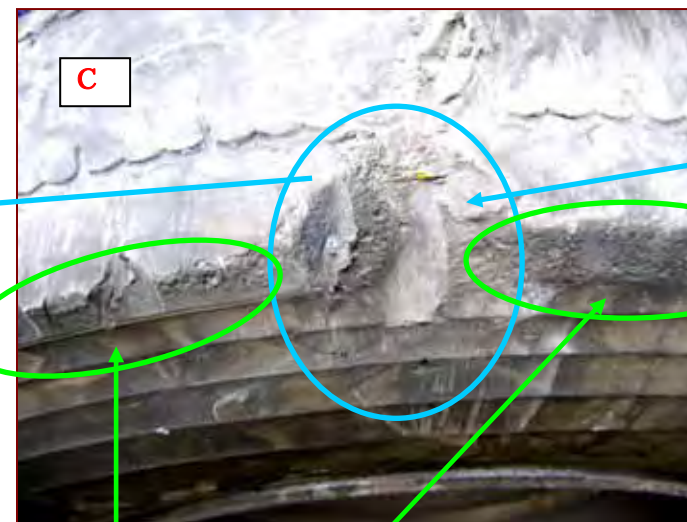
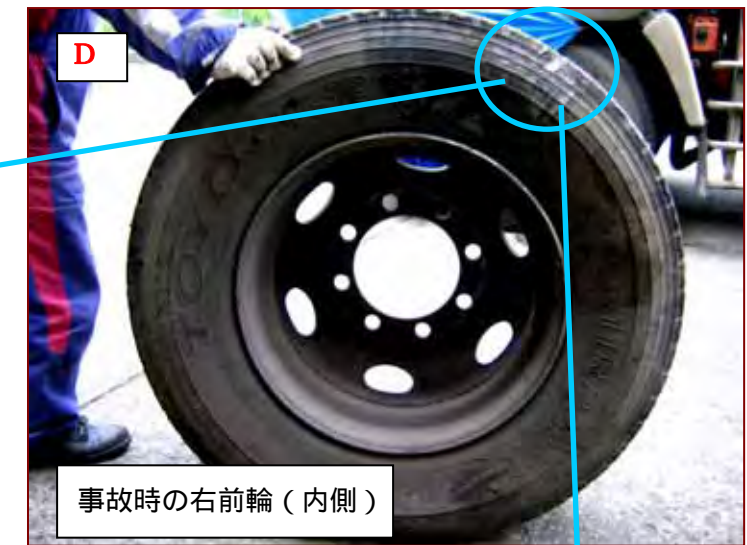
右前輪の抉れ痕とタイヤ片の照合

事故時の右前輪（内側）

タイヤ（内側）角は激しく削れている。レガシ右側面との接触によるものと推定できる。

画像 A・B は 2006 年 8 月 大野原（現在トラックが保管場所）で撮影した。（事故時の前輪右タイヤ）
画像 C・D・E は 2004 年 10 月 秩父日野自動車構内で撮影、画像 F は 2005 年 5 月 宇都宮で撮影
右前輪の「抉れ痕」とタイヤ片を直接事故車両と照合したのは今回が初めてだが、予想しておた通りの完全に一致した。

トラックが右前輪を大きく開いた状態でレガシと衝突したことを証明する重要な物証である。

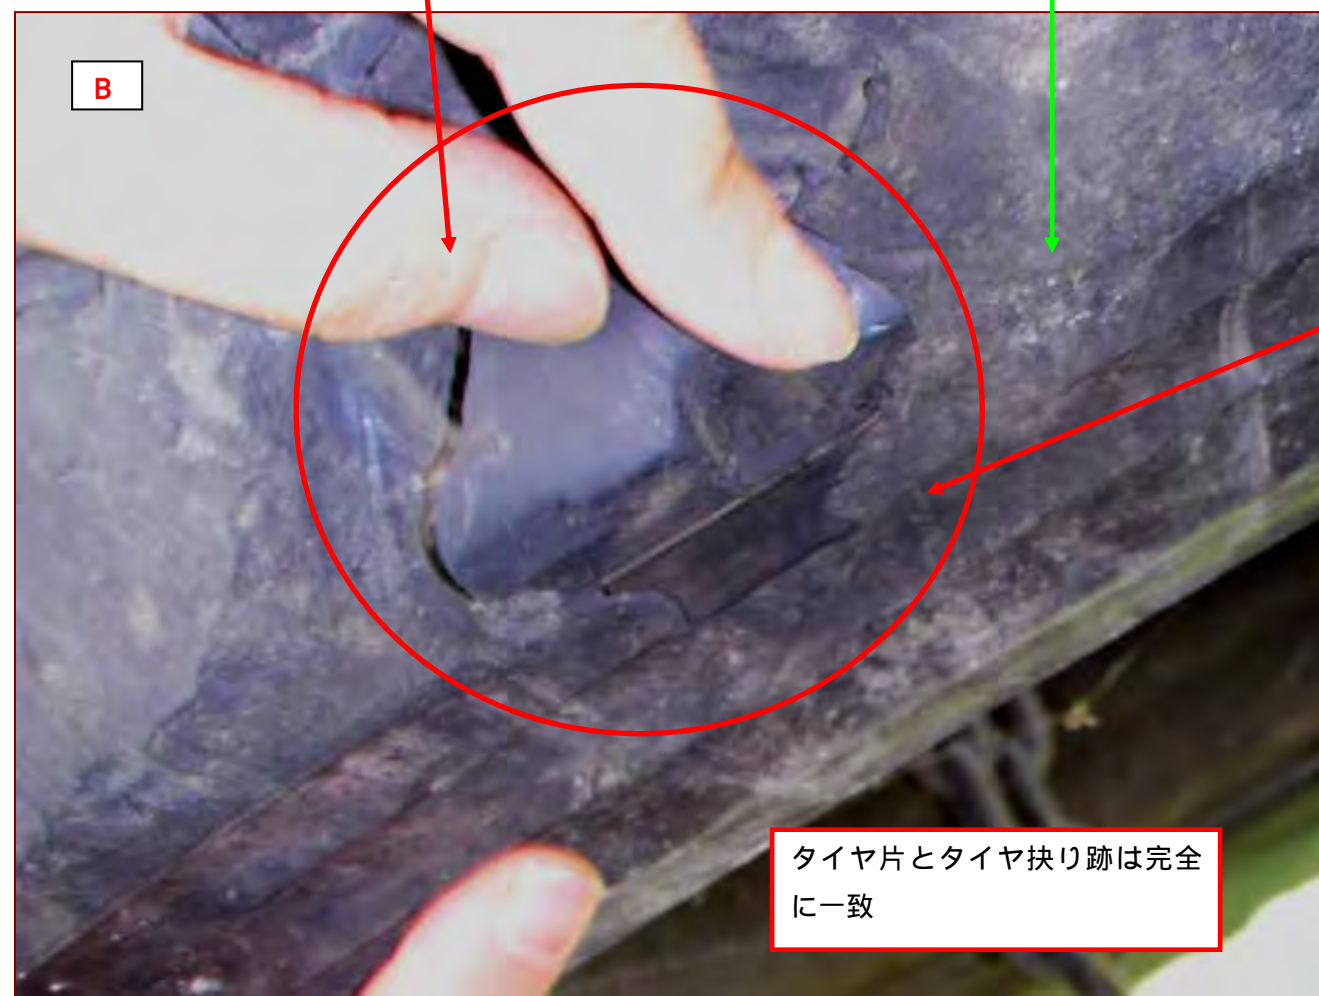
タイヤ片とタイヤ抉り跡は完全に一致

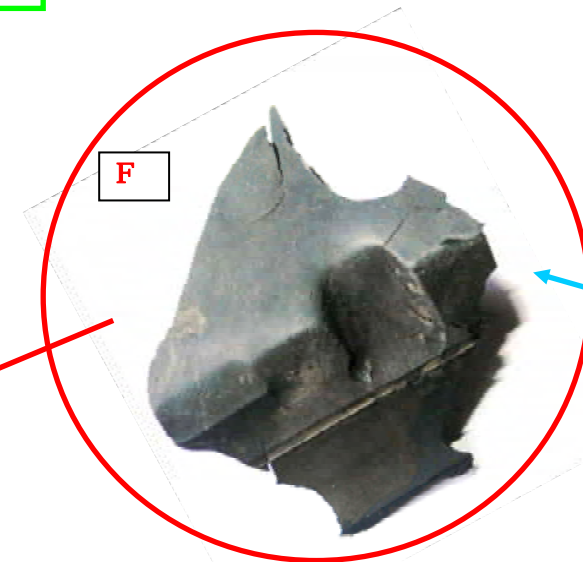
レガシ内部から発見されたタイヤ片

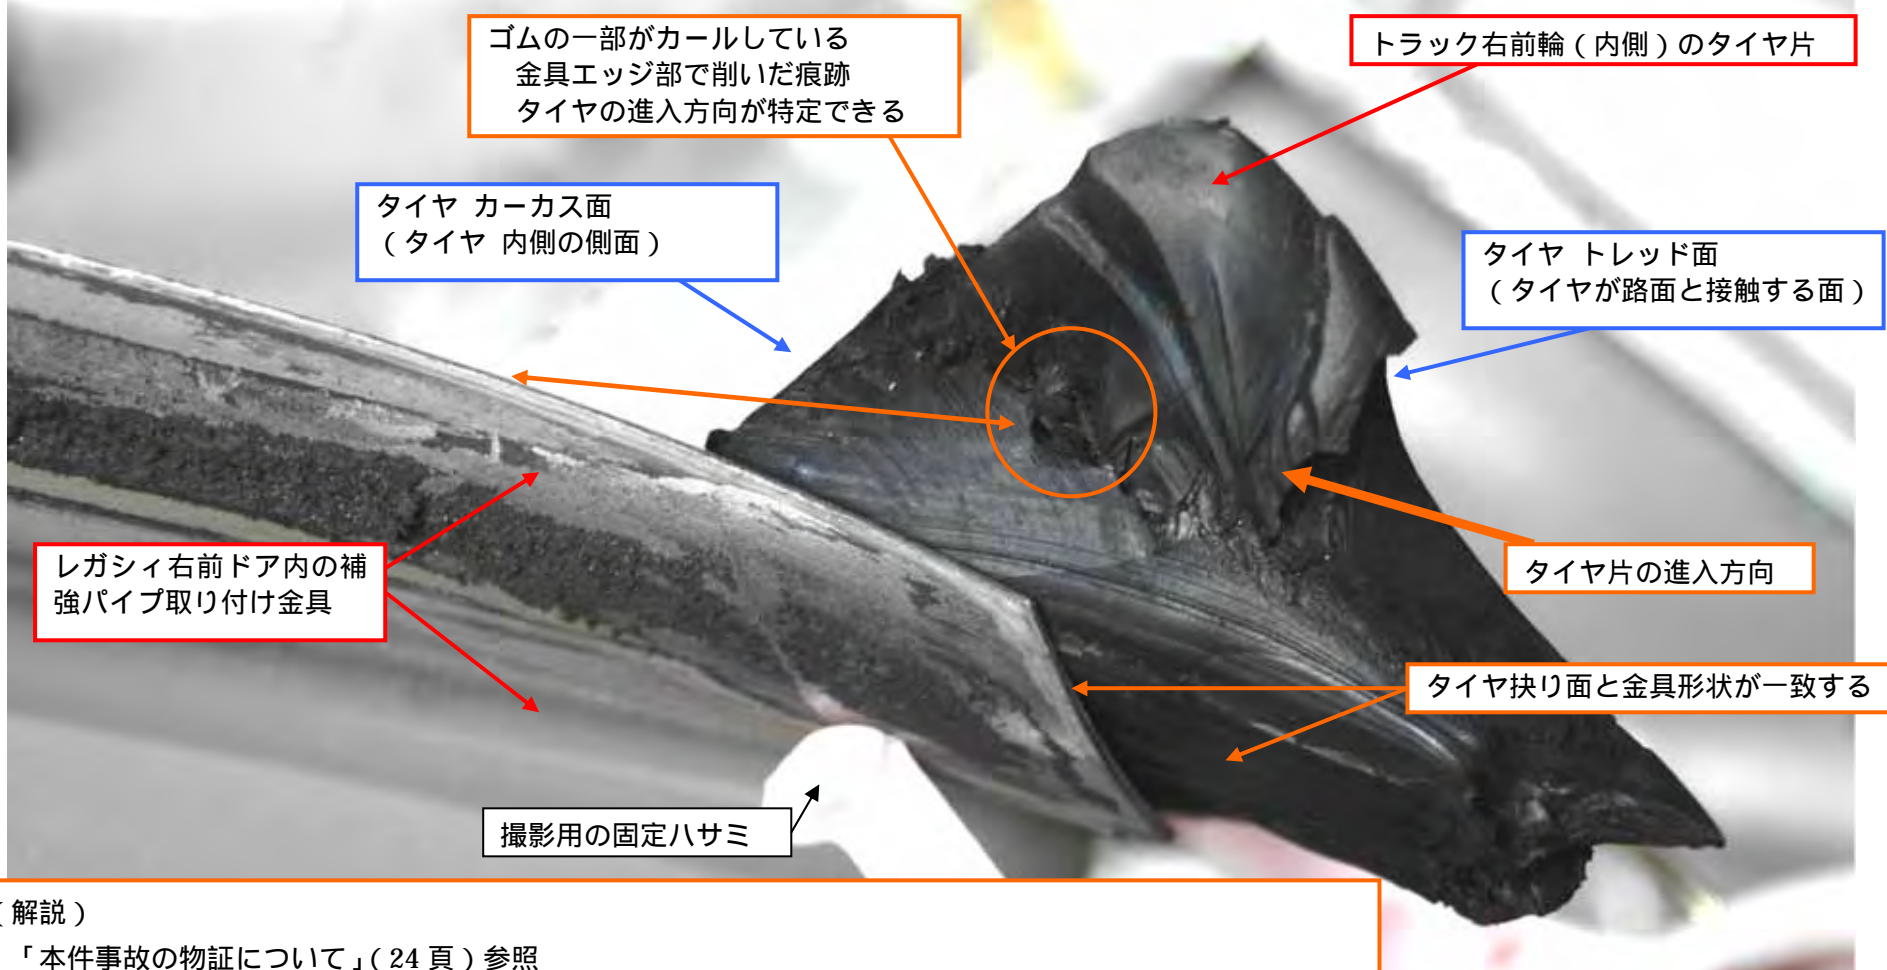
トラック右前輪（内側）タイヤ片とその発生メカニズム

ゴムの一部がカールしている
金具エッジ部で削いだ痕跡
タイヤの進入方向が特定できる

タイヤ挟り面と金具形状が一致する

（解説）
「本件事故の物証について」（24頁）参照
トラック キャビン右角とレガシィ右側面が接触し、右ドアパネルを剥ぎ取る。次に右に開いたトラック右前輪がレガシィドアパネル下の補強パイプ金具と接触しその一部を挟り「タイヤ片」を作り出した。タイヤ片の一部にゴムがカールした部分があることからタイヤの進行方向が特定できる。すなわち画像の「右から左」に移動した。
これはトラック右前輪の内側リム側から外側トレッド面の方向にあたる。この角度での接触はトラック前輪が大きく右に開いた状態でない限り発生しない。そのため事故原因を特定する重要な証拠となる。
トラックは前輪を右に大きく開きレガシィと接触した。この衝突形態はトラック直進走行では有り得ない。

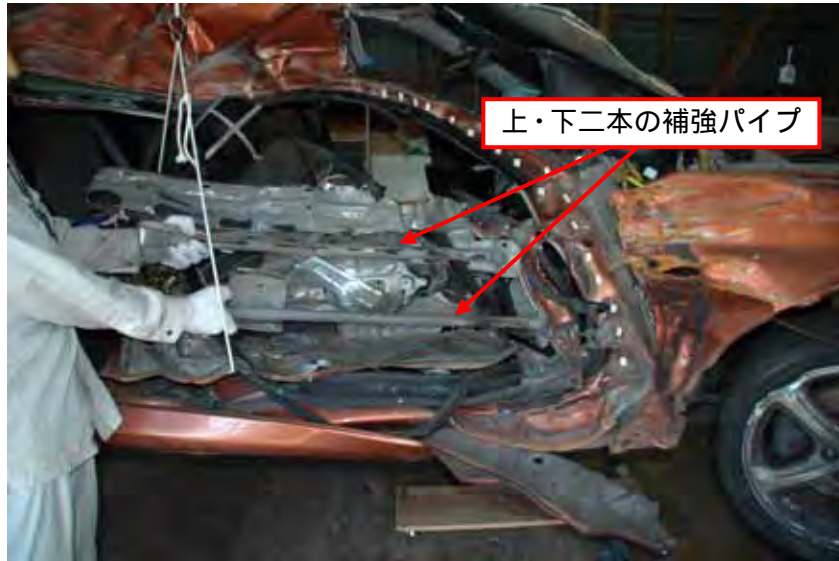
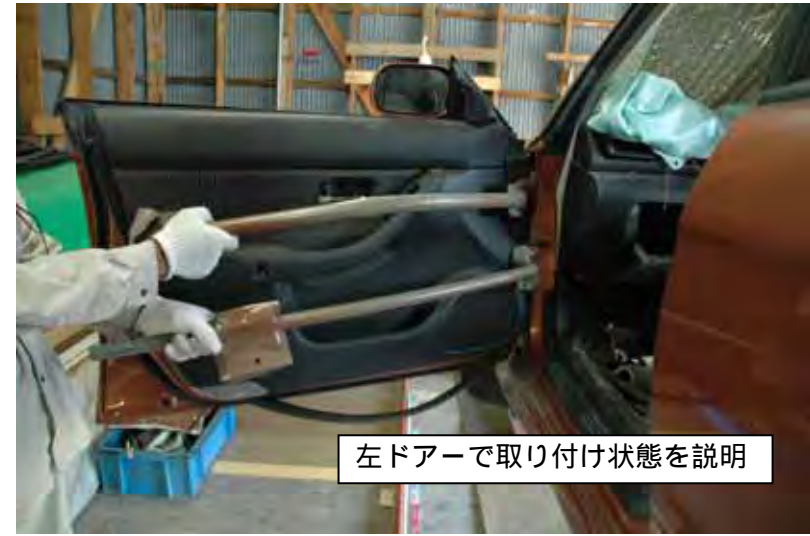
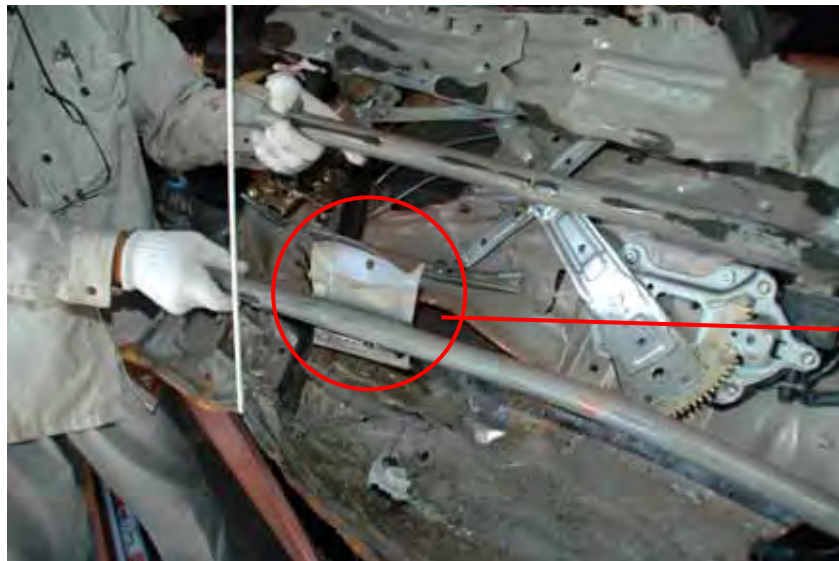
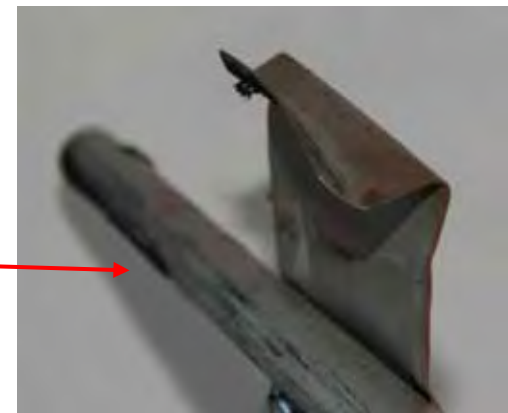
補強パイプ（サイドビーム）の取り付け状態

補強パイプ(サイドビーム)の取り付け位置を示している。フロントドアには上下二本が配置され、タイヤと接触したものは下に配置されたパイプであった。プレートはパイプとドアパネルを接着させる目的で取り付けられている。

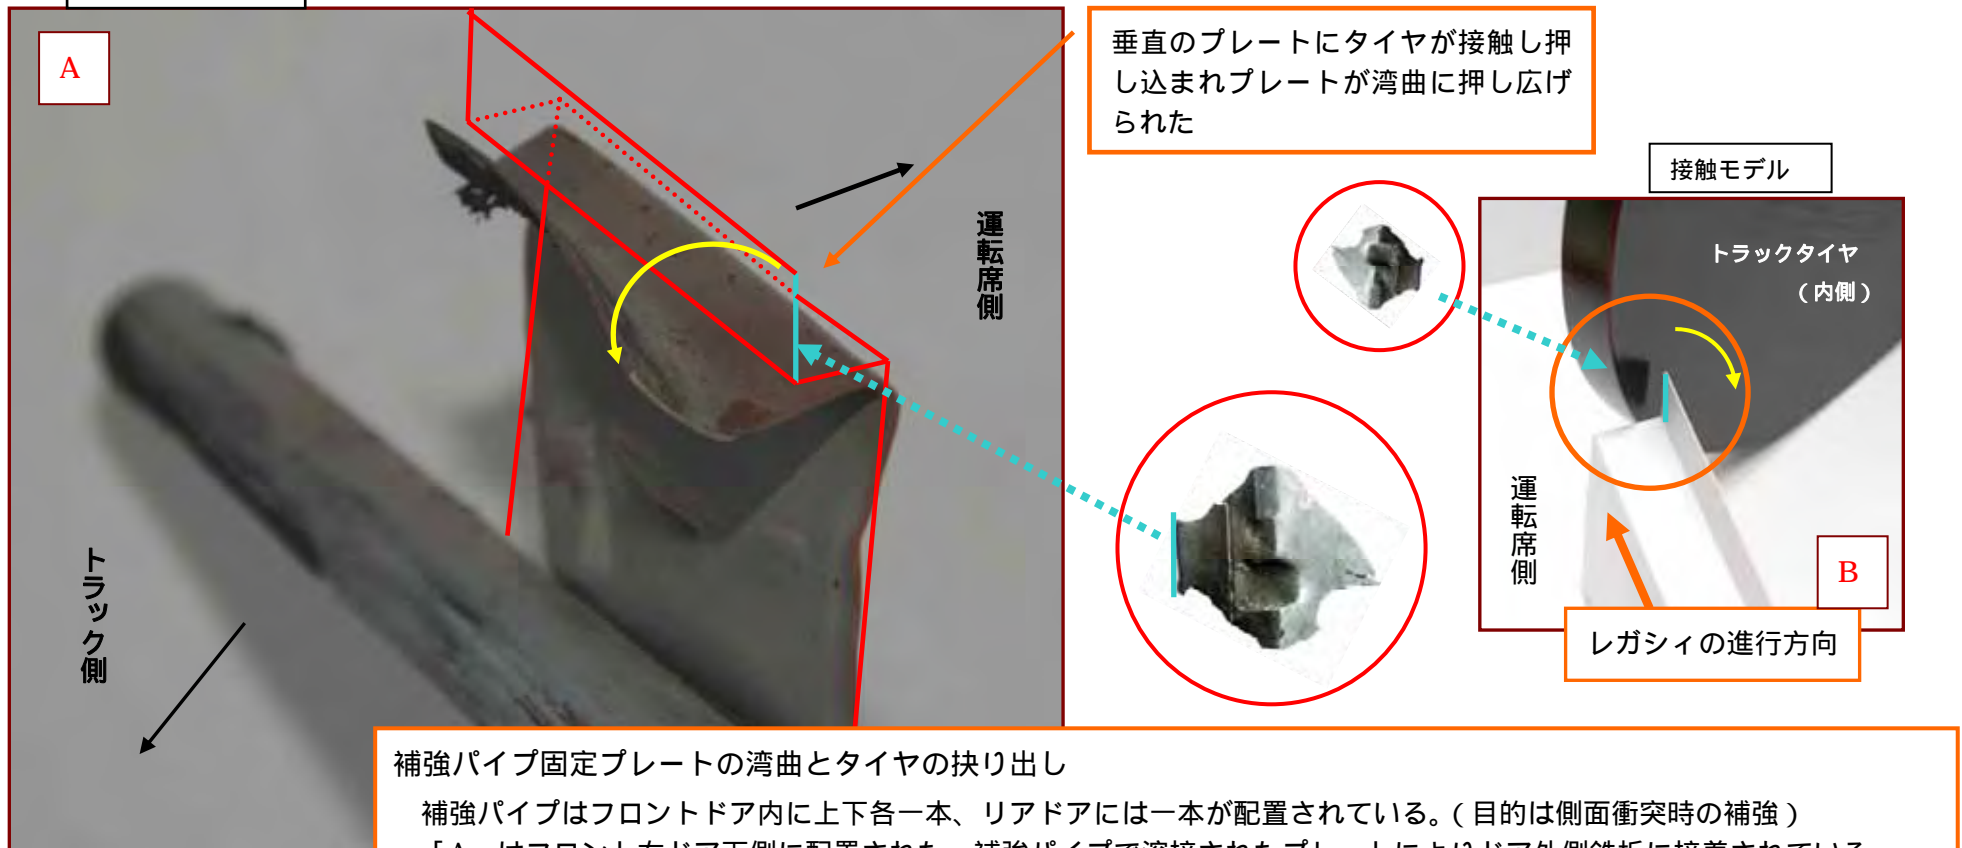
タイヤを挟ったプレートと変形

垂直のプレートにタイヤが接触し押し込まれプレートが湾曲に押し広げられた

「A」はフロント右ドア下側に配置された、補強パイプで溶接されたプレートによりドア外側鉄板に接着されている。

作図(赤線)が正規の構造であるが事故車両は写真のように湾曲している。これはトラック右前輪がレガシィ右側面を通過する際に、垂直端(青の線)に当たり、その後タイヤが食い込みプレートを湾曲させに達する。タイヤの進行方向に従い、変形しながらタイヤを挟り、「タイヤ片」が作られたと推定する。

実際にはタイヤはプレートへの接触前にパイプを押し込み、曲げ変形が起こったため、プレートとタイヤの相対角度は更に強かったと思われる。

挟りを発生させたタイヤの切り角は約45°、トラックとレガシィの接触時角度を15°と推定し、補強パイプとの相対角度は60°となる。(この件は別項で説明する)

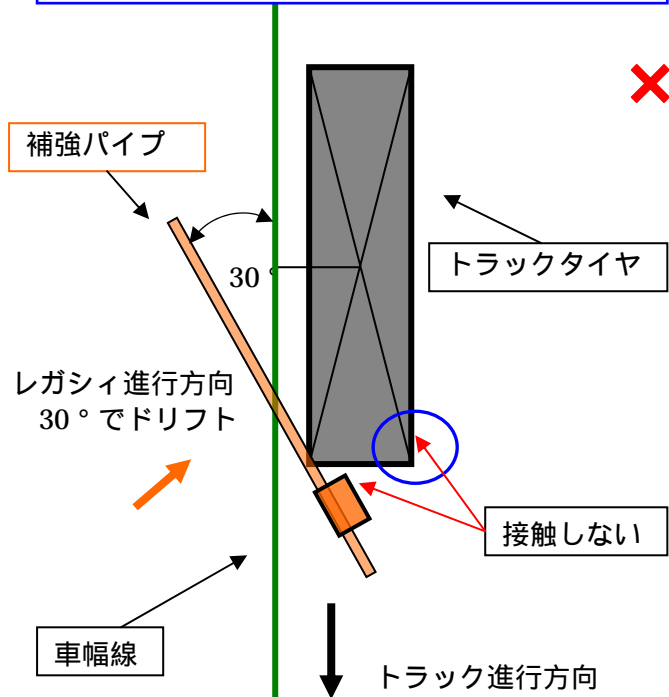
トラック直進・レガシィ 30° 進入 (被告主張)

タイヤ片の発生と車輛進入角
「トラック直進・レガシィ 30° 進入」では発生しない

被告主張の「トラック直進・レガシィ 30° 進入」ではトラックタイヤ (内側) には接触しない。仮に接触してもタイヤを挟り出す向きにはならない。(この衝突形態では発生しない)

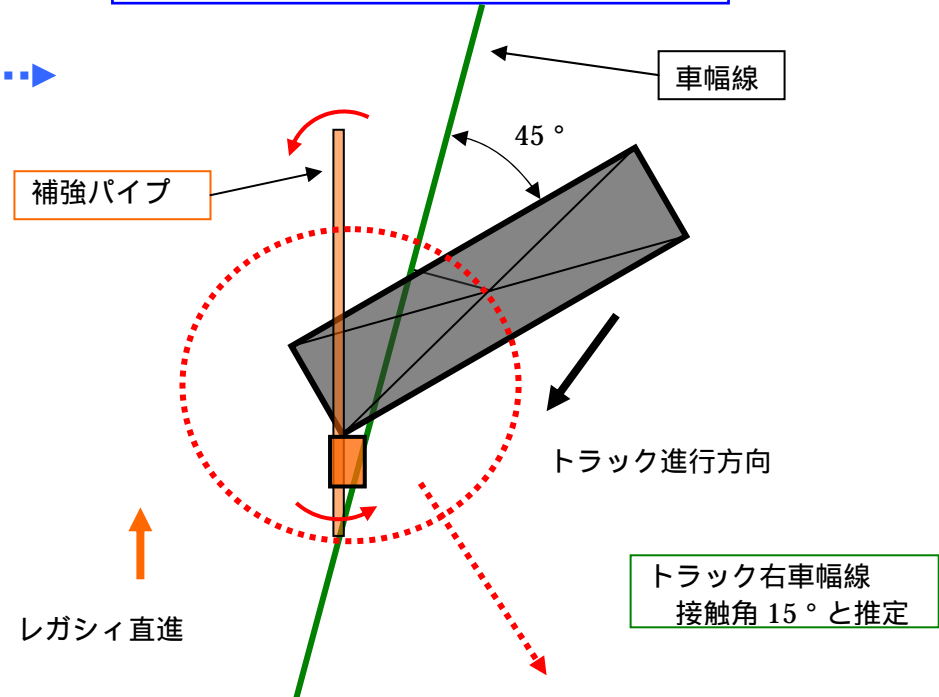
レガシィ直進・トラック 15° 接触

でタイヤ外側に押し込まれるため、パイプは湾曲する。その結果、取り付けプレートは図のより更にタイヤ内側に押し込まれる結果、タイヤを「内から外へ」の方向に挟り出す。

「レガシィ直進・トラック 15° 接触」ではトラックタイヤの切り角 45° 程度でタイヤ内側に接触し、挟り出すことが可能となる。またレガシィの進行方向もタイヤを挟り出す向きにあり合致する。

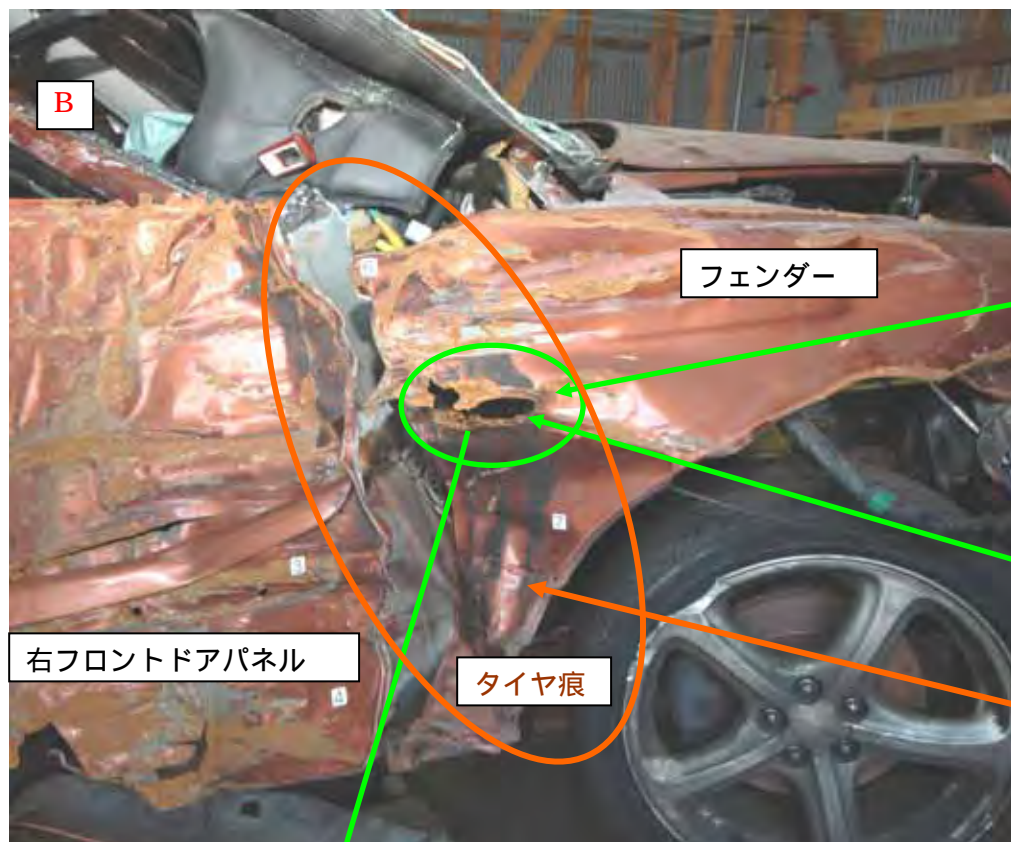
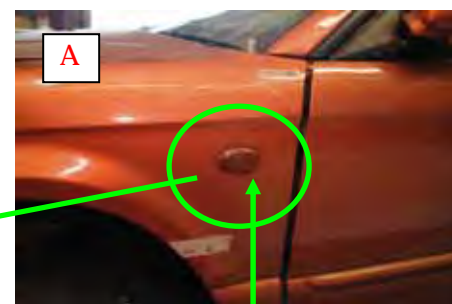
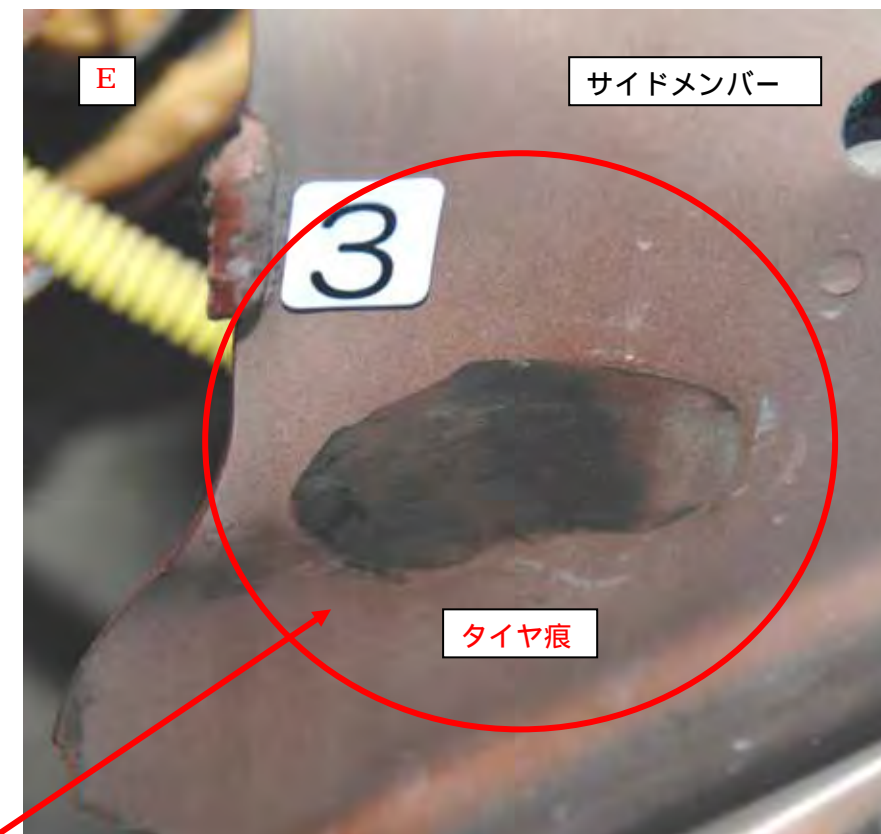
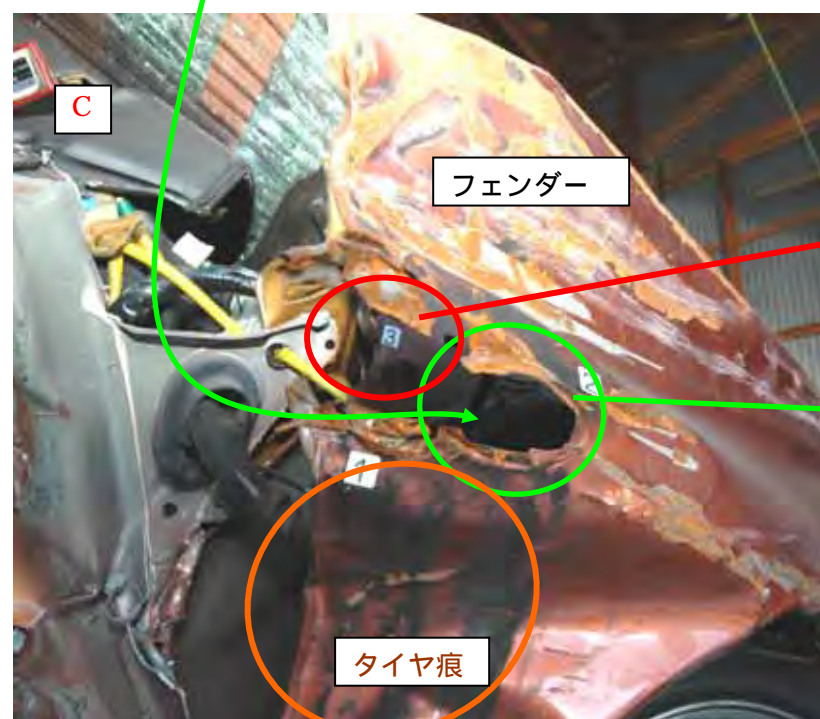
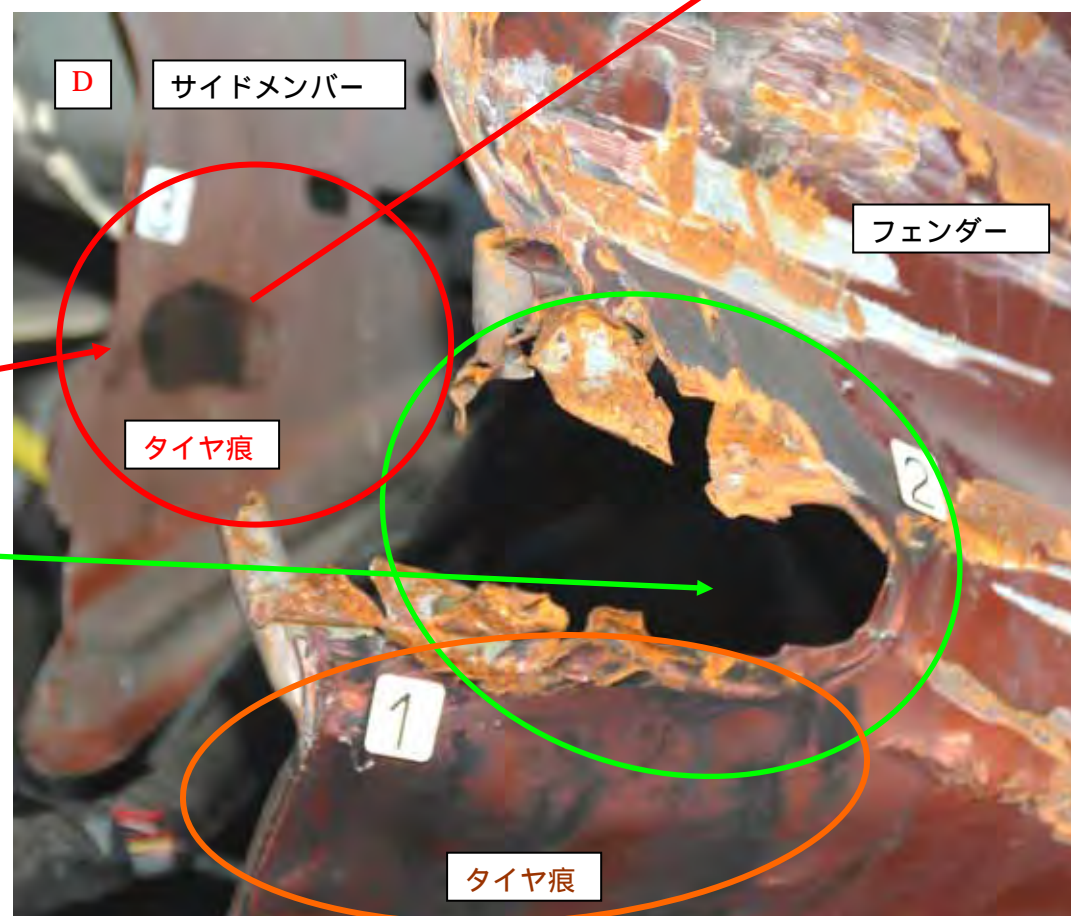
右サイドマーカーの下(サイドメンバー)にタイヤ痕

右サイドマーカーの取り付けホールトラック右前輪との接触でレンズが破損

フロントピラー位置の前後にタイヤ痕
右フロントフェンダーと右フロントドア取り付け部に黒いタイヤ痕が確認できる。

(説明)
 左右のサイドマーカー(ウインカー)はフェンダーに埋め込まれている。
 フェンダーは下の部材(サイドメンバー)に取り付けられている。
 トラックとの最初の接触はトラック右前輪とレガシィ右フロントピラー付近で、その痕跡が画像B・C・Dのタイヤ痕である。
 サイドビームはフェンダーに覆われているのでタイヤ痕は付かない。
 しかしタイヤとの接触した時点でサイドマーカーが破損し、フェンダーを強く押し付けたことからサイドビームにサイドマーカー取り付けホールの形でタイヤ痕が印象された。
 この現象は最初の衝突時にトラックのタイヤがキャビンの外に開いた状態であったことを証明する重要な物証である。

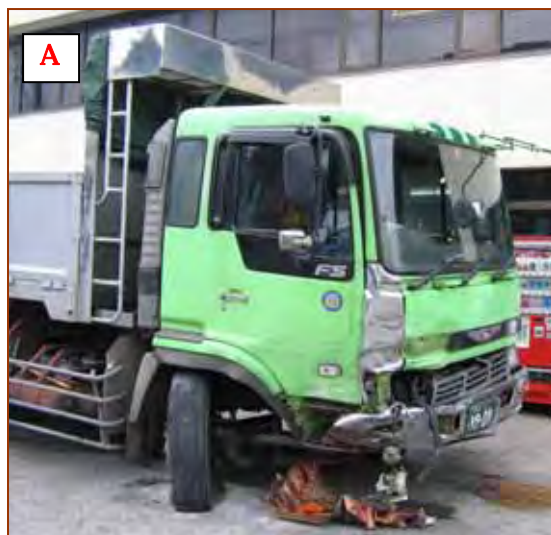
画像 A

撮影：2004年10月12日 / 場所：秩父日野自動車
 事故直後の状態
 バンパーが右ステップまで折れ曲がっている

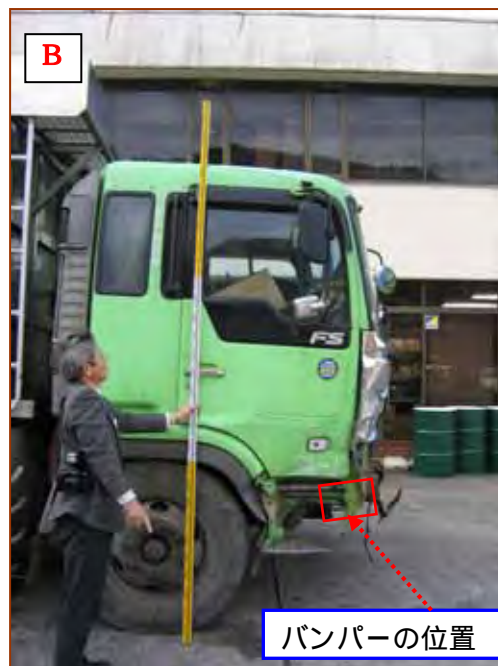
画像 B

撮影：2005年3月12日撮影 / 場所：秩父日野自動車
 バンパーが外され、タイヤが入れ替えてある
 キャビン、ステップ部は事故直後の状態を維持している。タイヤを入れ替えるとトラック右角の破損は以外に少ない事が分かる。
 右前輪の前方にはキャビン・バンパー・ステップの構造物がある。その下に入り込み、タイヤと接触可能な範囲は限られる。

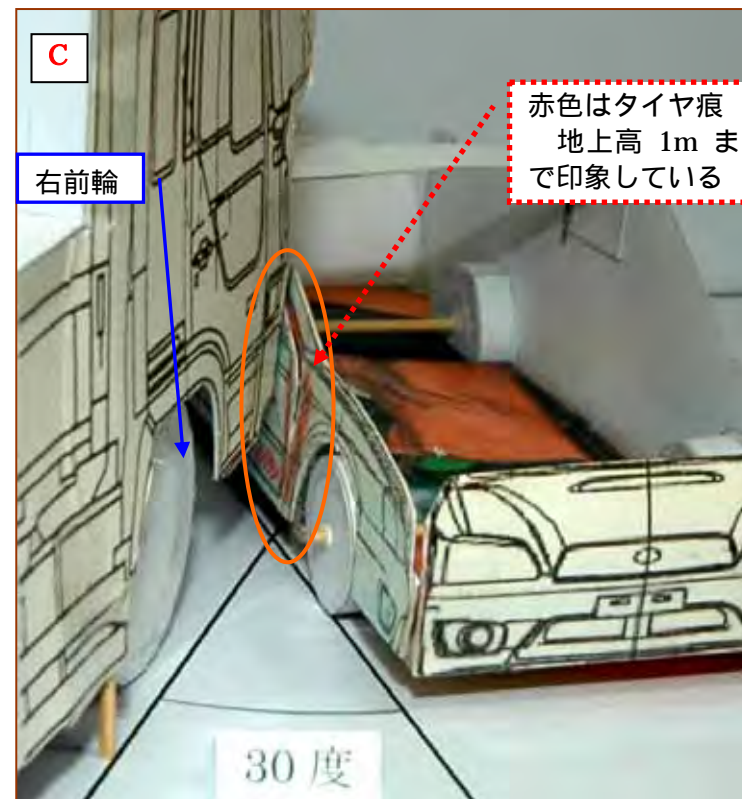
画像 C

模型：トラック・レガシィの1/20 図面を基に作成
 被告主張の「30度角でレガシィがトラックと接触」を模型上で再現した。
 赤い円内はトラックのタイヤ痕である。
 キャビン・バンパー・ステップの構造物に阻まれ、赤色のタイヤ痕の位置には右前輪は接触できない。
 トラックが直進状態では物理的にタイヤとの接触は不可能でタイヤ痕の説明はできない
 よってこの衝突形態は矛盾する

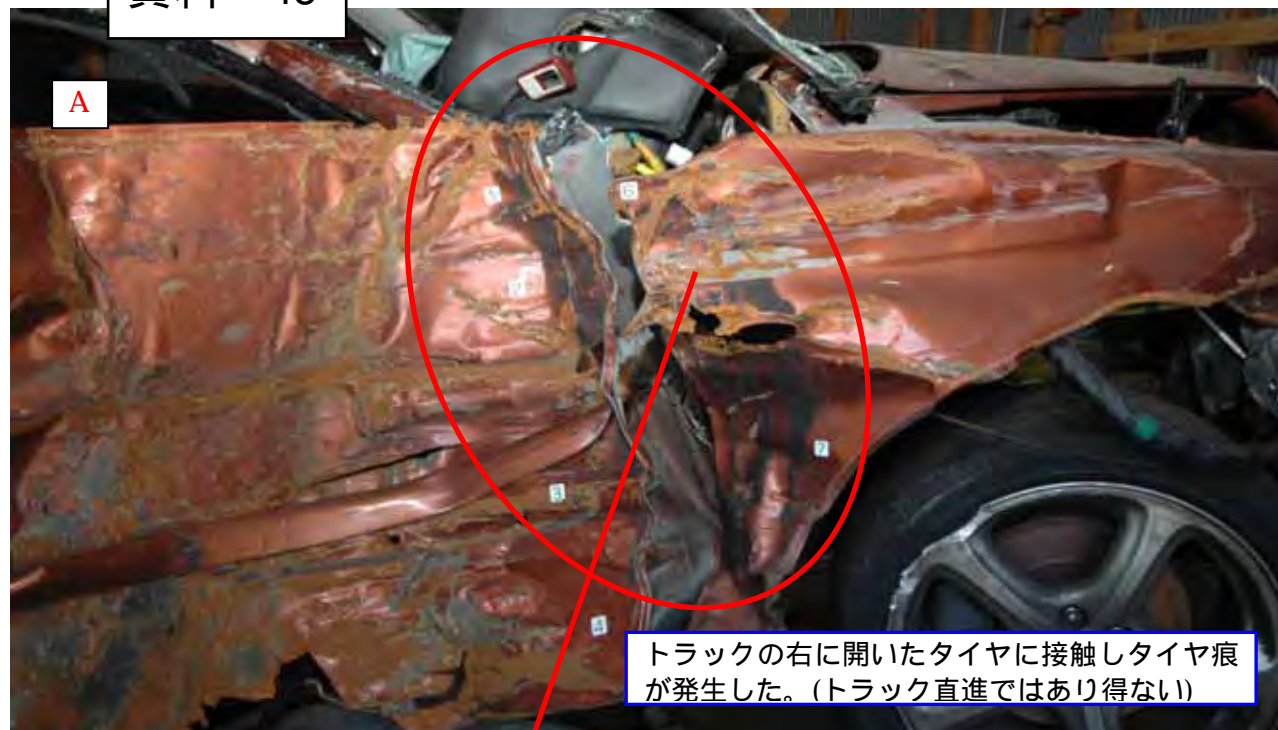
トラックの右に開いたタイヤに接触しタイヤ痕が発生した。(トラック直進ではあり得ない)

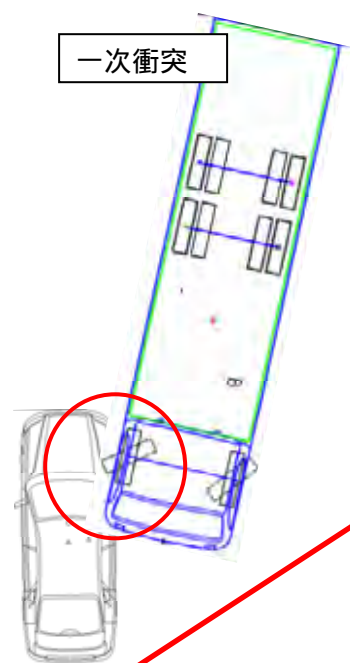
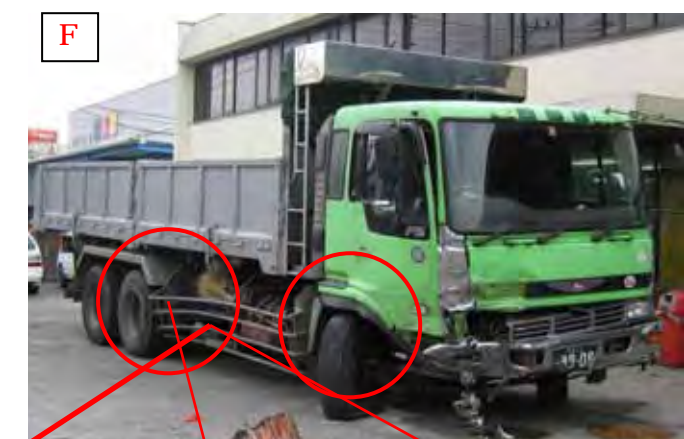
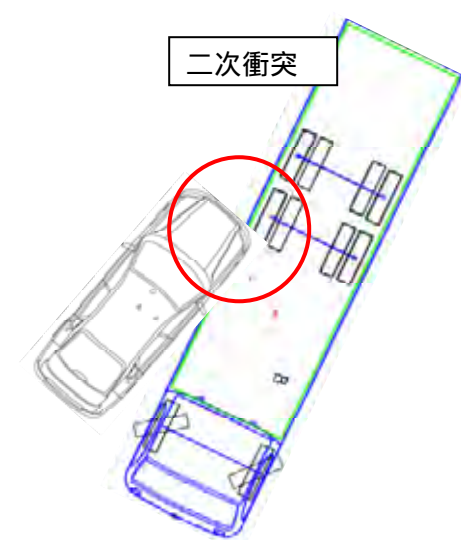
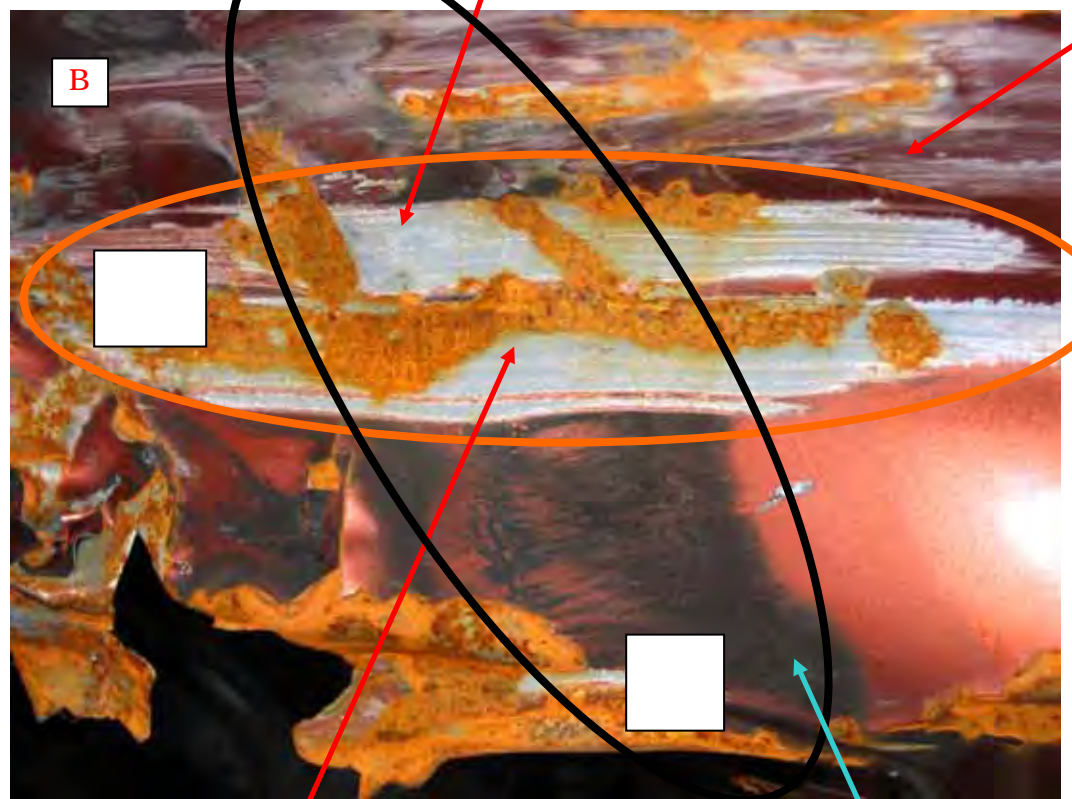
右フェンダーが物語る衝突の順番
被告主張の衝突形態では説明できない

タイヤ痕を水平方向に剥ぎ取っている
タイヤ痕が付き、次にその痕跡を二次衝突で剥ぎ取った。この順番は明確

(一次衝突)
 画像「A」は右フェンダーと右ドアパネル 黒い痕跡はタイヤによる接触痕
 画像「B」は「A」の拡大 黒いタイヤ痕を水平方向に削り取っている。(黄色に目立部分は錆)
 画像「C」はサイドメンバーへのタイヤ痕(資料46参照)

(二次衝突)
 画像 F は事故直後のトラック 「G」はサイドガードの連結プレート「H」はサイドガードのパイプである。「G」・「H」とも衝突により変形している。
 画像 D・E は右フェンダー先端部 先端が「G」に衝突し縦に凹んでいる。また「H」との接触で円形の凹みがある

(解説)
 一次衝突から二次衝突までの間、フェンダーは正規の位置にあった。その後トラックサイドガードに接触し、「B」の痕跡を残し、そして「D」「E」の画像に見られるフェンダーの変形を伴い、脱落した。
 この一連の衝突により発生した痕跡 「A」タイヤ痕 「B」(タイヤ痕の剥ぎ取り) 「D」「E」の変形 は被告主張の「レガシィがドリフトし30度角で直進するトラックと衝突」この衝突形態では説明ができない。

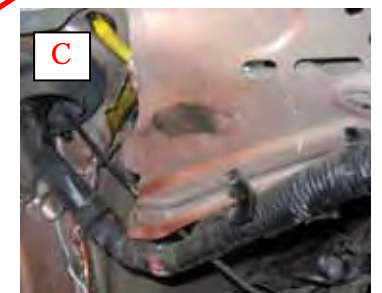
サイドメンバー（フェンダー下の部材）への丸いタイヤ痕「資料46参照」

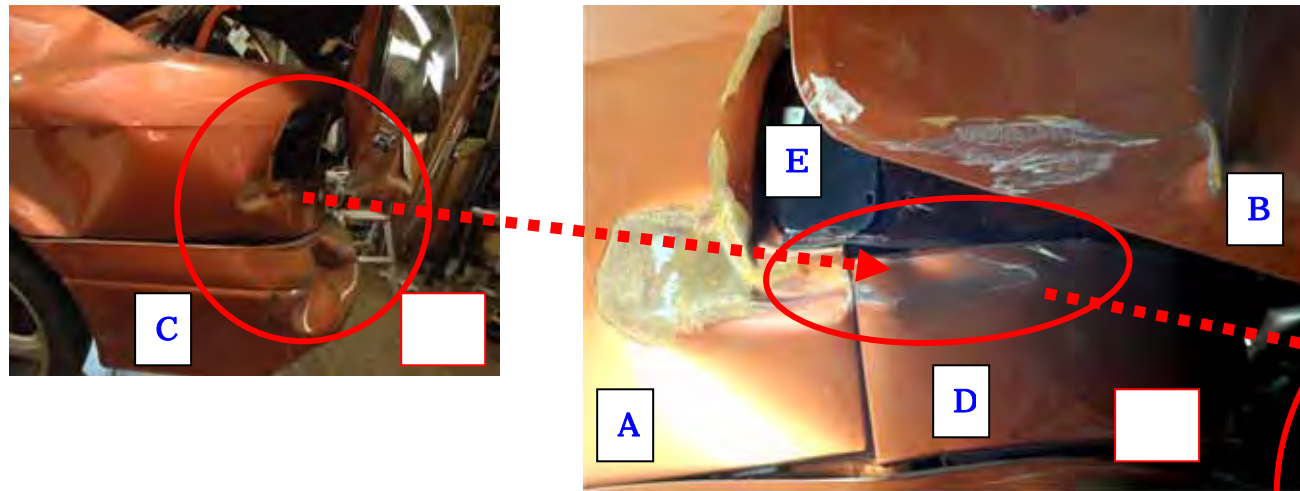
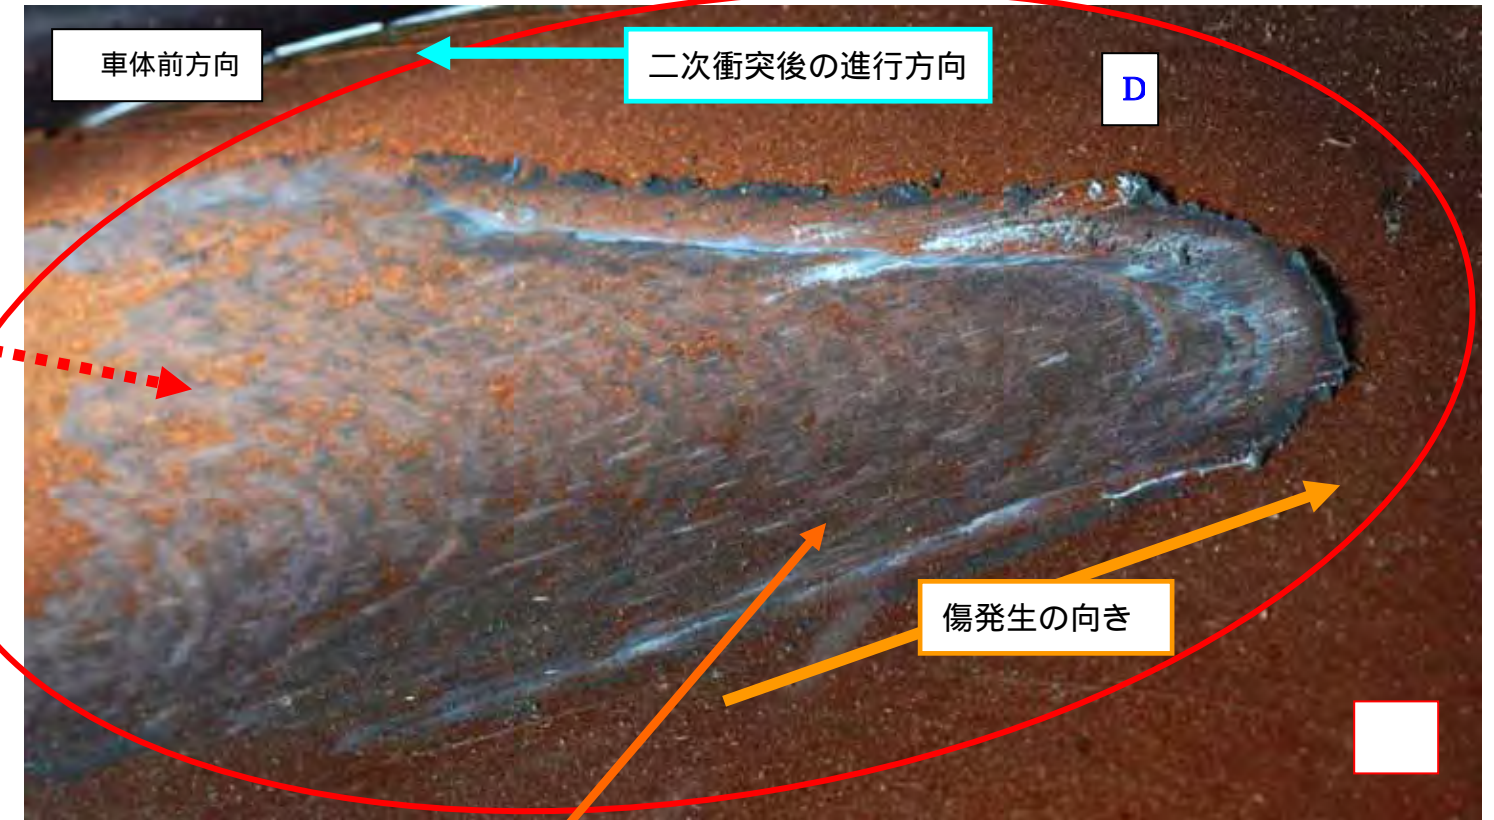
ガードレールへの接触は「左から右」

画像 はレガシの右後部である。衝突後にガードレールに接触して潰れている。

画像 は の拡大写真。リアクォーターが凹み、トランクアンダーパネルへの連続した傷が確認される。トランクにも白い痕跡がある。画像 ではリアバンパーが凹んでいる。

破損の状態は全体的には他との損傷との比較からは軽微で、被告が主張のような強烈な衝撃の痕跡は確認できない。

画像 のトランクアンダーパネルにほぼ水平方向の傷がある。拡大すると画像 となる。

画像 の傷は「左から右」に押し込まれた痕跡である。

画像 はレガシが最終的に停止した地点のガードレールである。ガードレールにも「左から右」への縞状痕跡が確認できる。

今回確認されたレガシ左後部トランクアンダーパネルの痕跡は、ガードレールへの衝突方向が「左から右」であったことを証明した意味で極めて重要な物証となった。すなわち飯能署の見解が間違いであることを証明した。

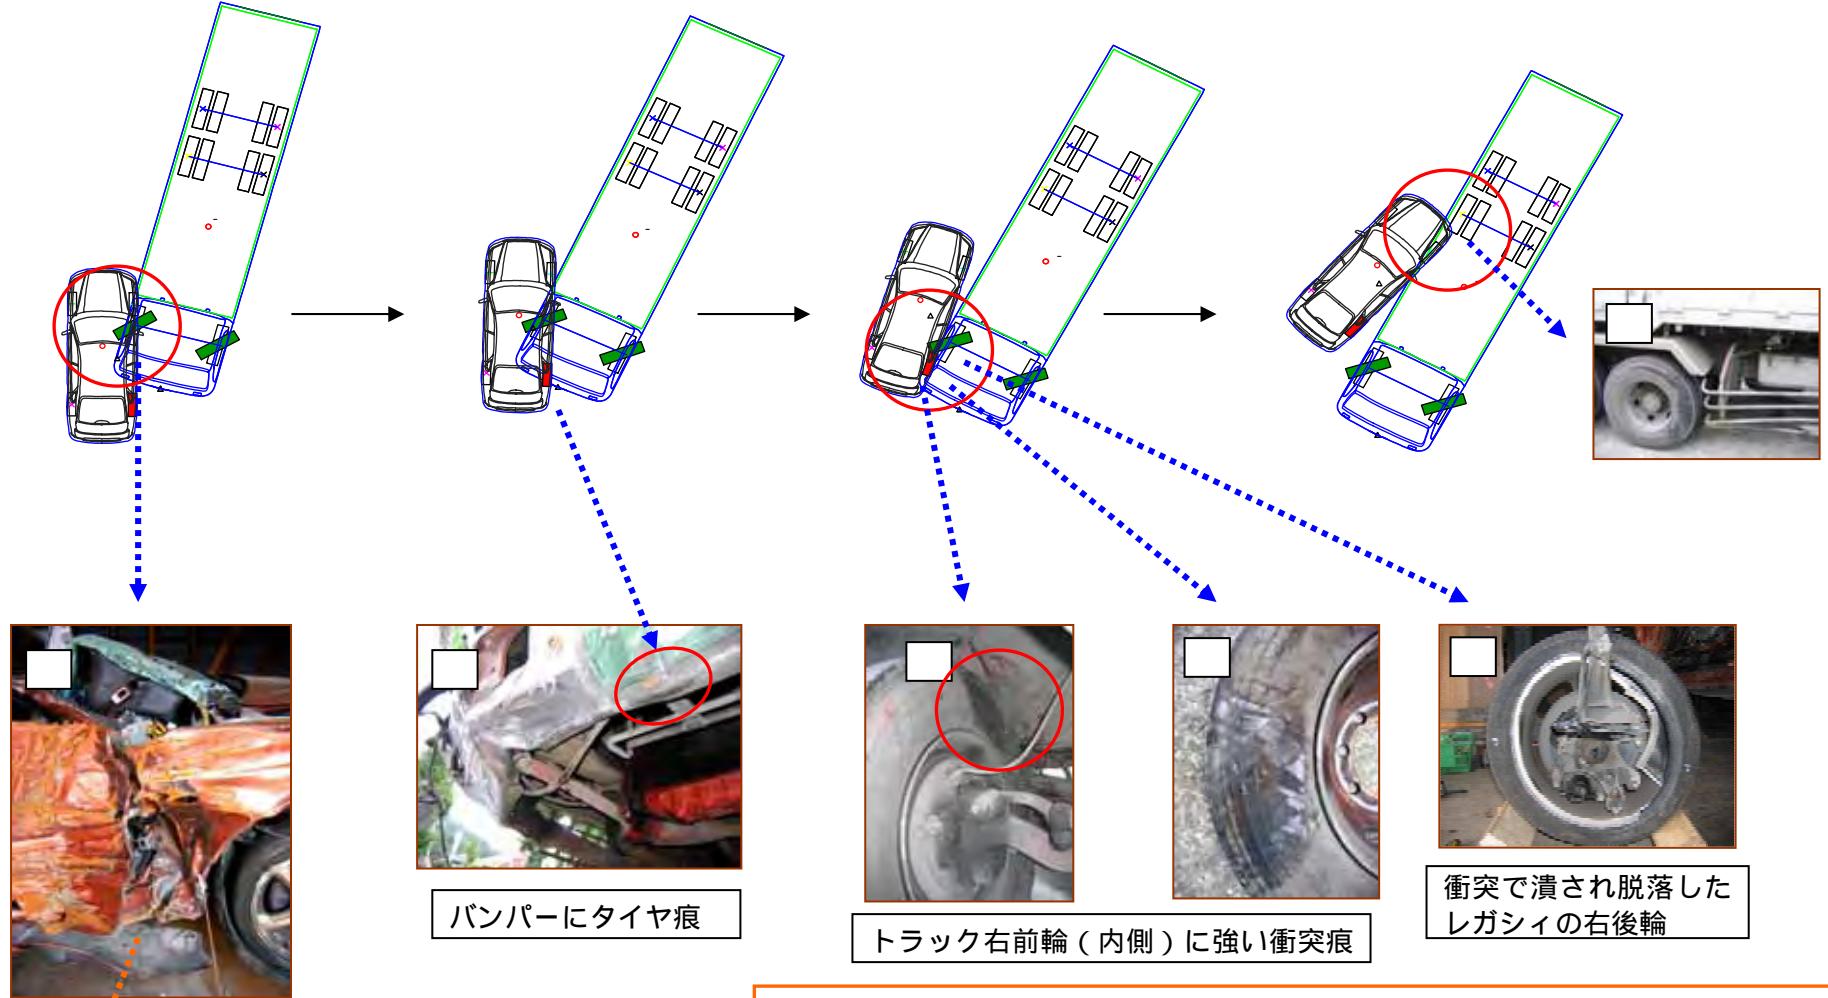
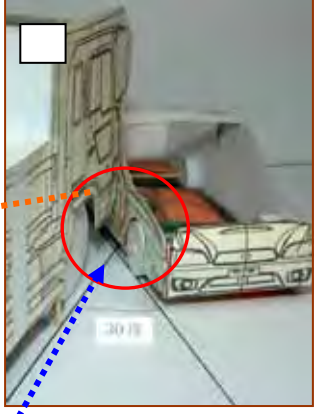
物証が示す衝突形態
「衝突形態(B)」(被告主張)は誤り

では のタイヤ痕は付かない(タイヤと接触しない)

(説明)
フェンダー・ドアパネルへのタイヤ痕
「衝突形態(A)」では のフェンダー・ドアパネルにタイヤ痕を印象するが「衝突形態(B)」の ではキャビンに阻まれ接触できない。(タイヤ痕は付かない)
トラックバンパー地上高は約 600mm (ノーズダイブを勘案)
・600mmより高い位置にトラックのタイヤ痕は付かない(潜り込めない)
・レガシィフロントピラーに付いたタイヤ痕は地上高 約 1,000mm
タイヤの衝突と脱落
「衝突形態(A)」の はトラックタイヤ内側とレガシィ右後輪の衝突が明確だが、「衝突形態(B)」では トラックの食い込み限界でもタイヤ同士の衝突は起きない。(レガシィのタイヤ脱落は説明できない)
「トラック直進・レガシィ 30 度角」の「衝突形態(B)」は車輻に残る痕跡をことごとく無視している。この形態では力学的に二次衝突は起きない。下図は擬似的に挙動図を作成し検証した。
