物証から見える衝突形態(+追加資料)

物証から見える衝突形態

「物証から見える衝突形態」追加資料

物証から見える衝突形態（追加資料）

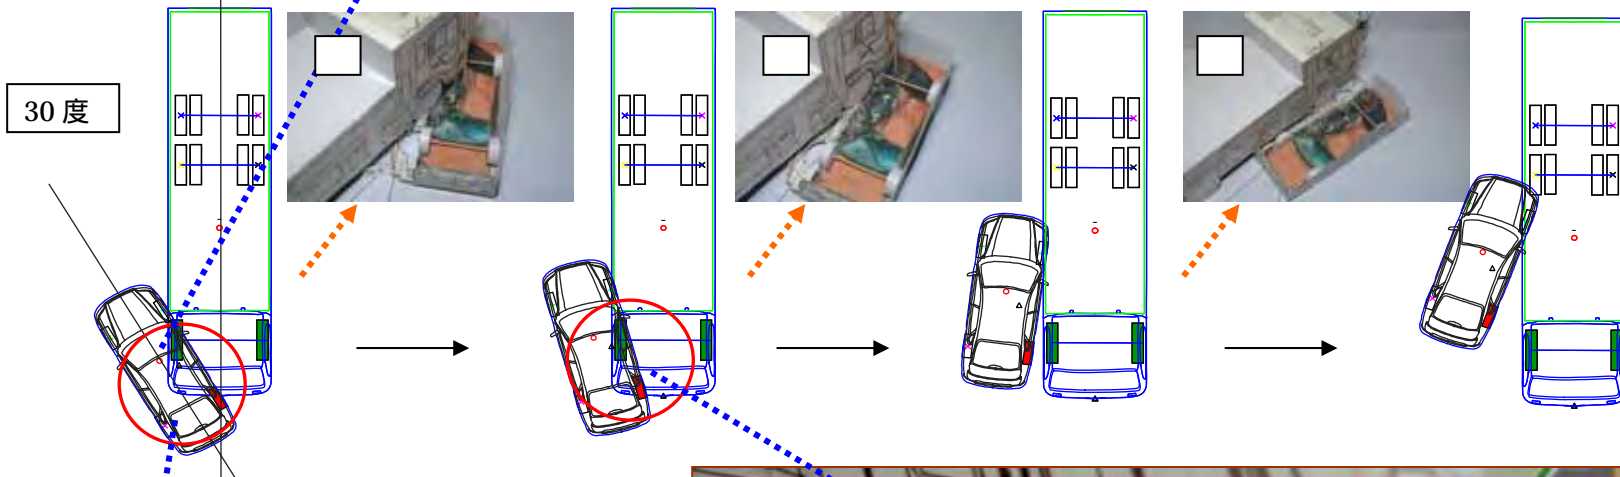
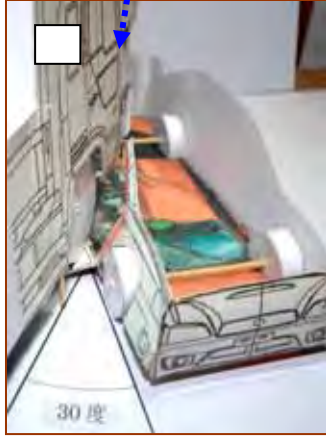
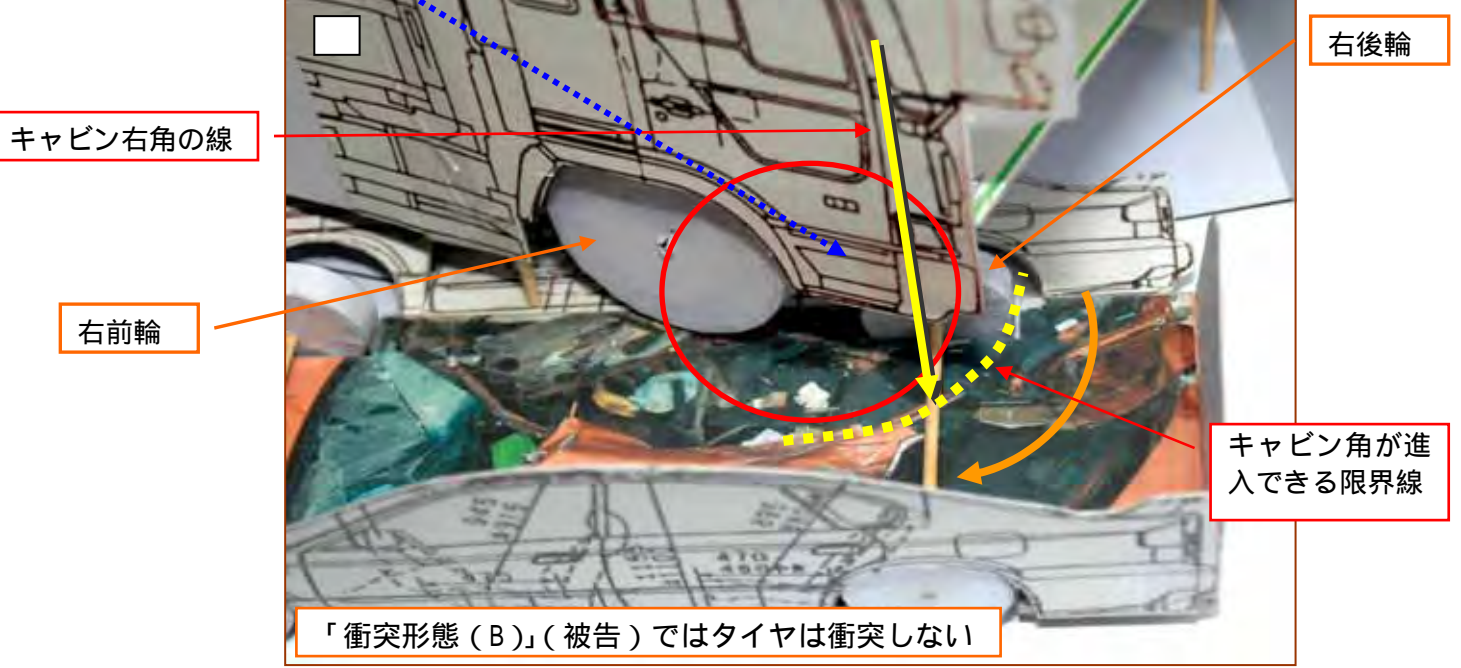
衝突形態(B): 被告主張
二次衝突を擬似的に作成

「衝突形態(B)」(被告)ではタイヤは衝突しない

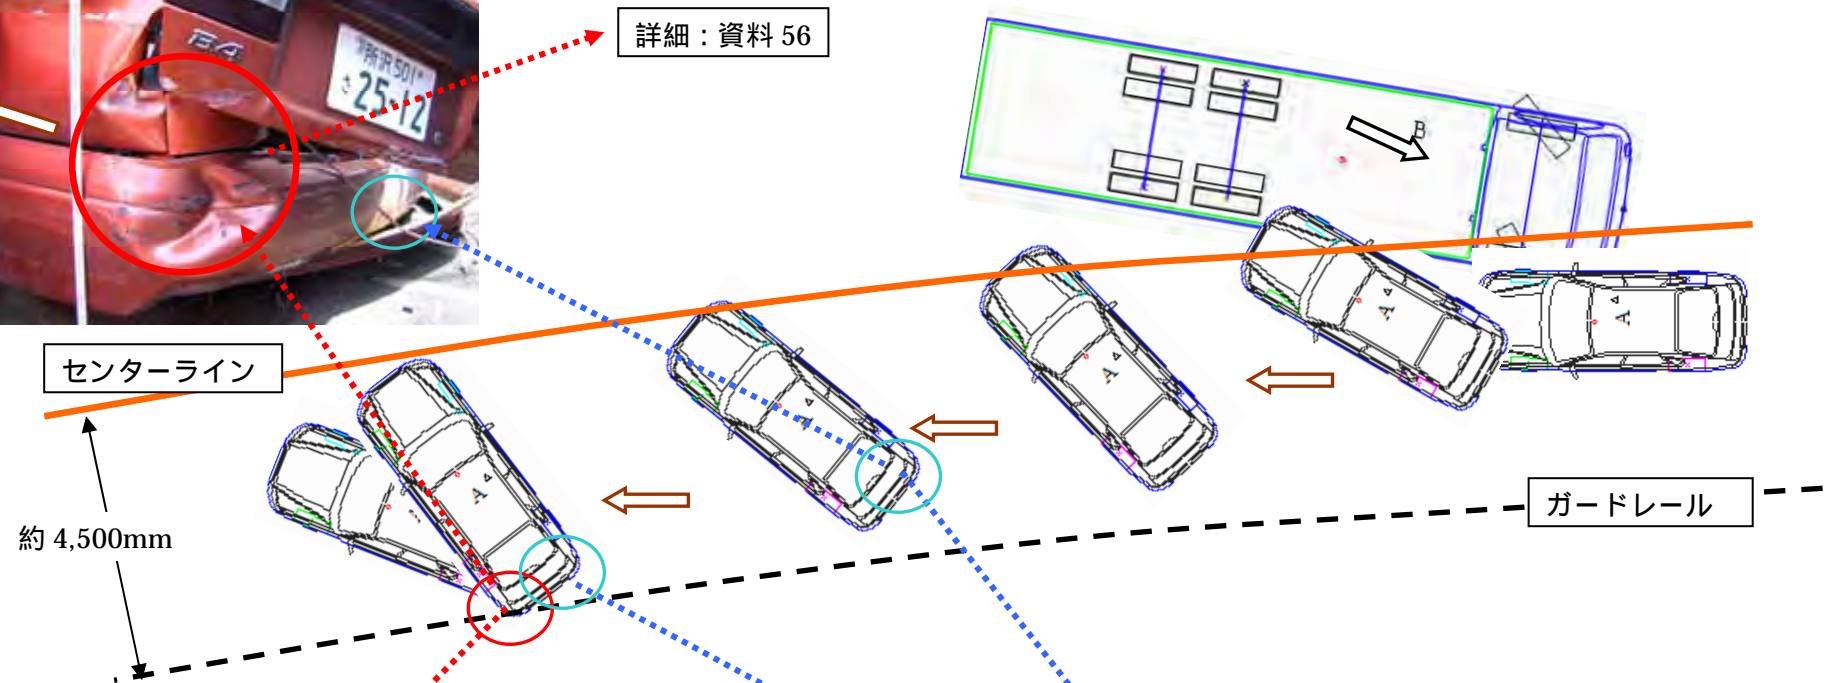
ガードレールへの接触図
最終停止位置のガードレール及びレガシィ左後部

レガシィは右側面への衝突（一次衝突）により右回転する。その後トラックの右サイドガード及び右後輪に衝突（二次衝突）し横滑りを起こし、ガードレールに左後部を接触し停止する。

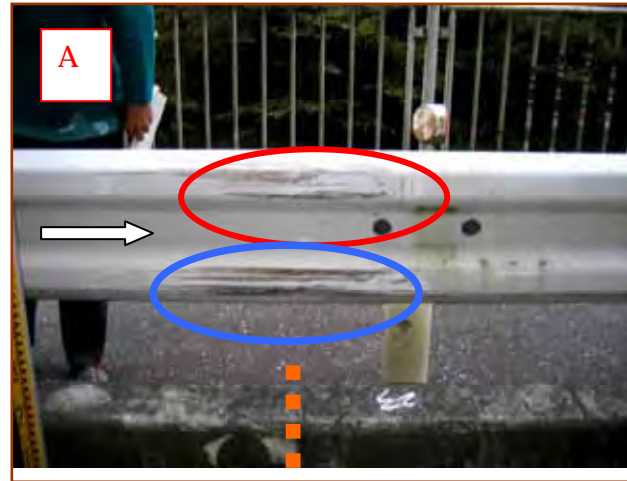
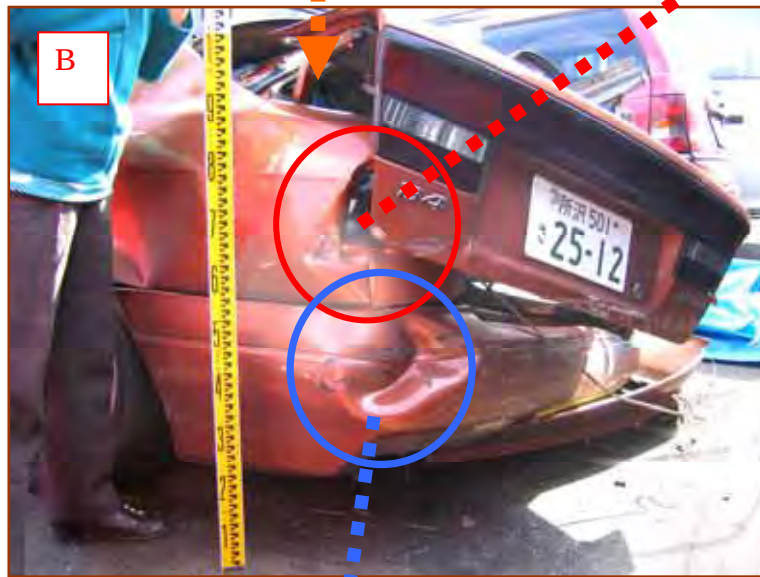
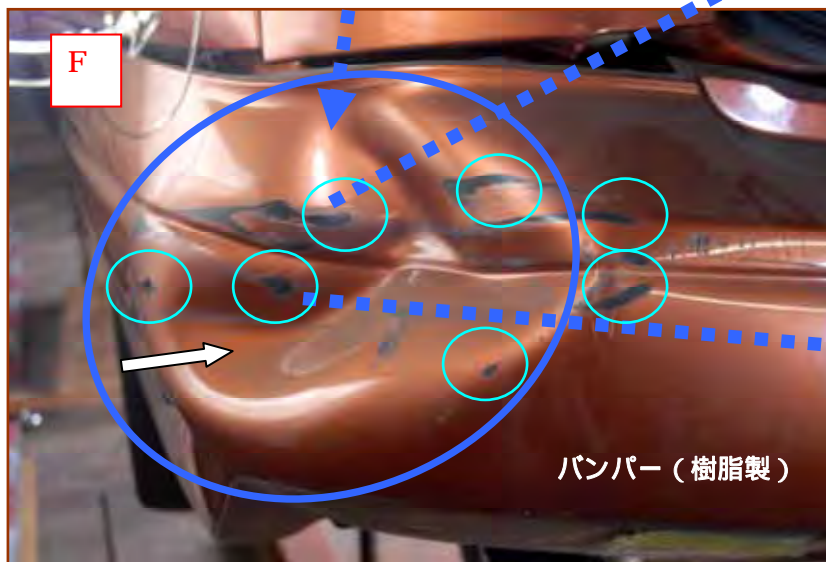
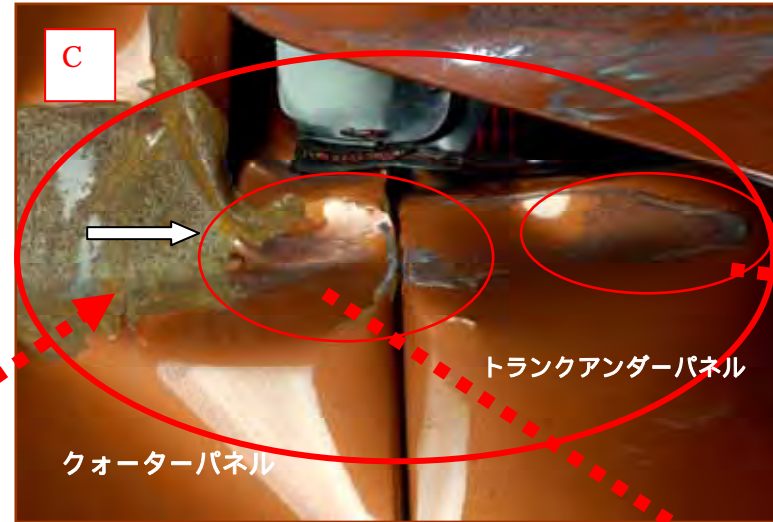
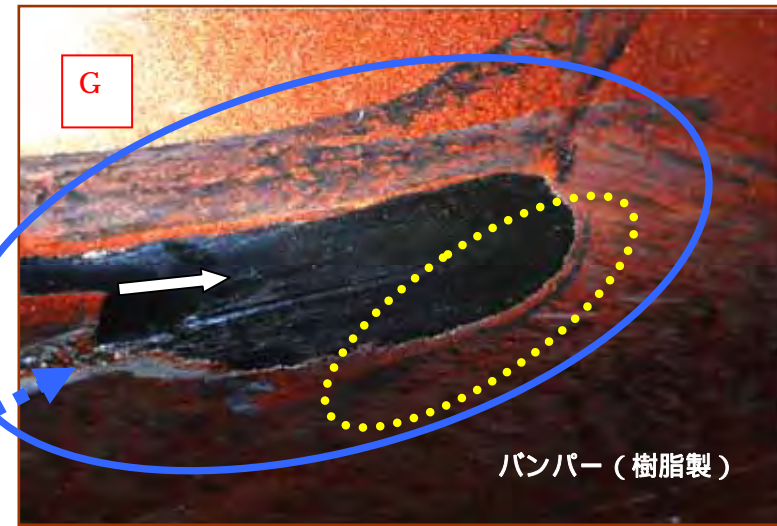
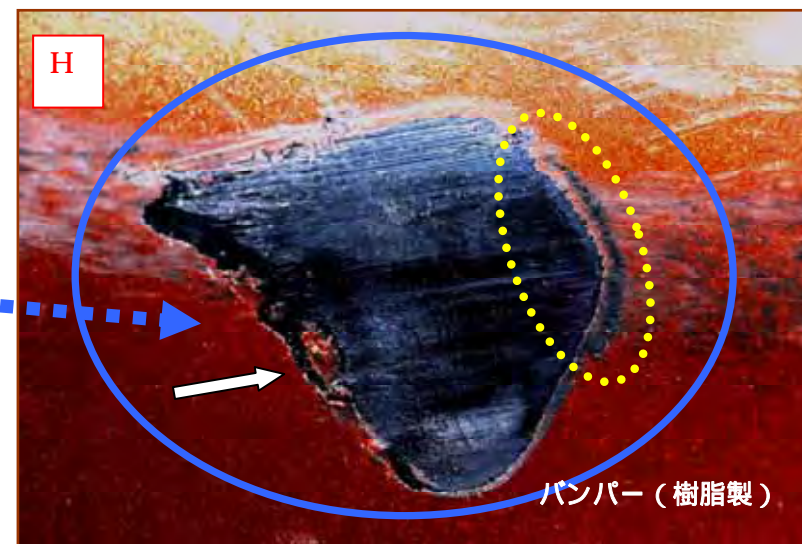
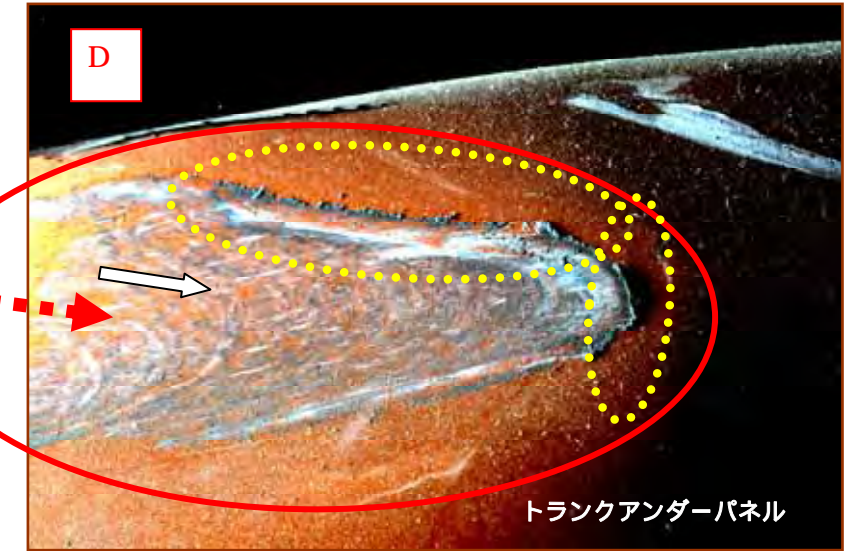
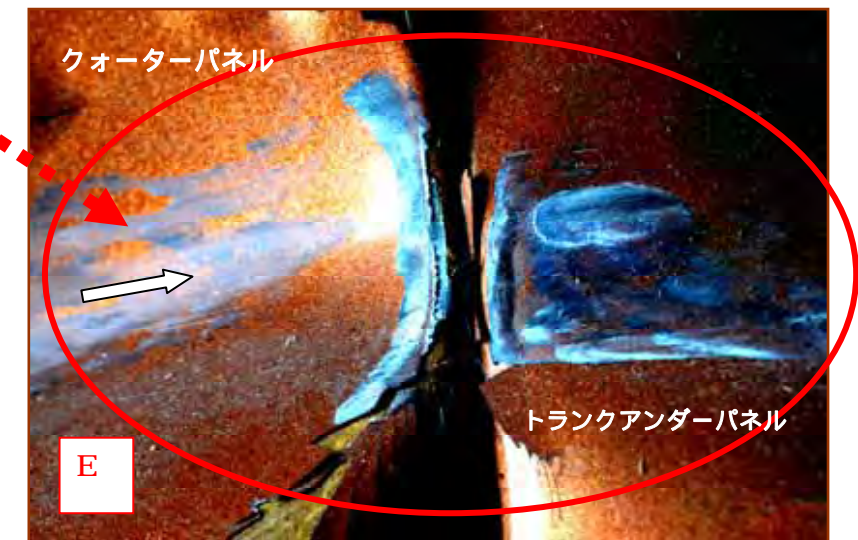
画像 F がリアバンパー左の角だが、幾つかの痕跡に同様の傾向が確認できる。画像 G・H にその特徴を示している。画像 D と同様に左から進入を開始し、右に抜けた形態が明確である。

(説明) 「A」～「H」は各画像を示す
 「A」のガードレールに「B」のレガシィ左後部が接触し痕跡を残す
 ⇨ は痕跡を発生させた接触方向を示す。(車輛進行方向の逆)
 「B」の赤丸(クォーターパネルとトランクアンダーパネル)は「D」及び「E」に進入方向が特定できる痕跡を残す。
 「F」はバンパーの左角、「G」及び「H」に進入方向が特定する痕跡残す
 「D」「G」「H」の黄色で囲った部分は共通の形状を示す。左方向から接触を開始し、右に抜けた痕跡である。ガードレールと接触し離れる際に樹脂、あるいはガードレールの汚れを輪郭状の痕跡として残した。この痕跡は「F」画像青丸は同じ傾向の痕跡が確認できる。
 「E」はクォーターパネルとトランクアンダーパネルの接合部。ガードレールの角がクォーターパネルを押し込み凹ませ左から右に通過している。凹まされたクォーターパネルの「谷」にガードレールの白い塗料の痕跡が確認できる。接合部は凹まされたクォーターパネルの角、左手方向に接触痕が確認できる。この痕跡も右手方向からは「陰」となることから「右から左」への方向はあり得ない。
 何れの痕跡もレガシィ左後部はガードレールに向かい、「左から右」の方向で接触したことが明確である。すなわち被告の主張する「押し戻し」(右から左方向での接触)はあり得ない。
