資料 64:「写真撮影報告書」からガラス片

報告日：2009年3月18日

資料 64-1

飯能署作成「写真撮影報告書」 P6 付近にガラス片が散乱-1

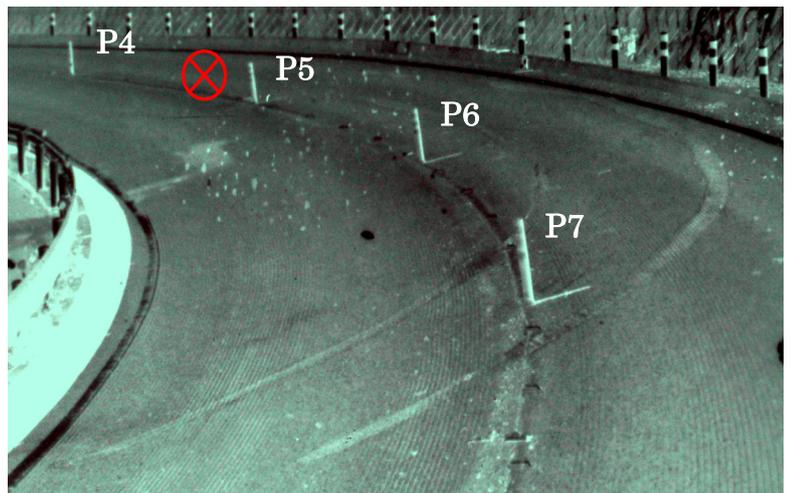
実況見分調書 (現場図⑥ → から撮影)
⊗は警察の主張する衝突地点 (日中撮影時間不明)

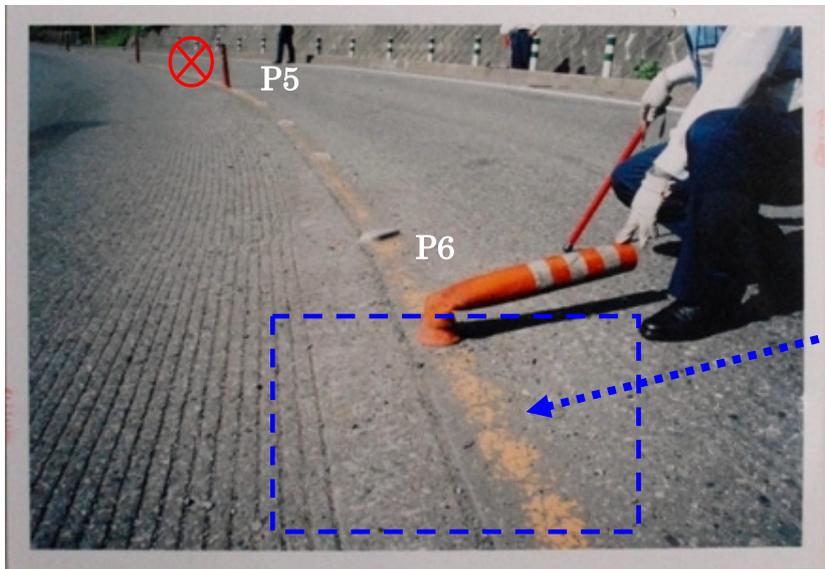
写真撮影報告書 写真⑩

ガラス片の確認位置

⊗から約14m地点

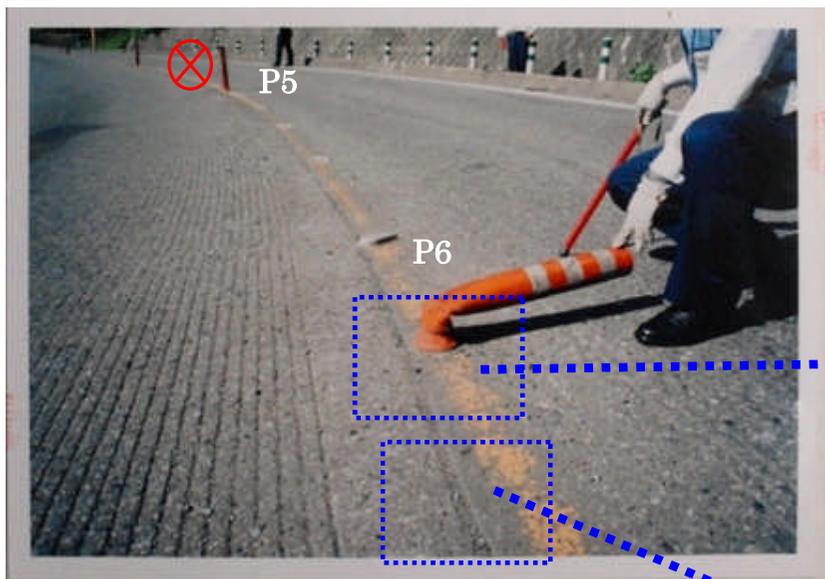
写真撮影報告書 写真⑩

- ・「写真撮影報告書」の撮影は事故当日の平成 16 年 10 月 2 日午前 8 時 50 分～9 時 20 分である。
- ・原告は既に平成 16 年 10 月 10 日・16 日撮影の画像から P7 から P6 付近（原告の主張する一次衝突・二次衝突の地点）に大量のガラス片を確認している。（「資料 57」）
- ・「写真撮影報告書」で確認されたガラス片は原告が指摘したガラス片の散乱地点とほぼ同一地点であり、警察の主張する衝突地点より約 14m 日高よりである。
- ・衝突地点を確定させる重大な証拠となる。
- ・ガラス片の散乱状態は画像解析で可能となった。別紙に画像解析の手法を添付した。
