資料 70:

消防(救急隊員)撮影画像の解析

資料 70-1

画像解析報告書

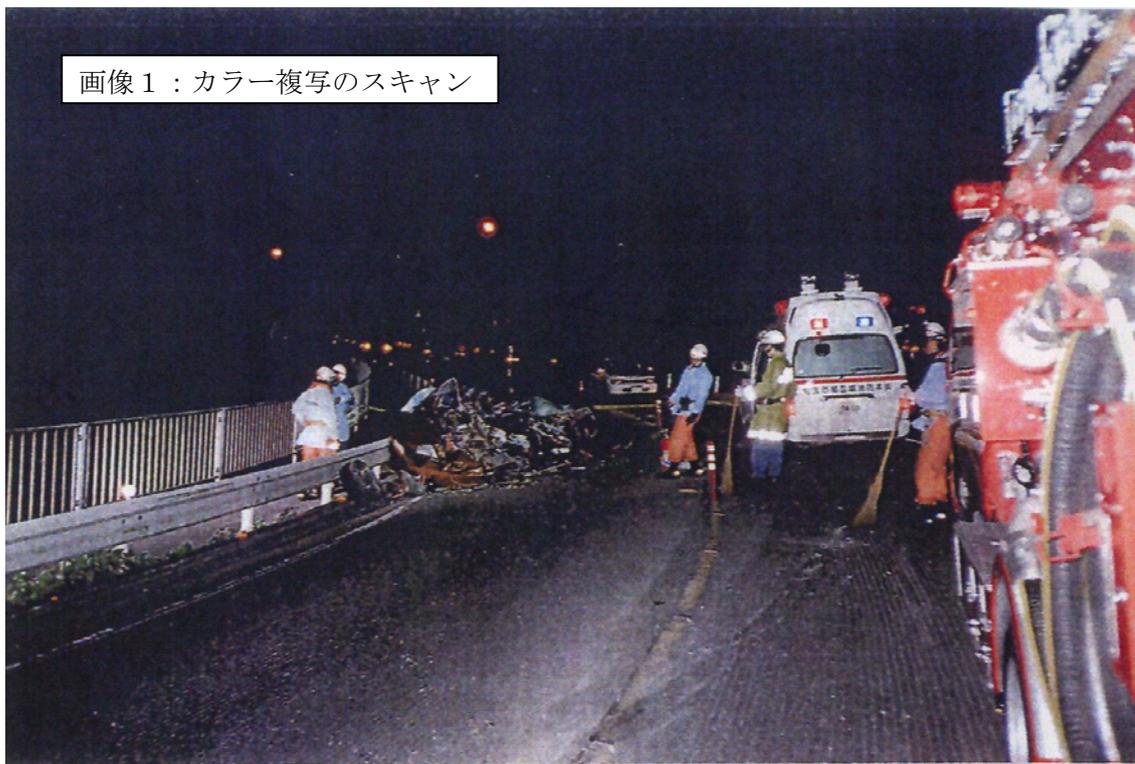
画像1：カラー複写のスキャン

- 画像1は2005年7月8日に弁護士会請求で入手した消防(救急隊員)撮影画像
- 画像2は2009年8月4日に「埼玉西部広域消防本部」にてネガフィルムをスキャナーで読み取った画像
- 画像3(説明図)は「資料57」「資料64」で確認されたガラス片の位置と今回解析を試みた範囲を示す。(現場に出動した救急隊員の隊長からは「散乱物は停止している駒井車と真砂車の間から回収した」との証言を得ている。)
- 画像4は画像処理を行った結果、浮き上がったガラス片類の反射物質の散乱状況を示す。
- 画像4の白い反射物質はグルーピング加工(アスファルトのスリット加工)の溝に沿って散乱している。竹箒をもった作業員により掃き集めた際に溝に入り込んだと推定できる。
- 通常道路面には反射する物質は存在しないため、光を反射するガラス片類の物質であると推定できる。
- 画像4には駒井車の黄緑色の「樹脂片」も確認できる。
- 図1は実況見分調書の「交通事故現場図」で、今回確認されたガラス片類の位置を赤丸で示す。

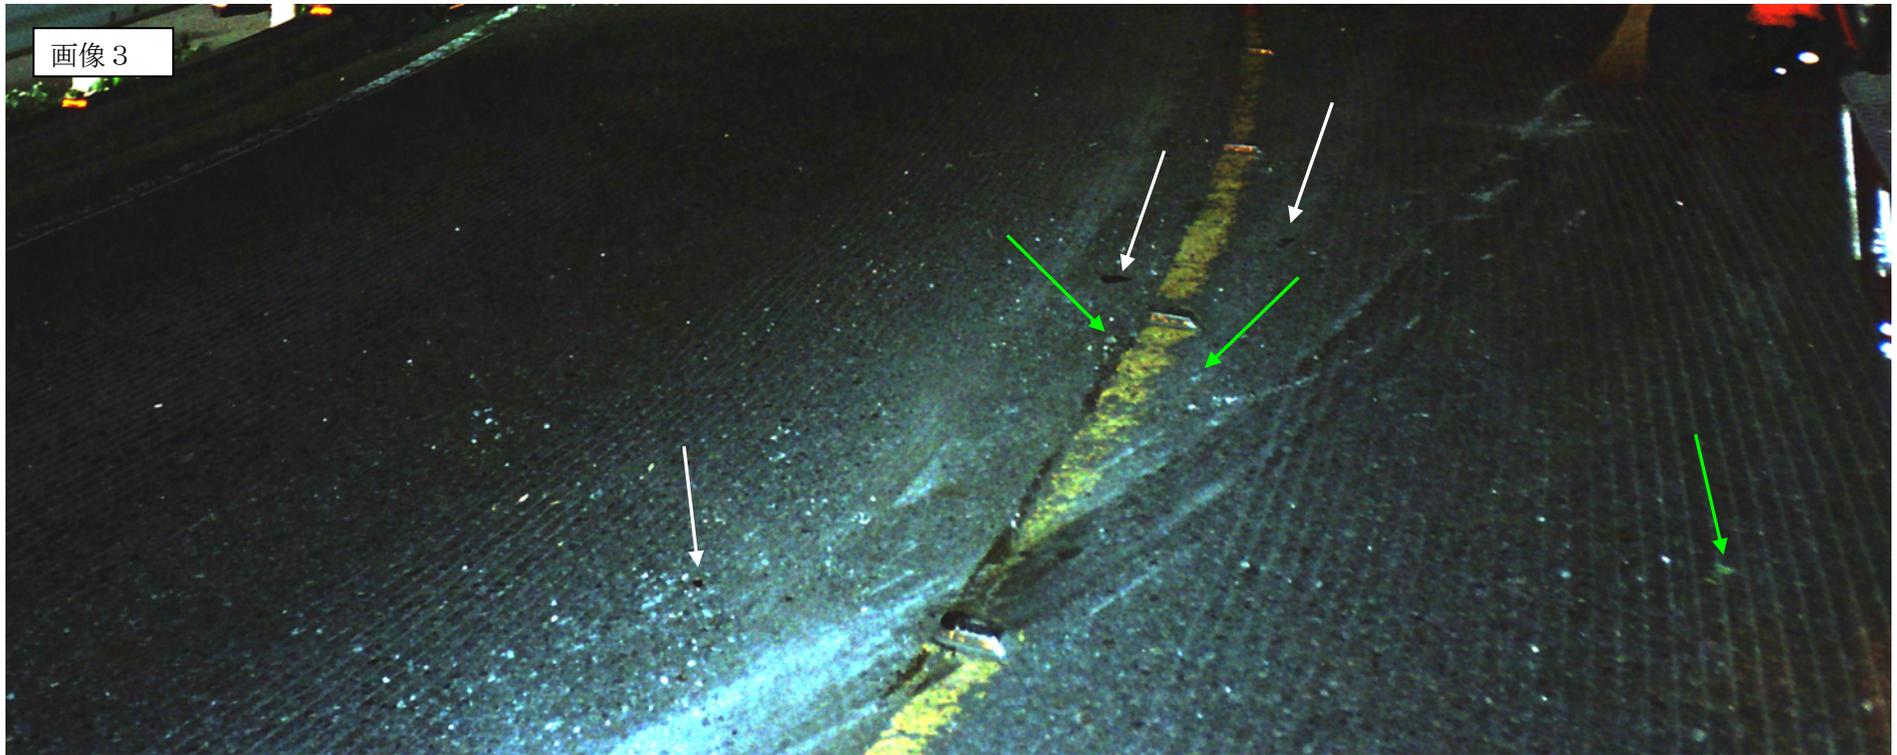
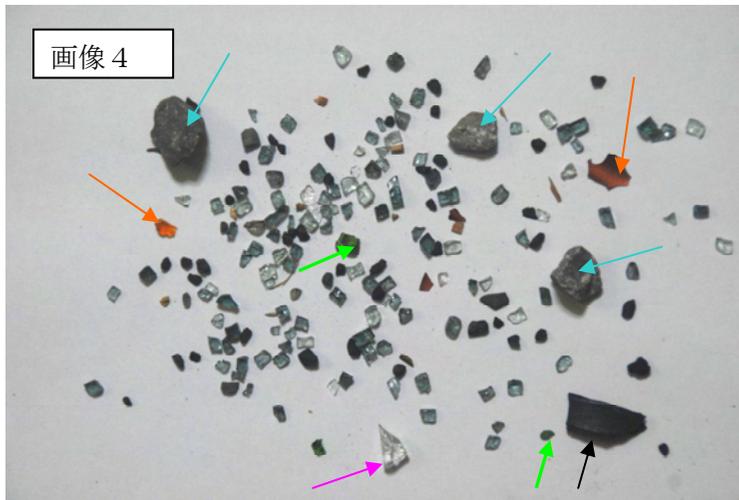
- 画像 3 の緑の矢印は黄緑色の破片を示す。駒井車の樹脂片と考えられる。
- 同じく白い矢印は黒い破片上の物質を示す。散乱物の中には黒い樹脂製の破片が多く含まれていることが分かっている。
- 白い点状に反射している物質は画像 1 の実験によりガラス片と考えられる。ガラス片はその角度によりフラッシュ光を反射する。反射するガラス片は実験から一部に限られるため、実際に散乱するガラス片は相当量と考えられる。
- 画像 4 は路面の砂利と当該事故により発生した散乱物の実物である。(甲 1 2 号証：資料 57-2 参照) 水色は「砂利」・オレンジはレガシィ塗料片(大きさまざま)・ピンクは駒井車のヘッドライト・黄緑は駒井車の樹脂片・黒は黒い樹脂片である。ガラス片は 3~4mm の立方体で白(前ドアガラス)とグリーン(後ろドア・リアウインドウ)の二色。

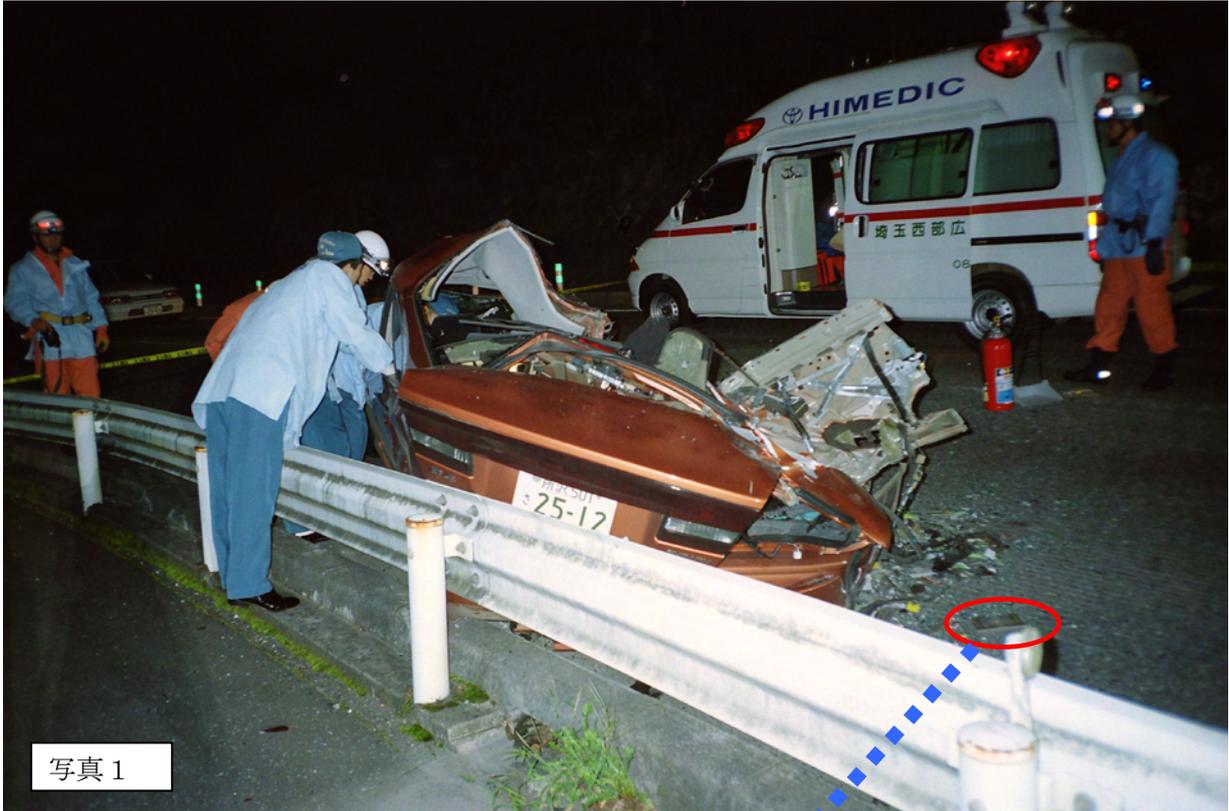
- 写真 1 は消防署が撮影した写真
真砂車後方に駒井車右サスペンションの脱落パーツ(リーフスプリング上端版：資料 6-1・資料 24) が確認できる
- 写真 2 は同 1 の拡大写真(甲 1 号証：資料 6-1 の画像 1 右側写真の面が上になって撮影されている)
- このパーツは他の破損パーツとともにレガシィ車両内から確認されたが、現場写真内に確認されたのは初めて。
- 写真 1・2 からレガシィ後部には多くの破損パーツ等が人為的に集められていることが分かる。飯能署の認定した「衝突地点」では不自然であることは甲 1 8 号証(資料 69) で説明している。

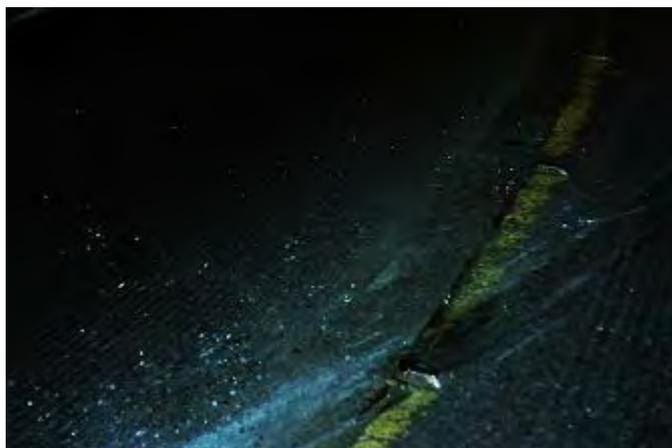
処理画像を観察したところ、広く写る碎石とともに、ガラス片と思料される路面とは明らかに異なる、光を反射する物質が確認できる。

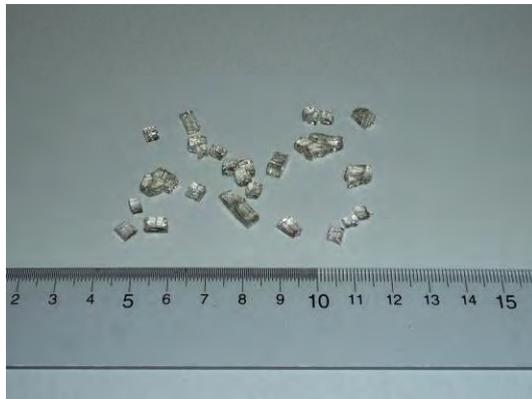
一般車両のガラス片

飛散物の大きさを写真から計測するに $t=10\text{mm}$ 前後であり、実際のガラス片（3~5mm、集合した場合で10mm前後）よりは有意に大きいものの、夜間撮影された状況を再現し、実際のガラス片を撮影したところ、光の反射により実際の寸法より大きく写る。その現象を踏まえ、寸法について勘案してみると、碎石よりも優位に小さく、形状についてもガラス片と近似している。

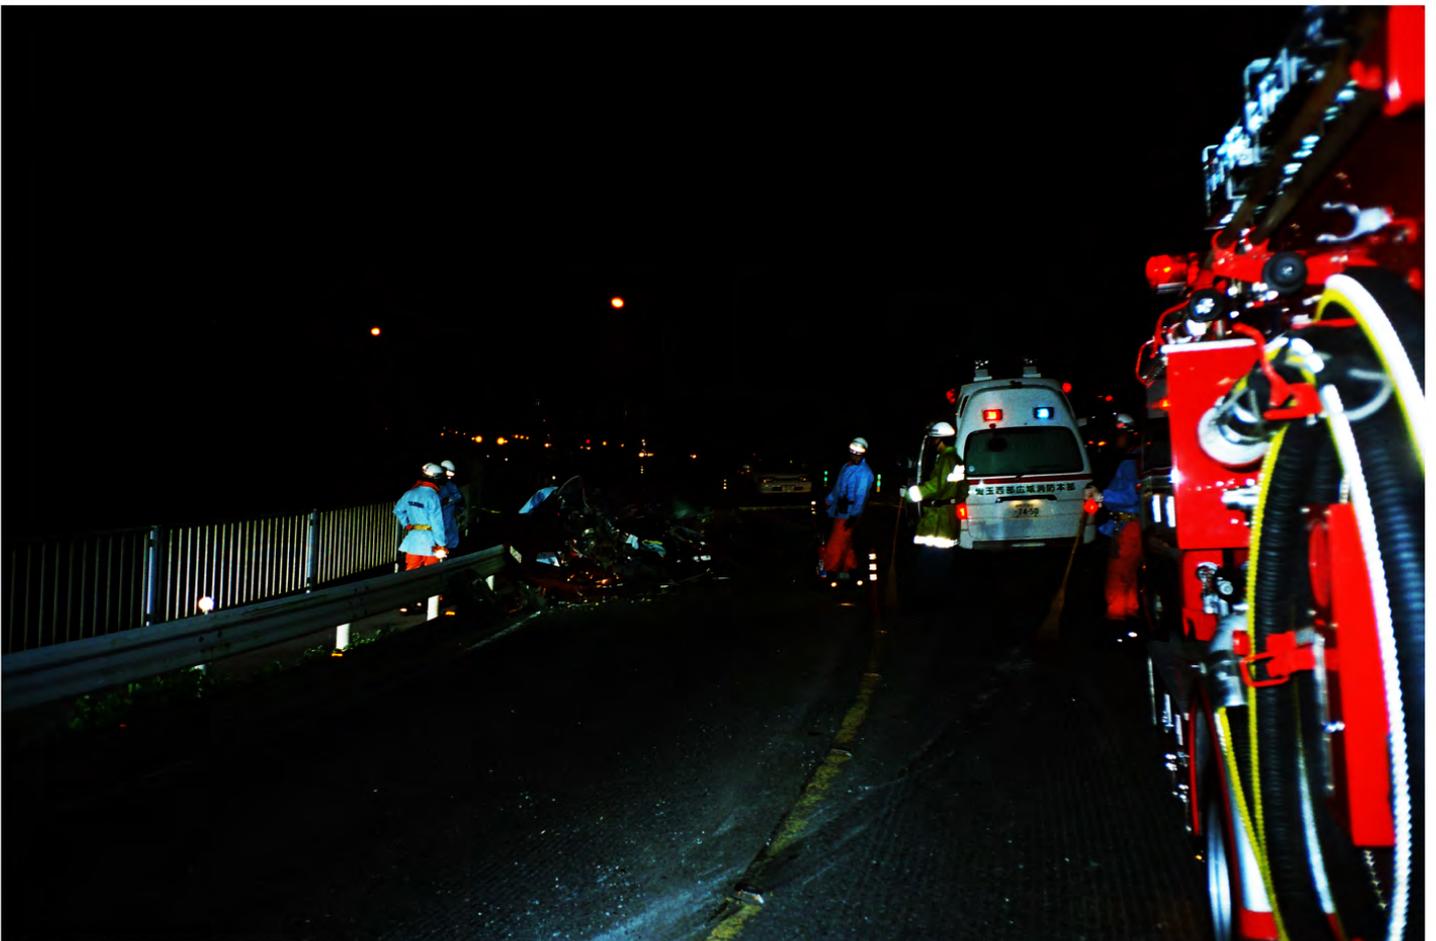
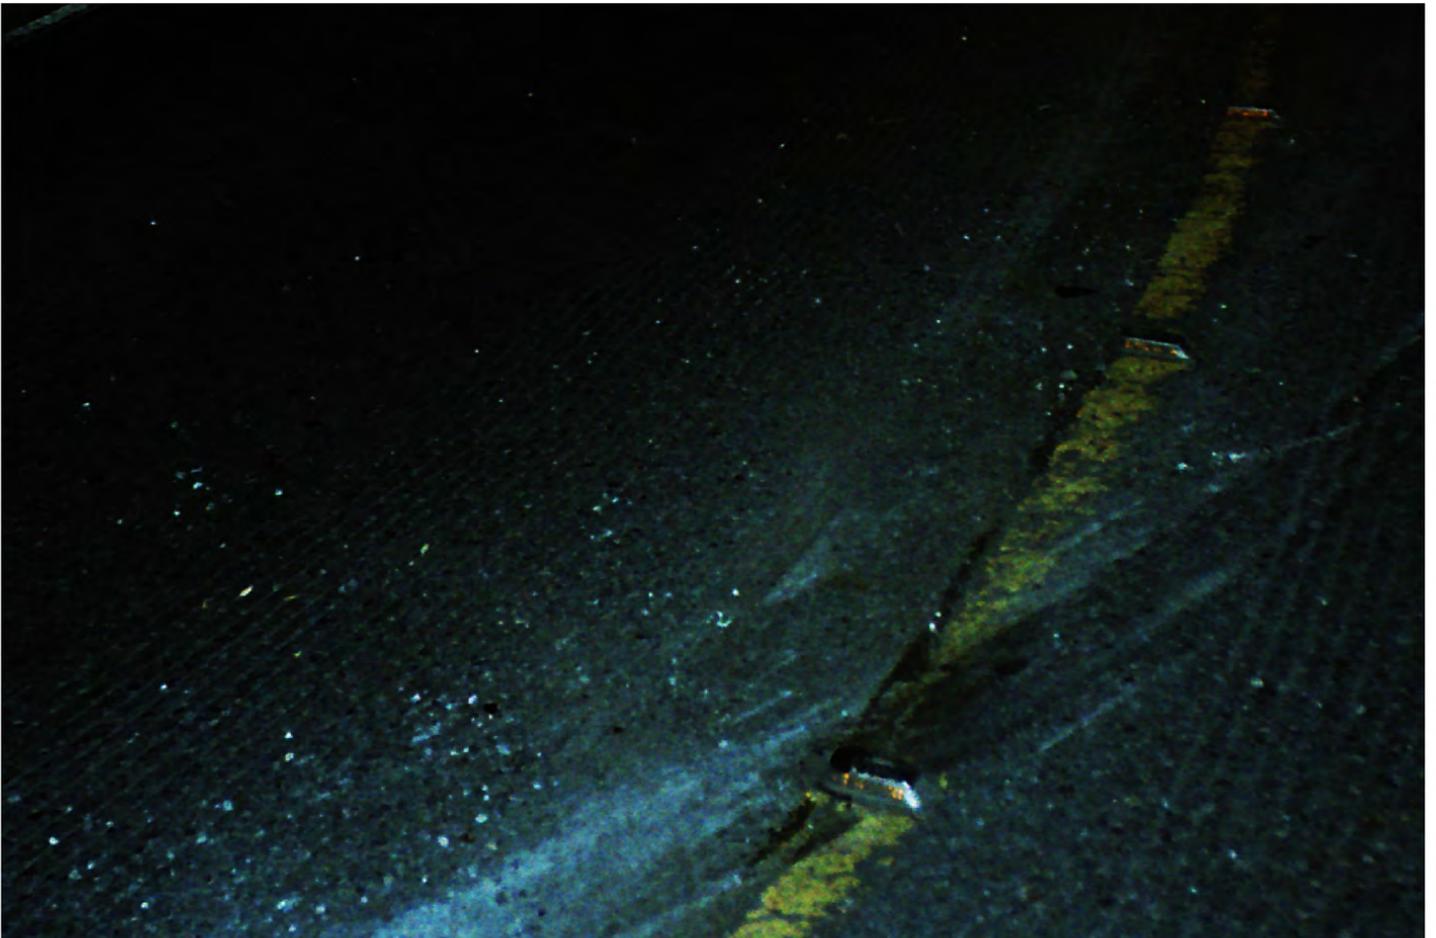
鮮明化／IMG_0089鮮明化.PSD

1事故によって飛散したと推認される物質の内、2路面とは明らかに異なる粒子群が認められ、3形状及び寸法が、フラッシュ光で撮影したガラス片に近似するだけでなく、4昼間撮影された写真にもガラス片と認められる物質が撮影されていることにより、これら事実群を合理的に勘案すると、路面飛散物はガラス片であると認めることが相当である。
