# 資料 75:「道路面に新たな擦過痕」

### 「交通事故道路図」とドアパネルを引きずった路面擦過痕

## ドアパネルを引きずった路面擦過痕(1)

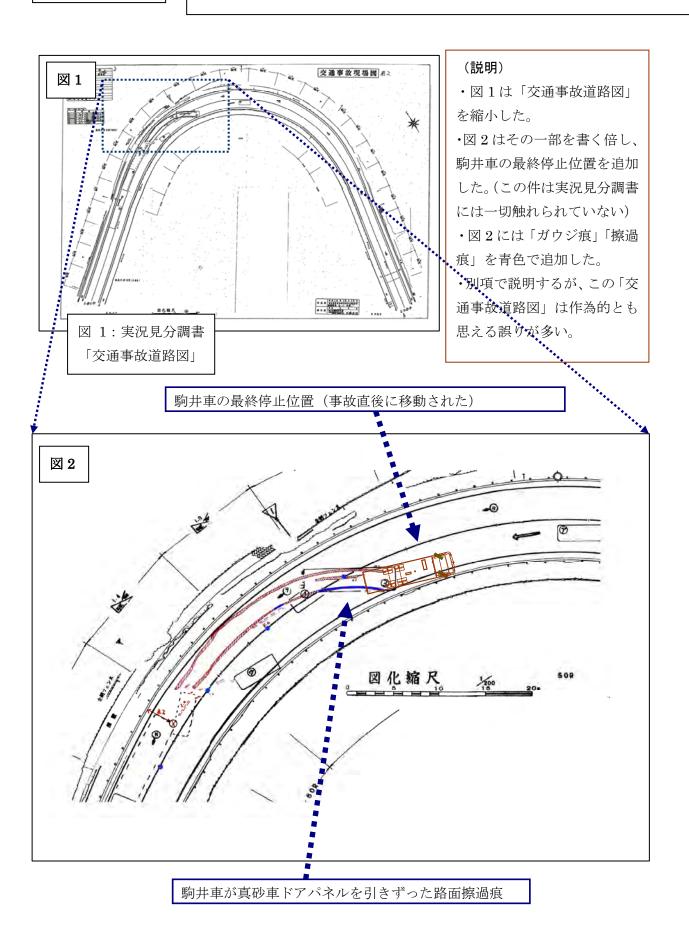
- ⑥ 資料 75-1 は実況見分調書の交通事故道路図に駒井車の最終停止位置、及び「擦過痕③」の 修正(甲 24 号証:資料 74)及び上記「擦過痕④」を追加した。
- ⑦ 資料 75-2・3 の写真 1~4 から、駒井車の前輪タイヤ痕の軌跡上に白い引きずり痕跡が確認できる。駒井車がセンターラインを通過から停止するまで続きその長さは約 7mである。

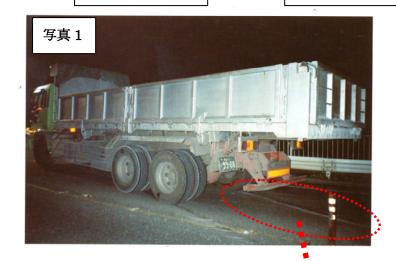
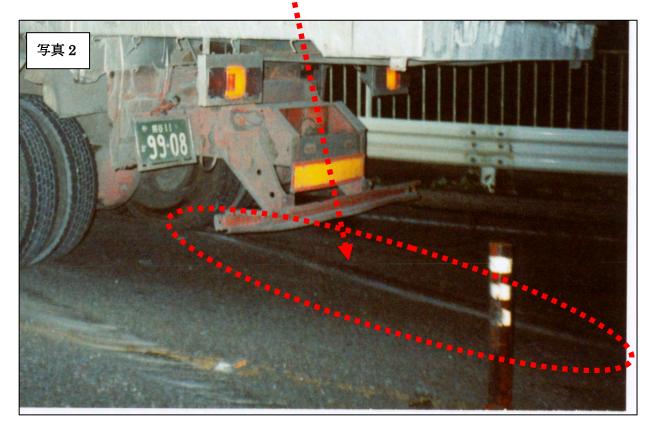
写真 1: 実況見分調書 添付 写真(37頁-36番:通しNo45)

「写真 1」は実況見分調書の添付写真である。写真 2 はその部分を拡大した。

駒井車の最終停止位置は、事故直後に約7m 日高方向に移動されているため、赤丸内のタイヤ痕及び擦過痕は「前輪の軌跡」にあたる。 ※この擦過痕は実況見分調書では全く触れられていない。

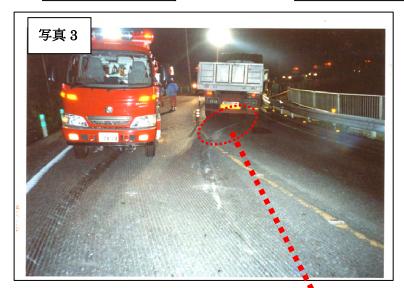
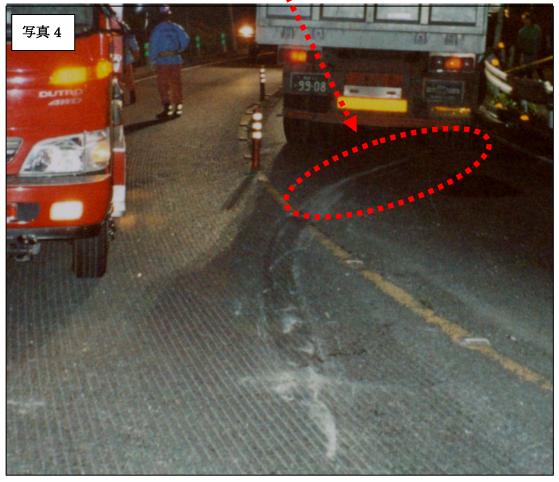
写真 3:実況見分調書 添付 写真(27頁-16番:通しNo25)

「写真3」は実況見分調書の添付写真。写真4は その部分を拡大した。

赤丸内の痕跡は、前輪タイヤ痕と白く見える「擦 過痕」は重なっている。前頁の写真 4 と併せて考 えると擦過痕は約 7mの長さと考えられる。

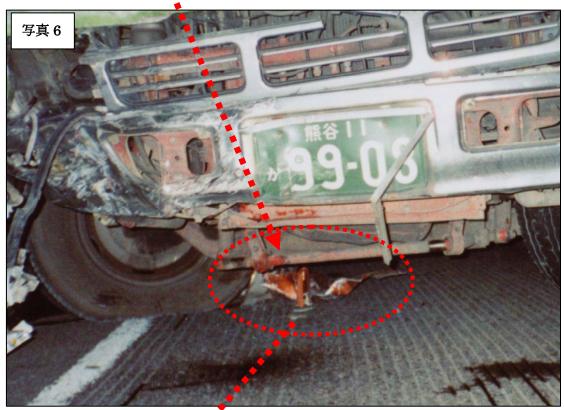
写真 5:実況見分調書 添付写 真 (25 頁-32 番:通し No40)

「写真 5」は実況見分調書の添付写真。写真 6 はその部分を拡大した。

赤丸内は、レガシィ右前ドアのパネルである。駒井車との一次衝突で脱落し、駒井車の車体下 (タイヤハウス) に巻き込まれ、右前輪で轢かれ、路面に擦過痕を残した。「パネル」には駒井車の右前輪で轢かれた痕跡が確認できる。

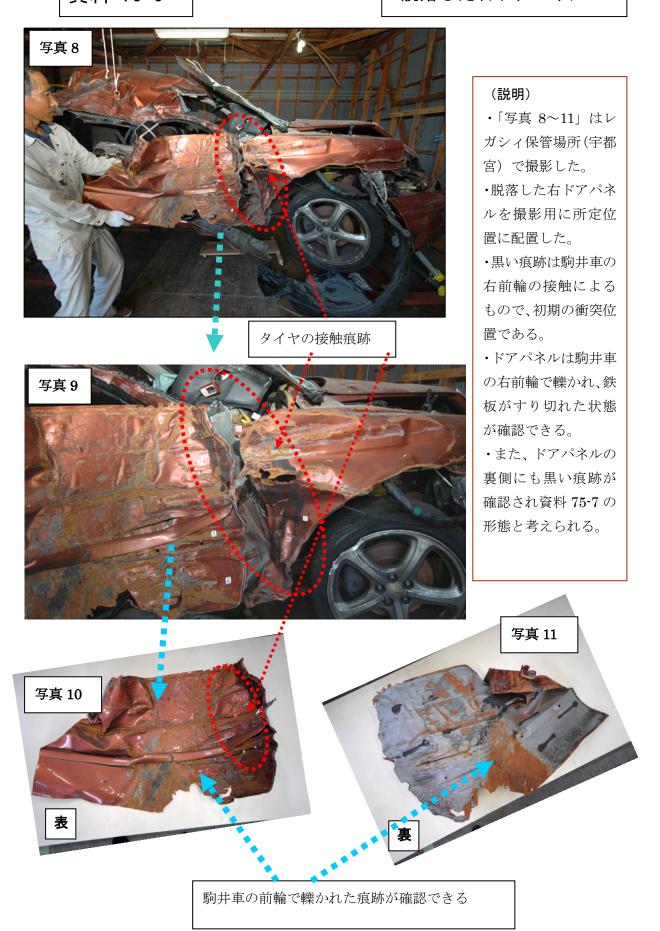
### 脱落した右ドアパネル

- ⑧ 資料 75-4 の写真 5~6 に脱落した真砂車の右前ドアパネルを駒井車前輪が押し潰している 状態が確認できる。
- ⑨ 写真 7~11 は真砂車の右前ドアパネルの状態を示す。ドアパネルには約 25cm 幅のタイヤで轢かれ、引きずられた状態が確認できる。
- ⑩ 資料 75-6 の写真 12・13 はドアパネルの内側(運転席側)の状態を示す。この面には黒々をしたゴム質の痕跡が確認され、駒井車のタイヤ痕跡と推定できる。

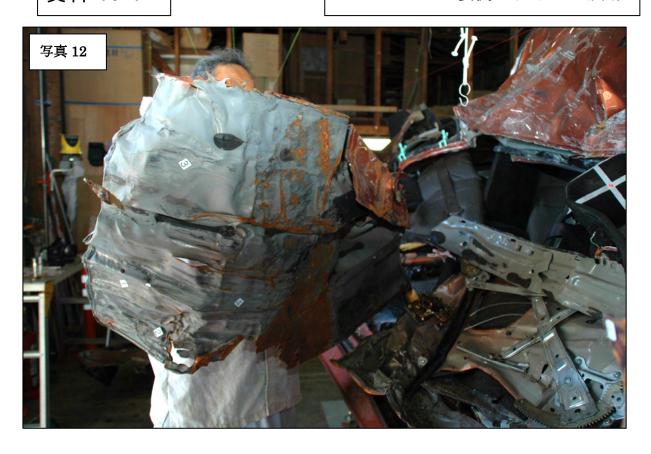
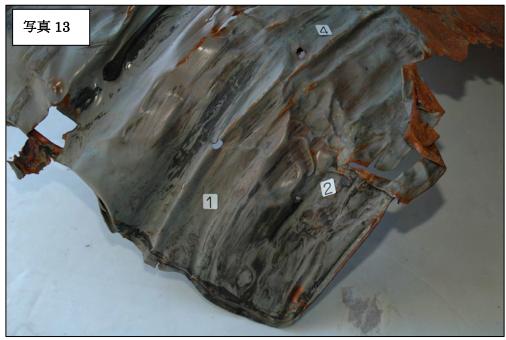
## 右ドアパネルの裏側にタイヤの痕跡

- ・写真12・13にはドアパネルの裏側にも黒々としたタイヤの接触痕跡が確認できる。
- ・駒井車の右前輪がドアパネルを剥ぎ取り脱落させたと考えられる。( $\underline{co現象は飯能</u> 圏の認定した「衝突形態<math>\underline{B}$ 」ではあり得ない。)

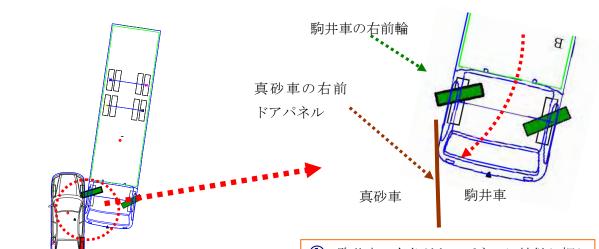
#### ドアパネル脱落までの模式図

- ① 資料 75-7 では①②でドアパネルが駒井車との衝突で押し込まれ、③④で湾曲しながらドアパネル裏側に駒井車のタイヤが接触する状態を示す。⑤ではドアパネルは駒井車の車体内に巻き込まれ、駒井車右前輪で轢かれ、引きずられながら路面に擦過痕を形成する。
- ② この現象は飯能署が認定した衝突形態では発生することはあり得ない。原告の主張する衝突形態でのみ発生する。

①: 駒井車の右角がドアパネルに接触し押し込む

②: 駒井車が食い込み、右前輪がドアパネルに接触

③:ドアパネルを剥ぎ取るように駒井 車が進行

④:ドアパネルを湾曲させながら進行(ドアパネル裏側にタイヤの接触痕跡)

(5): ドアパネルを剥ぎ取り、車体下(タイヤハウス)に巻き込む。更に右前輪で引きずりながら路面に擦過痕を形成する。
