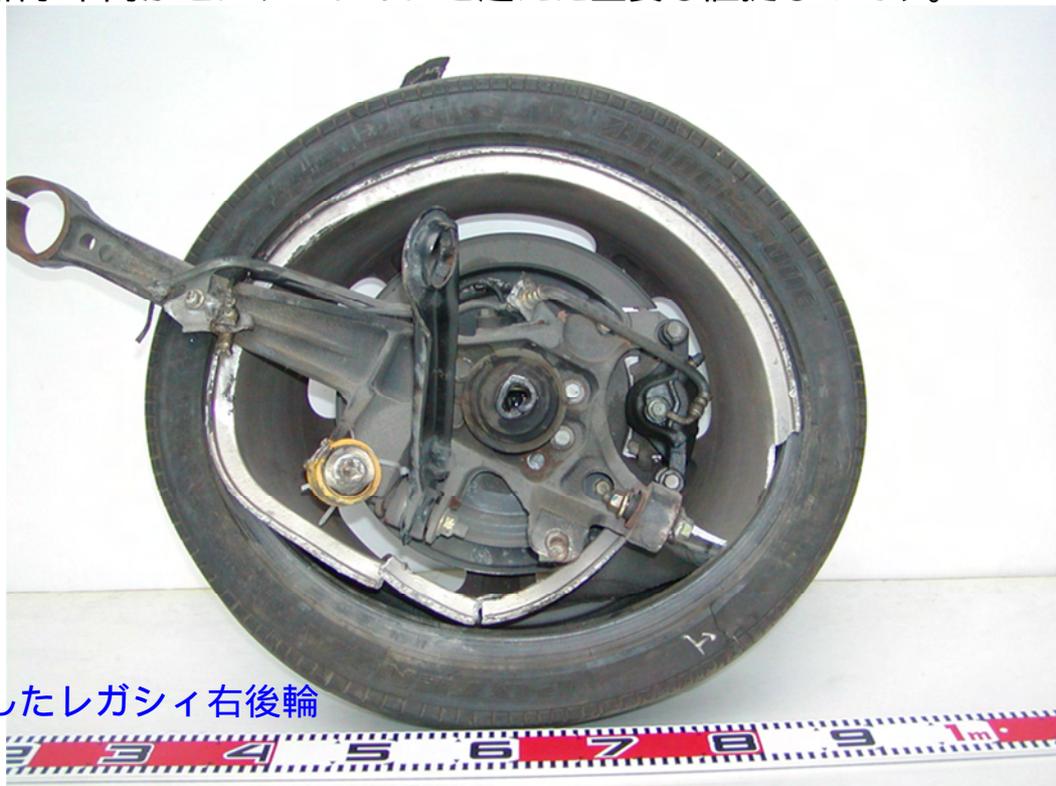
<写真1> 脱落したレガシィ右後輪

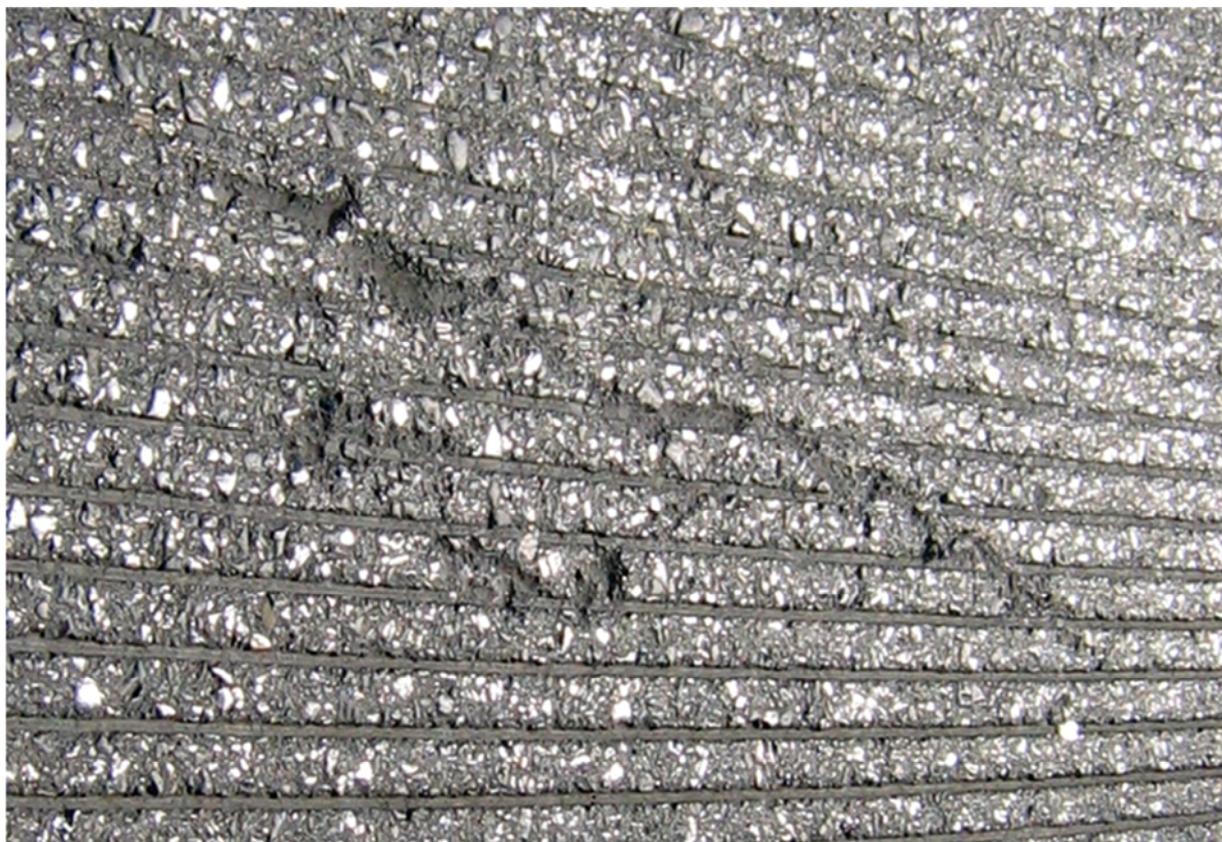
原判決はガウジ痕を認めていません。「ドアパネルによる擦過痕」としてはいますが、薄い鉄板では路面を抉る事はできません。<写真2>のガウジ痕から<写真3>の紙型を取り、<写真4>でアクリル板に転写しレガシィの後輪と照合しています。完全に一致することが分かります。ガウジ痕は相手車両がセンターラインを越えた重要な証拠なのです。

<写真2> ガウジ痕 画像右が秩父方向

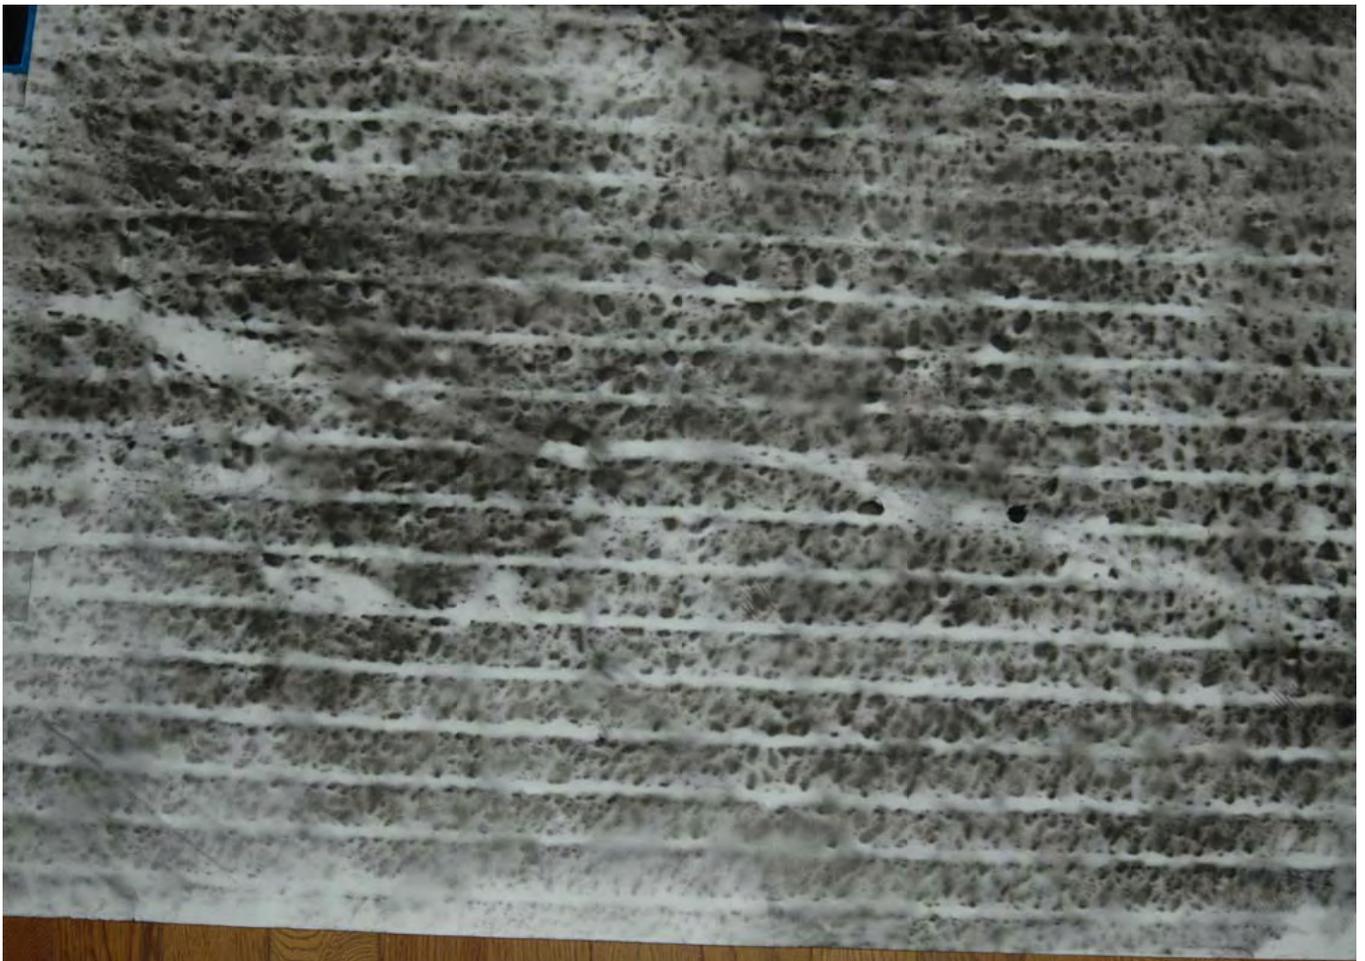
<写真3> ガウジ痕の紙型（路面から直接写し取り）

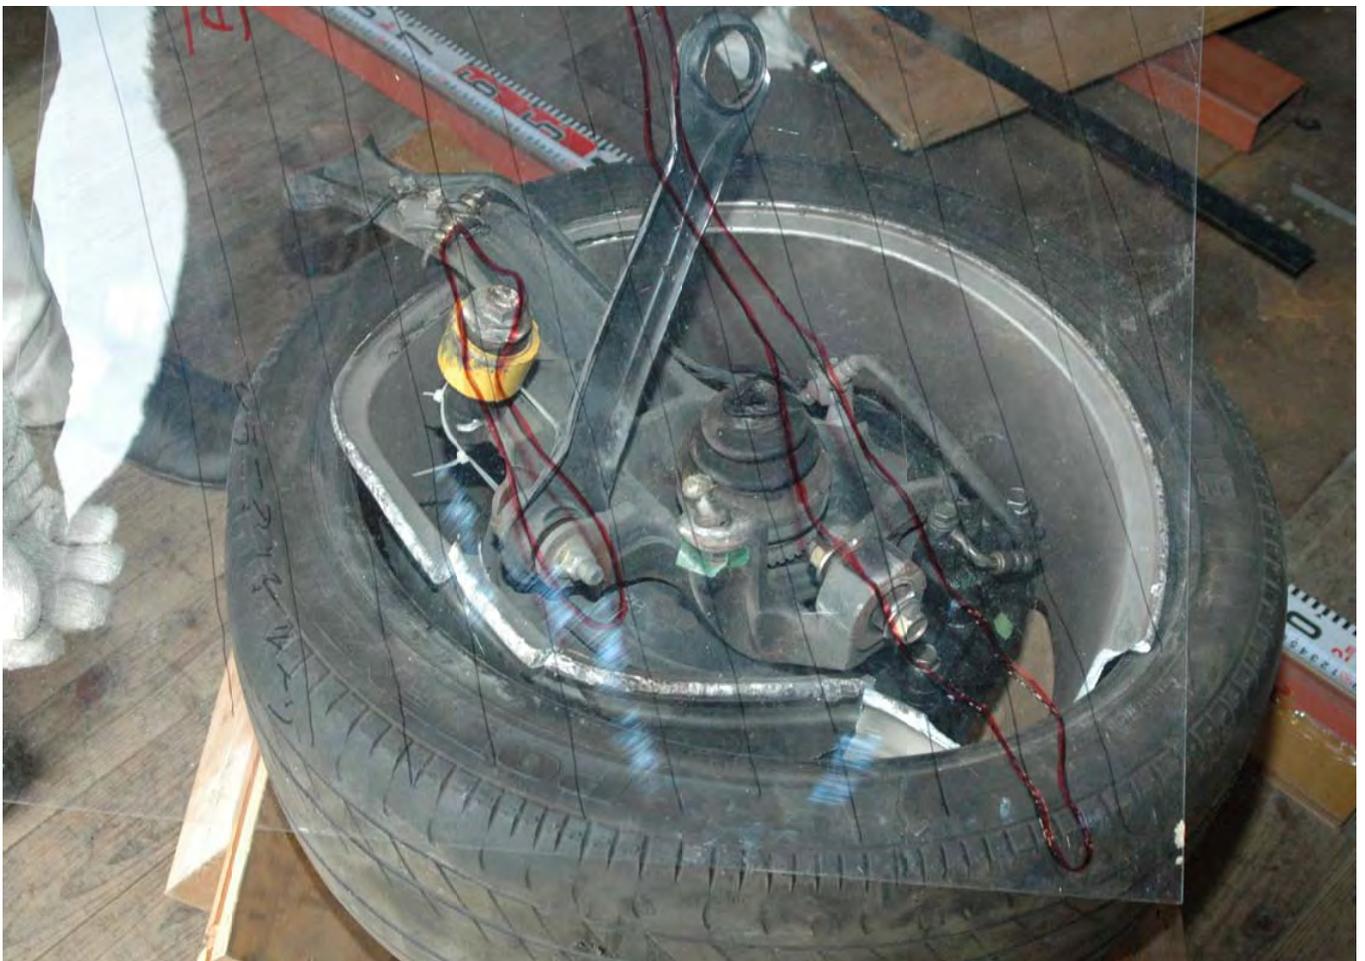
<写真4> アクリル板に転写されたガウジ痕とレガシィ後輪の照合
