資料 57-1

衝突地点付近の散乱物

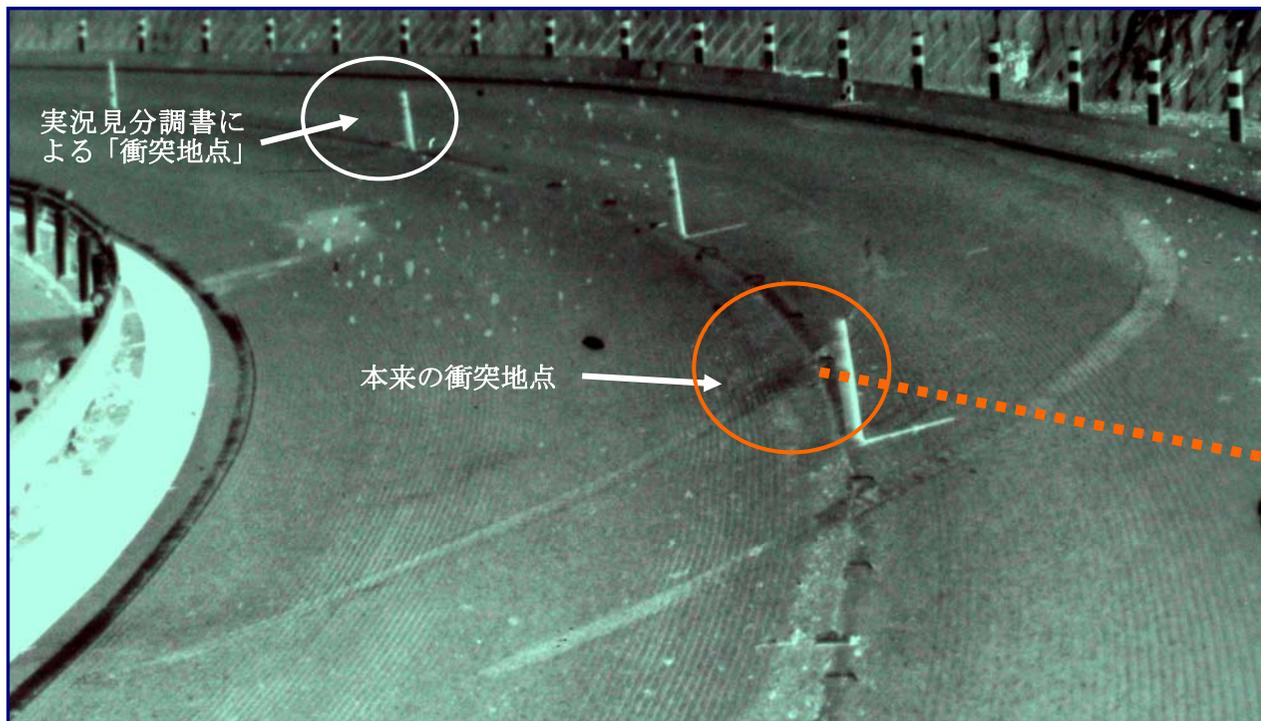
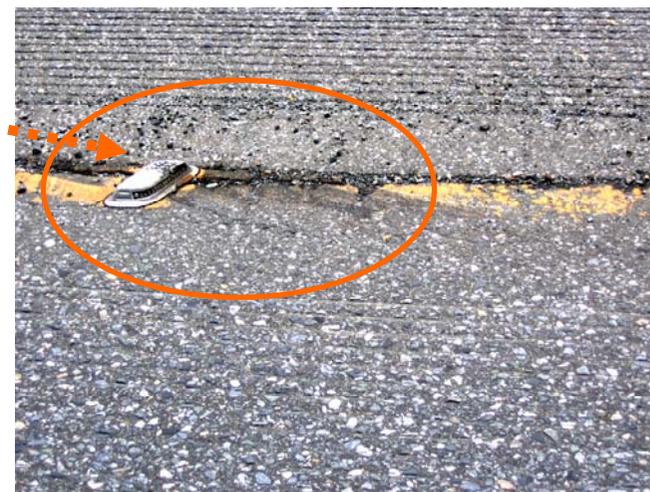
警察が撮影したトラックタイヤ痕（ネガに変換）

左：上り左カーブ（レガシィ）
右：下り右カーブ（トラック）

トラックの右前輪がセンターラインを越えた地点

※センターライン上の黒い痕跡はトラックのタイヤ痕
※この先でレガシィの右側面に衝突

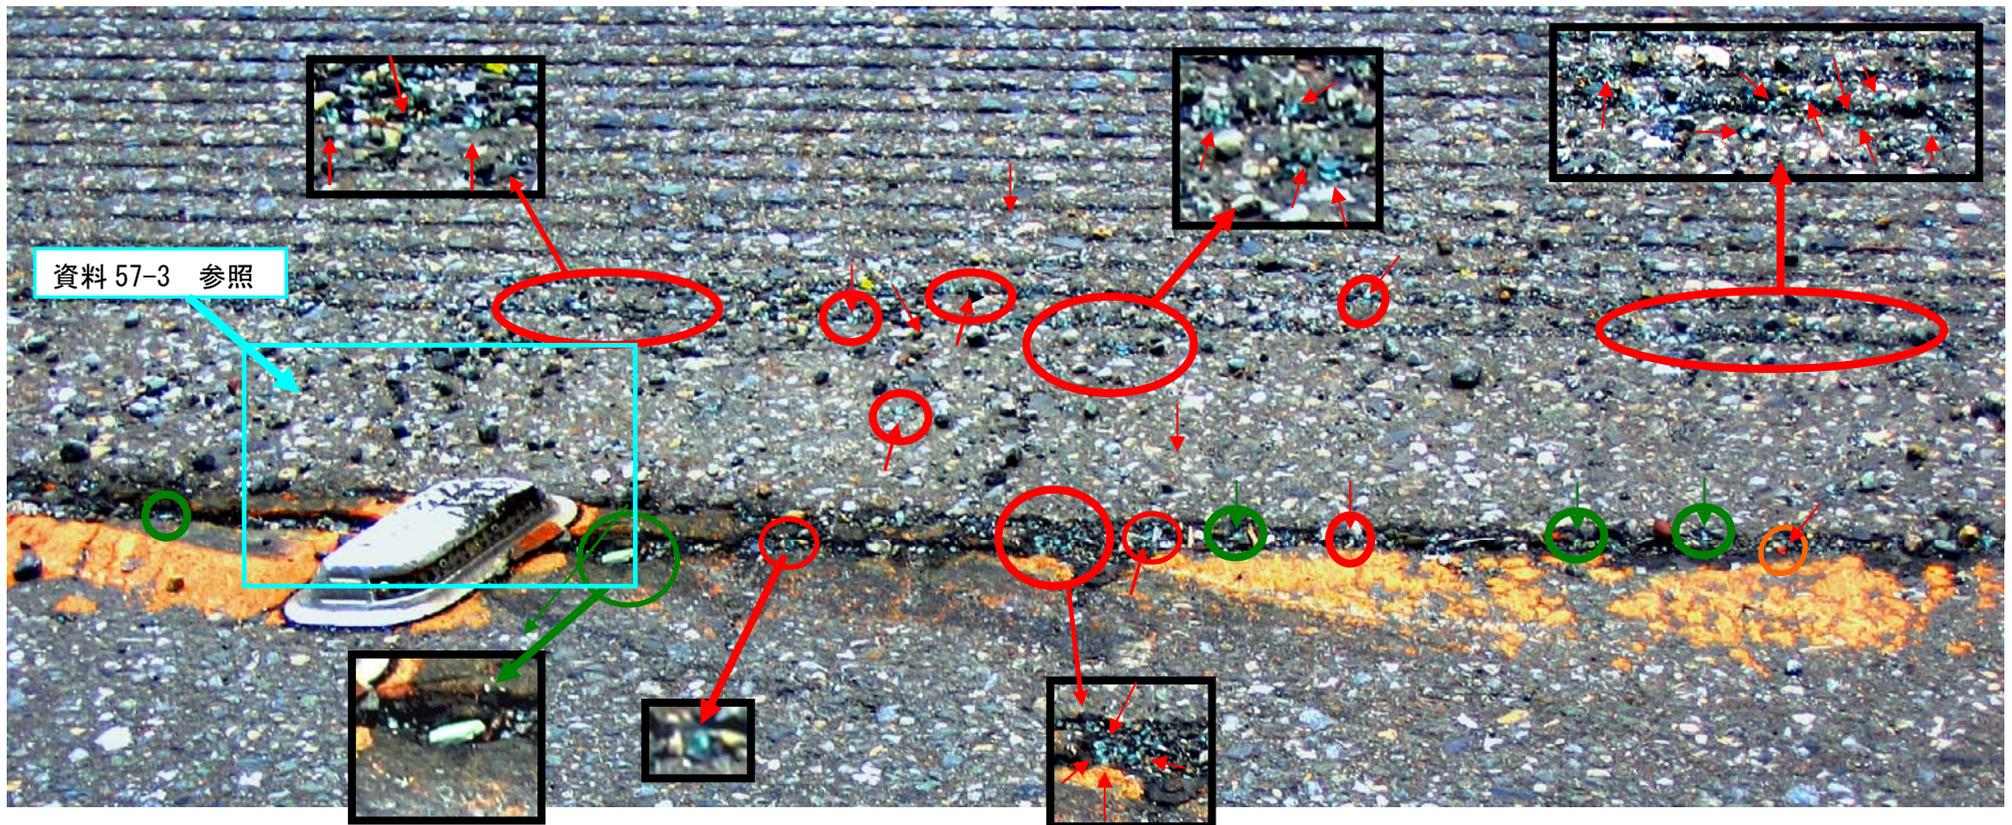
散乱物①

撮影：2004年10月12日

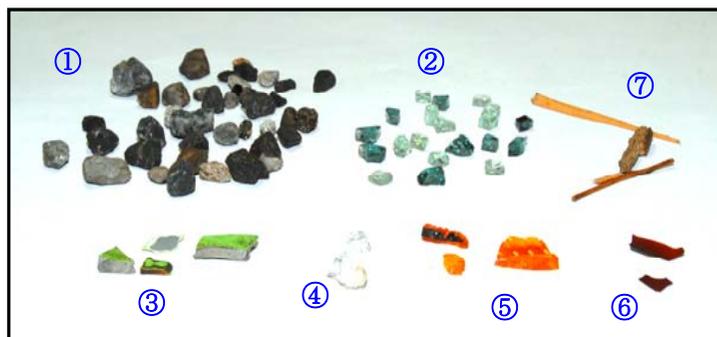
散乱物サンプルの説明 (撮影：2008年5月7日)

※このサンプルは事故現場から警察が掃き集めた当該事故の実物である。

- ① 砂利 (色：黒・灰色・白)
- ② レガシィの窓ガラス破片 (色：薄いブルー・濃いブルー) 透明
- ③ トラックの樹脂製パーツ (色：表は黄緑・裏と横は灰色)
- ④ トラックのヘッドライト (色：白) 透明
- ⑤ ウィンカーレンズ (色：オレンジ)
- ⑥ レガシィ塗料片 (色：ブロンズ)
- ⑦ 枯れ枝 (色：茶)

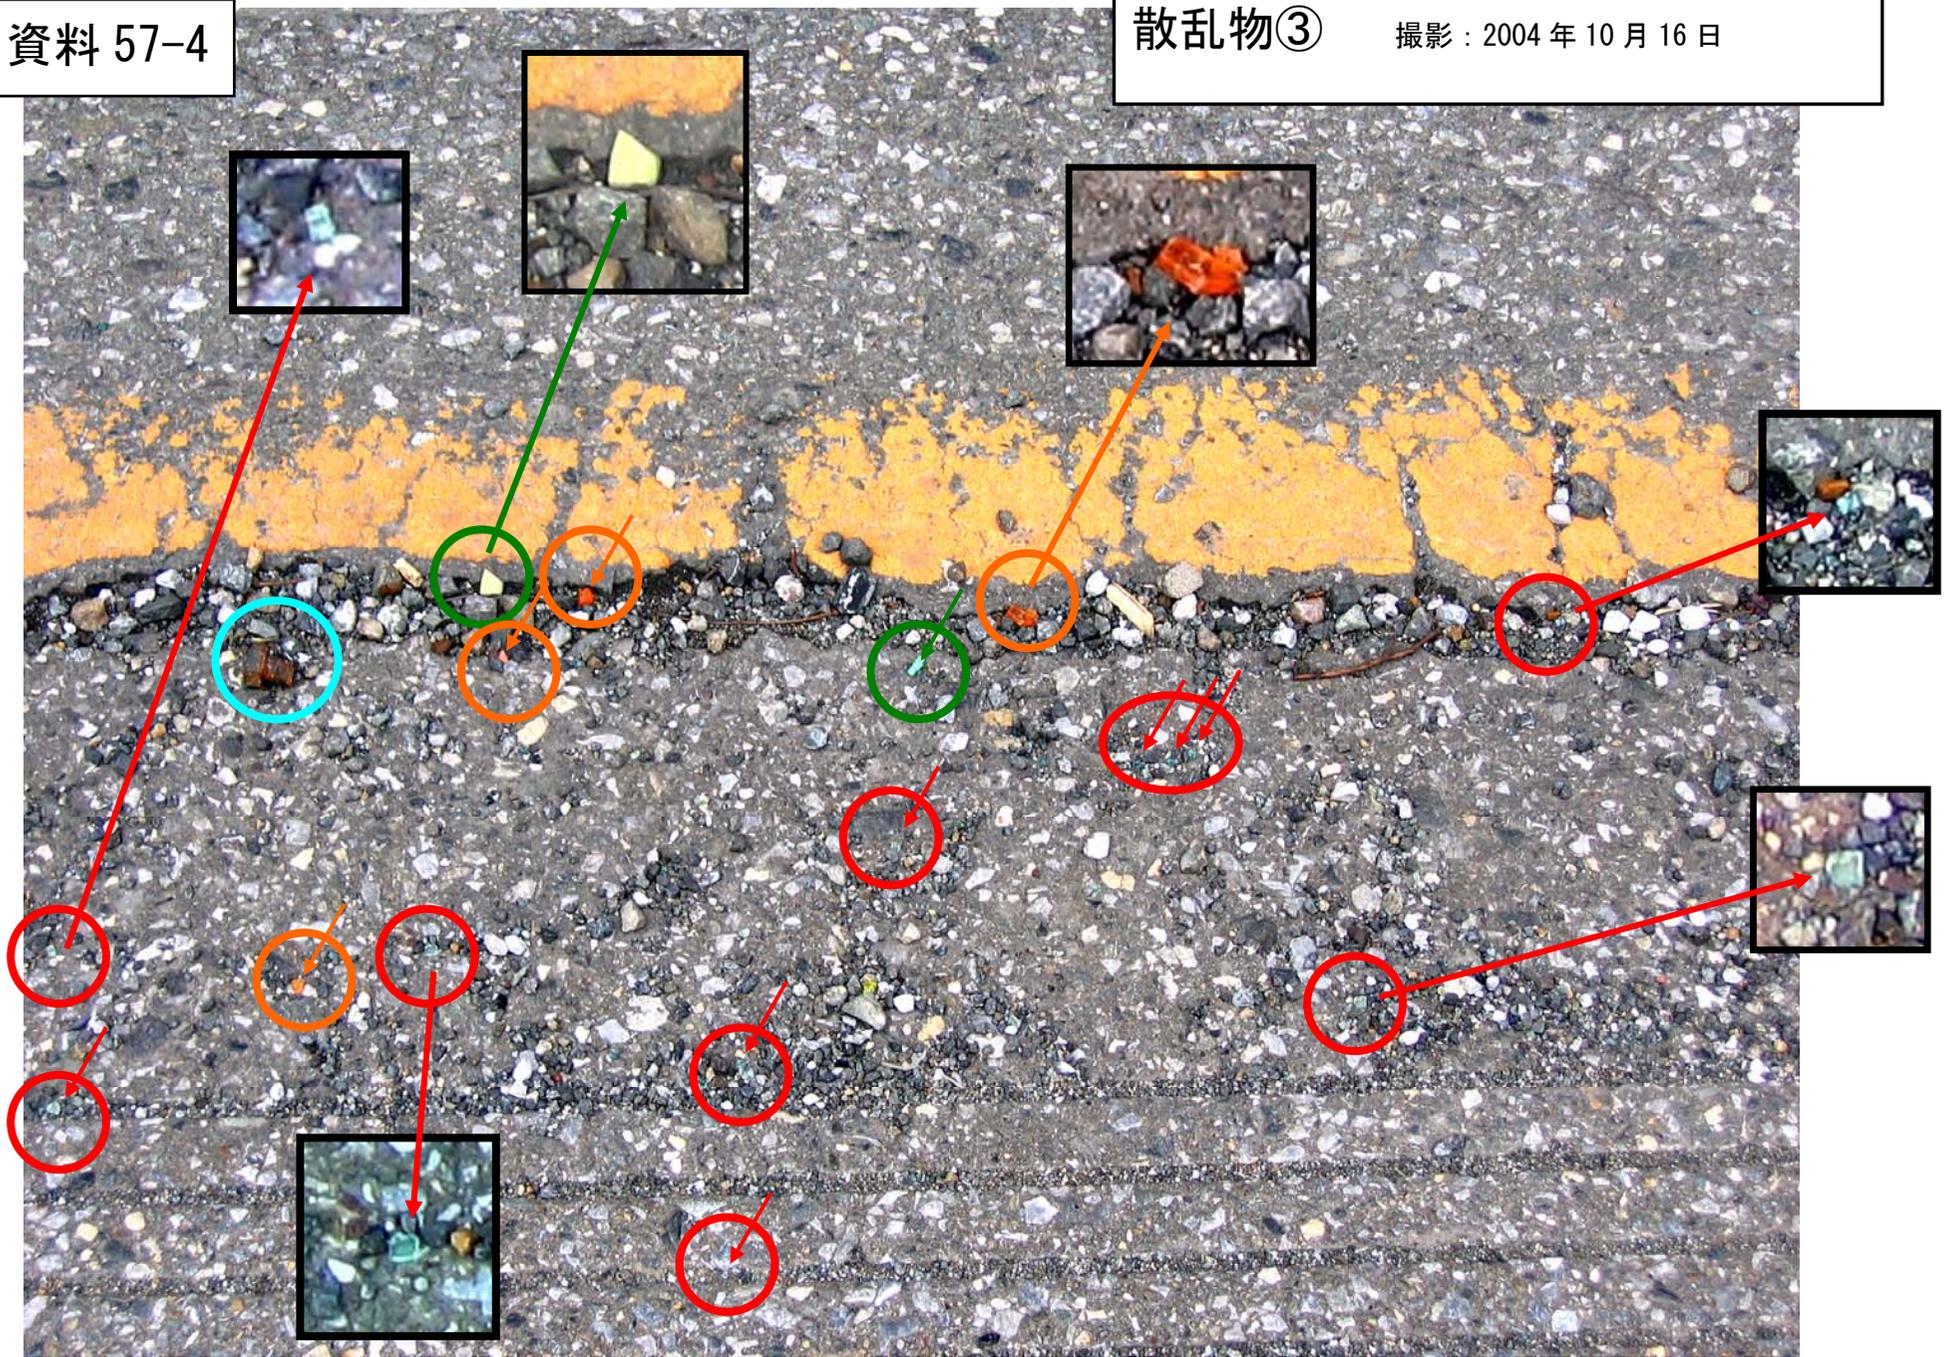
散乱物③

撮影：2004年10月16日
