資料 66: 人体の損傷と衝突形態

添付資料「仮想空間上再現図作成報告書」

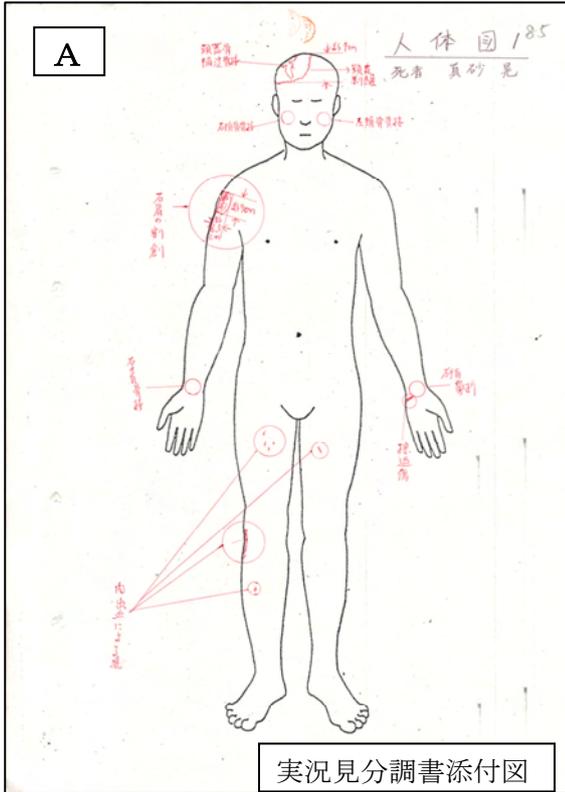
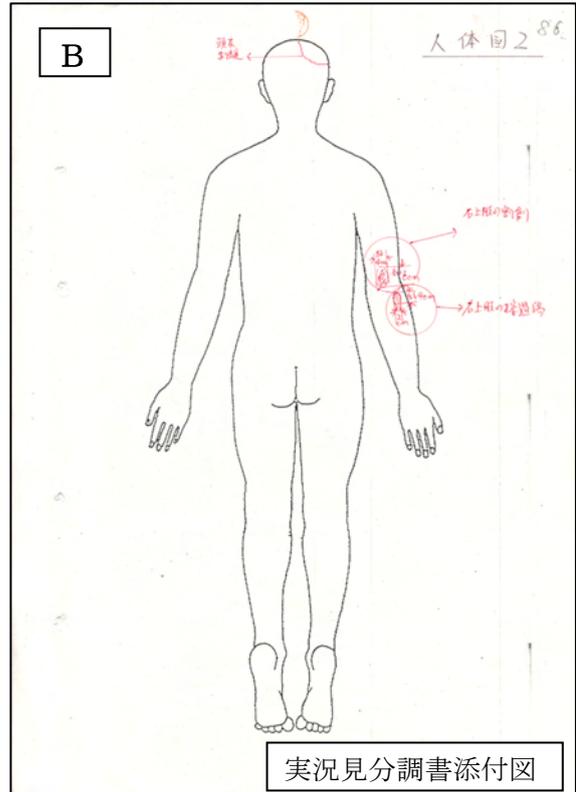
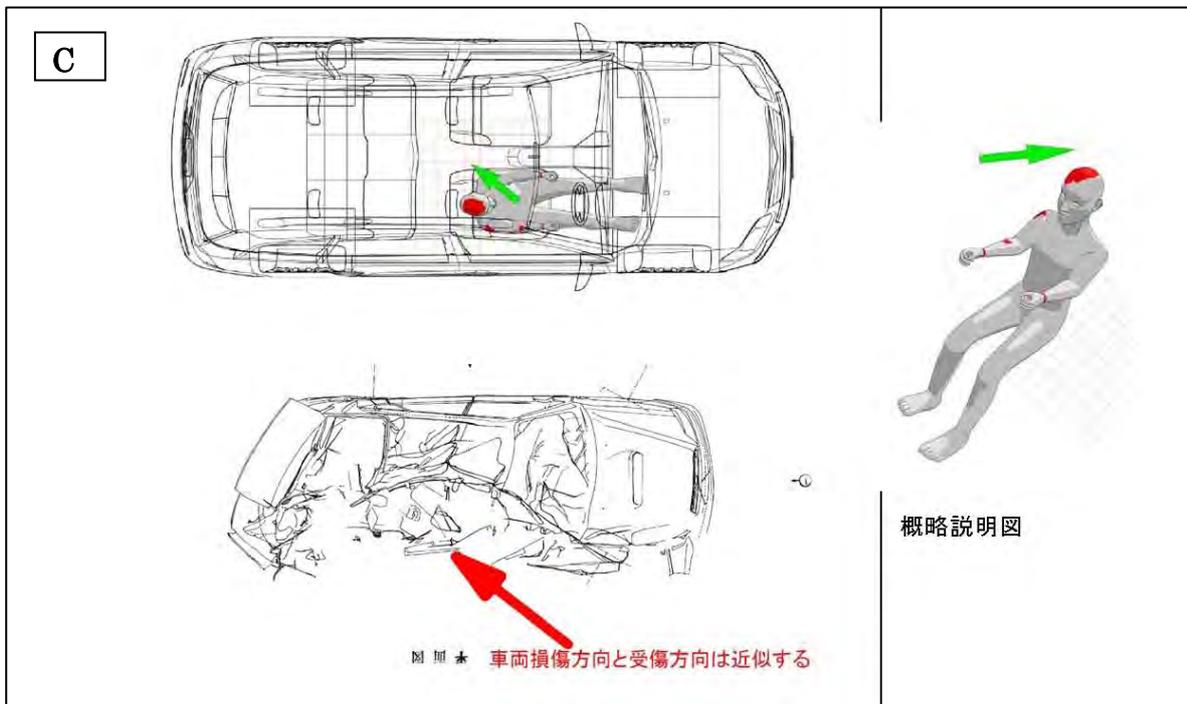
図 加 * 車両損傷方向と受傷方向は近似する

図 A、図 B は実況見分調書の添付図である。
図 C は受傷方向と車両損傷方向が近似することを示している。

- 「資料 66」: 実況見分調書 (平成 17 年 3 月 18 日 周東 賢吉) 添付図、及び写真から、真砂 晃の身体損傷の状態が明かである。
- 受傷位置を人体モデルに描き、仮想空間上で衝突を再現することで衝突姿勢と受傷位置の関係が明かとなる。
- 添付資料の「画像解析及び仮想空間図作成報告書」は道路図、車両図を三次元的に描き、告訴人主張の衝突形態 A 及び、飯能署が認定した衝突形態 B に於いて受傷状態が何れの衝突形態に近似するかを検証した。
- 真砂 晃は通常の走行時の姿勢のまま、回避行動を取る間も無く衝突したことが明かとなった。この現象は衝突が突発的であり予測ができない「衝突形態 A」で発生する。

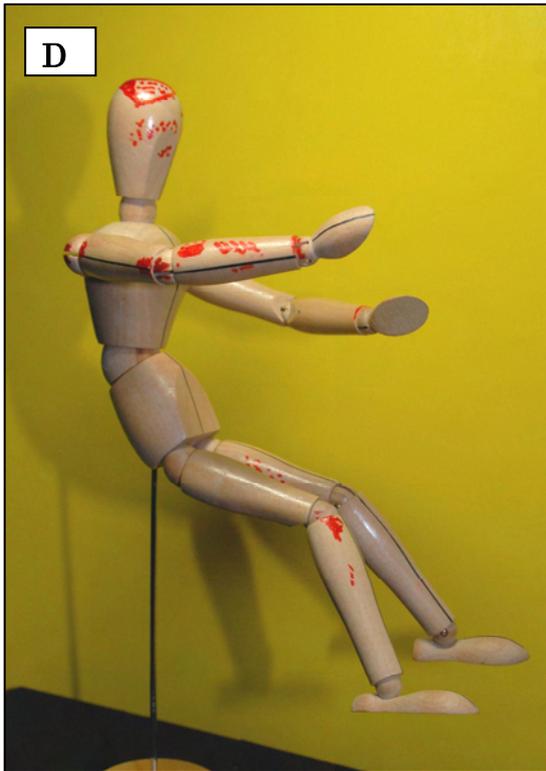
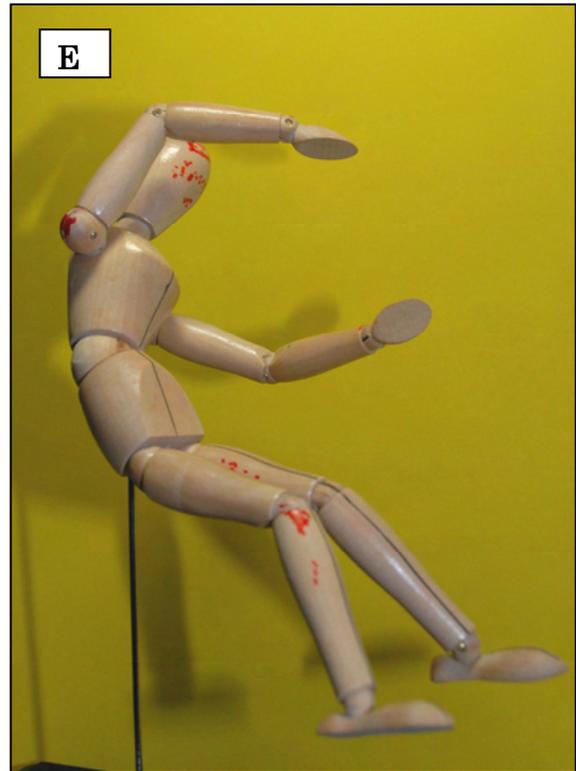
(受傷位置と衝突形態)

- ・ 写真 D・写真 E は前ページの実況見分調書添付図の損傷部を人体モデルに転写した。
- ・ 写真 D は、事故現場の左 50R (半径 50m のカーブ) を通常に走行していた姿勢を形取っている。ハンドルは約 45° 左に回転するため、ハンドルを握る左右の腕は写真 D の形態と考えられる。(「実況見分調書に対する意見」資料 30、31 参照)
- ・ 両手首は骨折している。衝突時にフロントピラーが倒れ込みハンドルを押し込んだためハンドルは脱落する。その際に手首が骨折したと考えられる。
- ・ 真砂 晃の身体右の受傷位置は、写真 D の姿勢の時に右斜め前方向から駒井車が突発的に進入してきたことを伺わせる。
- ・ 写真 E は衝突を事前に予測できた場合の回避行動の姿勢を形取っている。衝突を避けようと反対方向に体をねじり、顔や頭への損傷を避けようと右腕で顔を覆い、目はかたく閉じる。
- ・ 真砂 晃の受傷状態からは回避行動を取った形跡が見当たらないのである。両目を大きく見開き、頭及び顔全面、右肩・肘・腕外側に激しい損傷を受けている。すなわち、事前に予測ができない突発的な衝突であったことを物語っている。
- ・ 「衝突形態 B」は、真砂車がドリフト状態になり、駒井車の右前角に向かい進行して衝突したとの想定である。この場合、乗員は衝突の直前であれ衝突は予測されることから、衝突が避けられないと感じた時点で体を守ろうと「回避行動」を取る。回避行動を取れば、受傷位置は大きく変わる。通常の走行時の姿勢のまま、駒井車に向かい突っ込んで行くなどは考え難い。
- ・ 衝突が事前に予測できない形態とは「衝突形態 A」である。真砂 晃は、衝突の直前まで駒井車がセンターラインを突破するとは認識できない。衝突の瞬間まで通常の姿勢で走行し続け、回避行動を取る間も無いのである。
