本件事故の物証について

Ver 1.5 (2009年4月21日修正)

資料作成：2005年12月10日

真砂 佳典 (真砂 晃の父親)

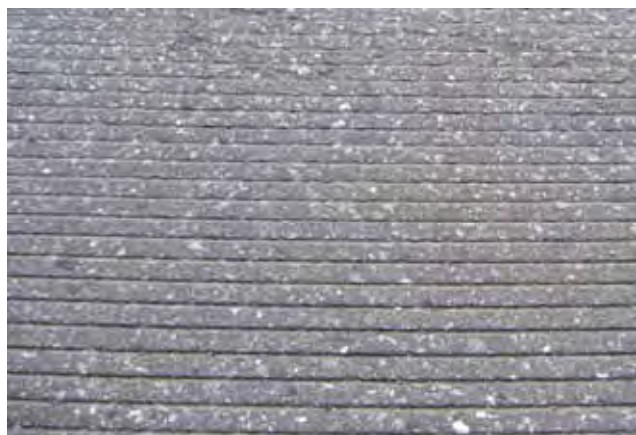
(グルーピング加工)

またこのカーブは「グルーピング加工」（縦スリット）が施されている。この施工により縦方向には滑りやすく、横方向には滑り難い特性となる。県土整備事務所の説明では「オートバイのローリング対策」との事、真意は定かではないが安全性に疑問

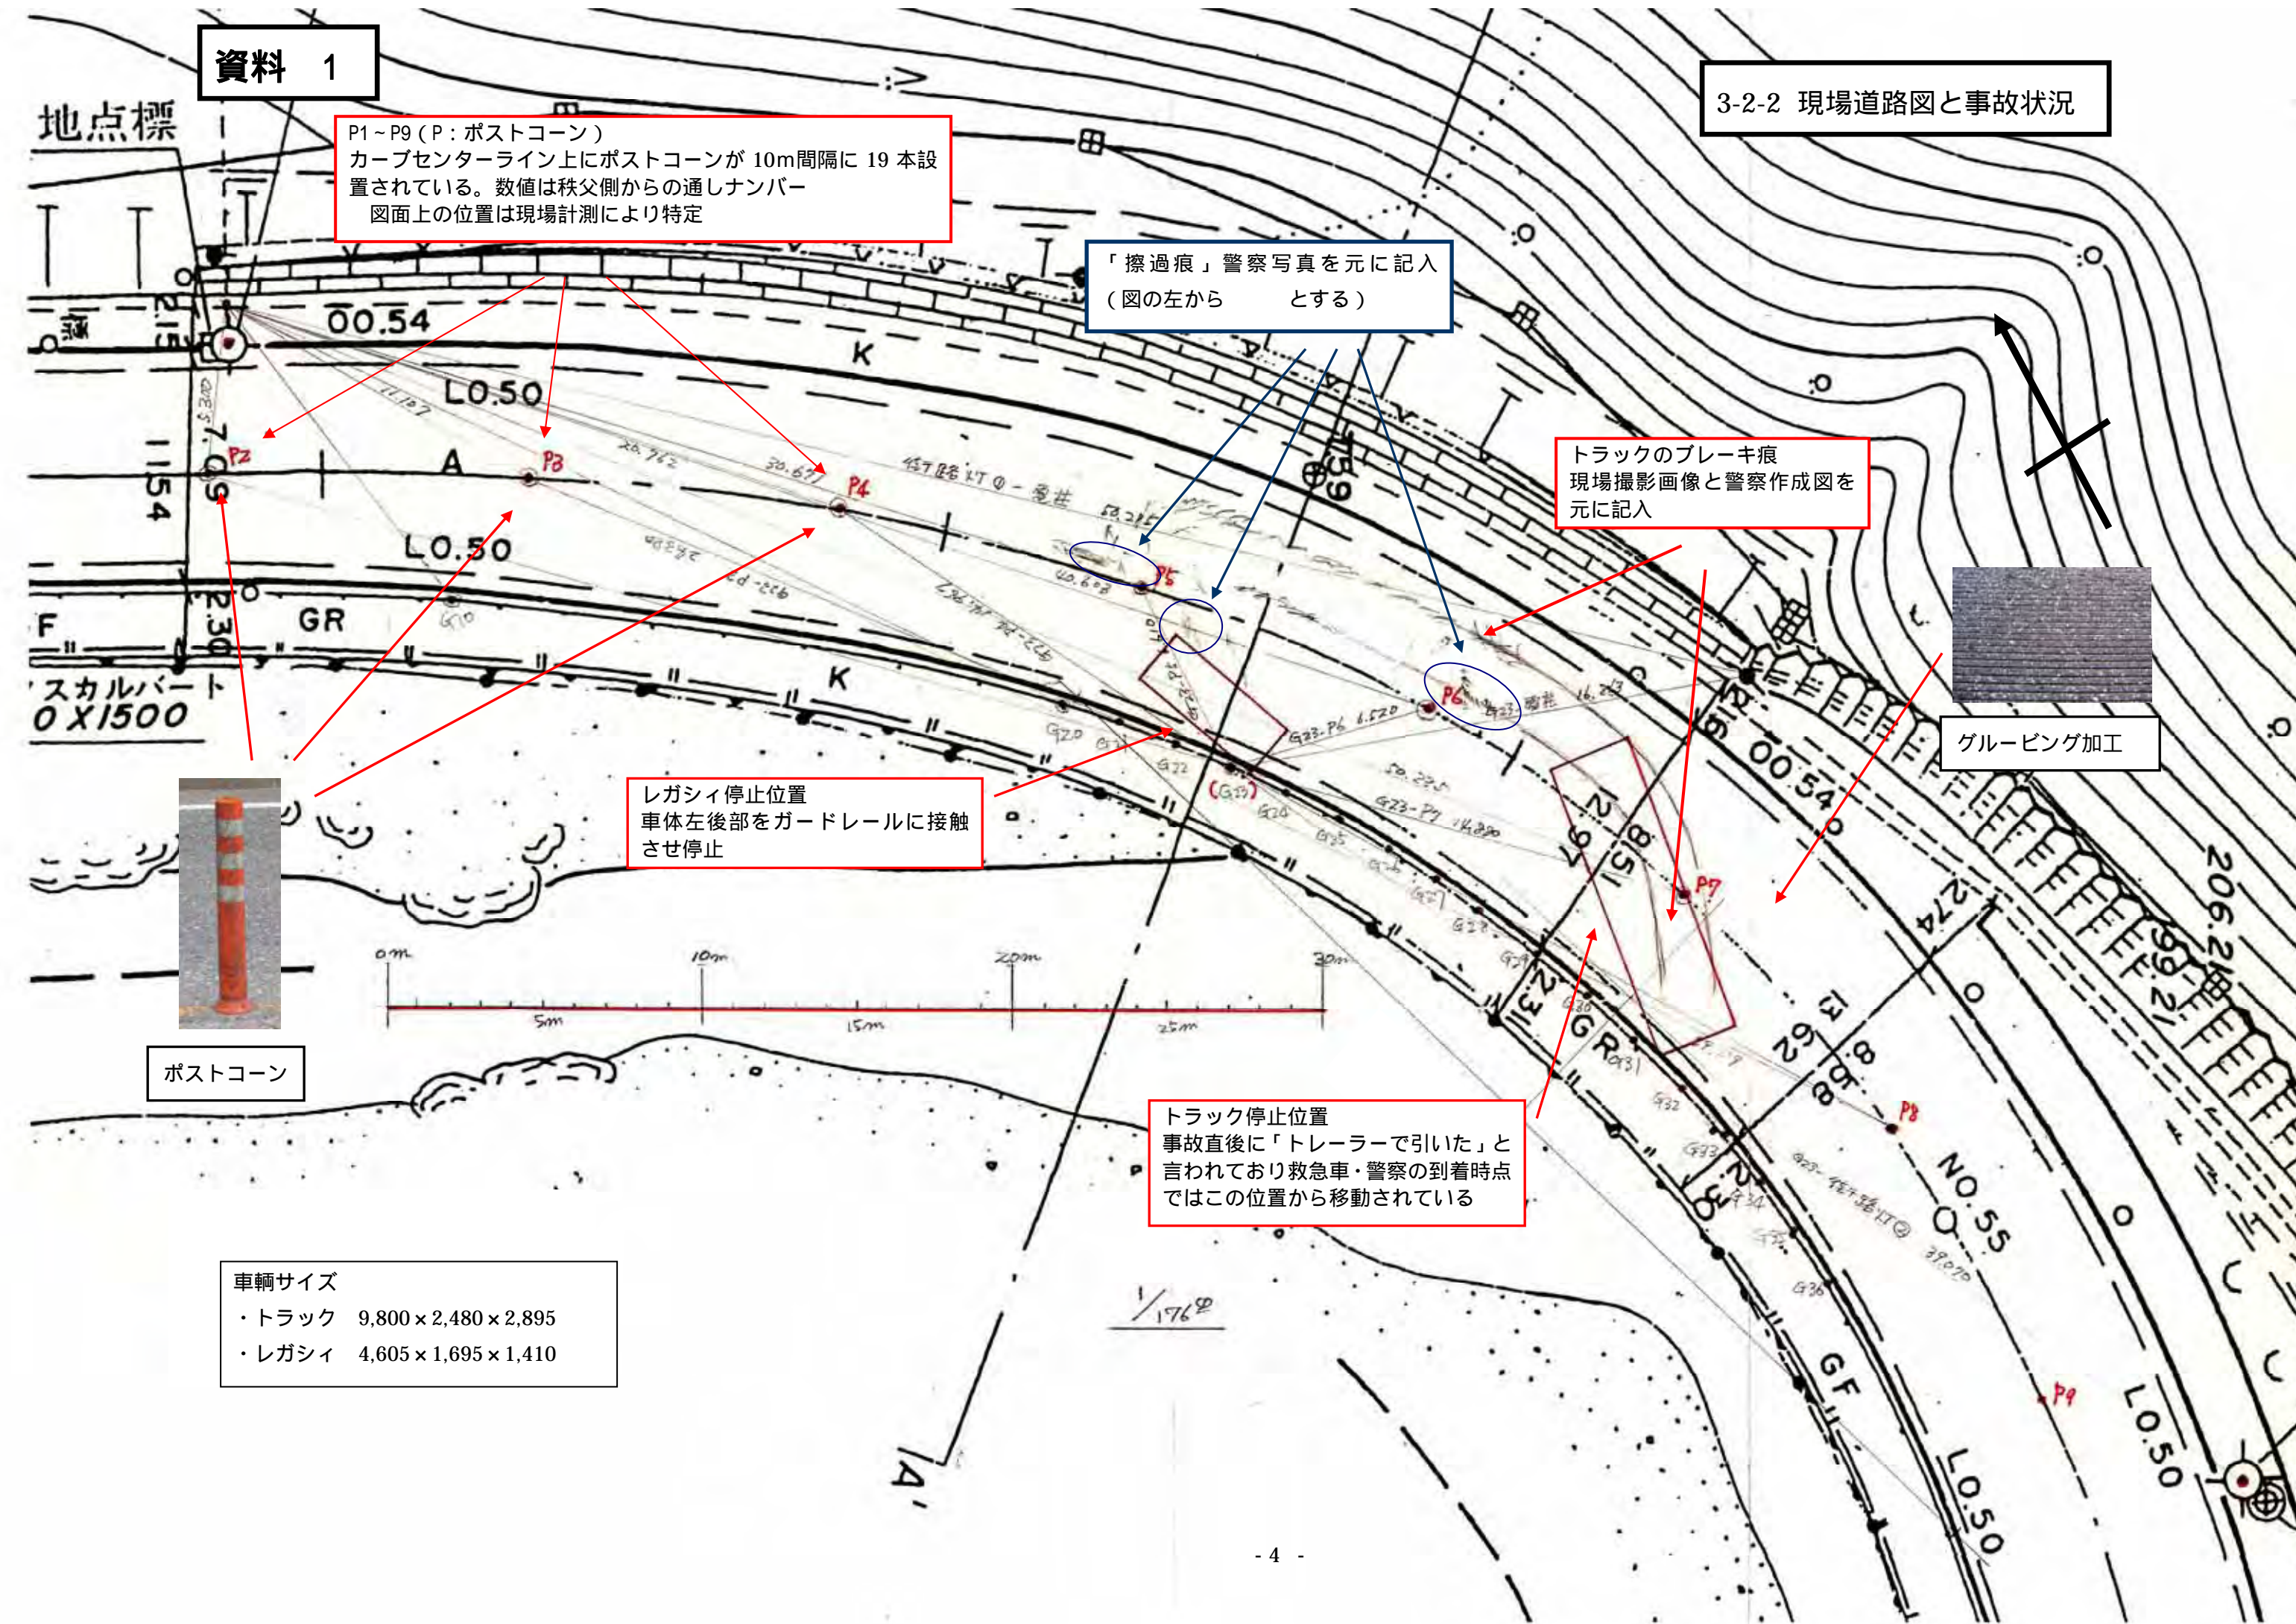
トラック停止位置
事故直後に「トレーラーで引いた」と言われており救急車・警察の到着時点ではこの位置から移動されている

- ・レガシィはトラックとの接触後に横滑りして左後部をガードレールに接触させ停止。ガードレールに接触痕を残す。
- ・路面痕跡はトラックのスリップ痕と「擦過痕」である。(図面では現場撮影画像と警察撮影画像及び警察作成現場図を元に修正し追加した)

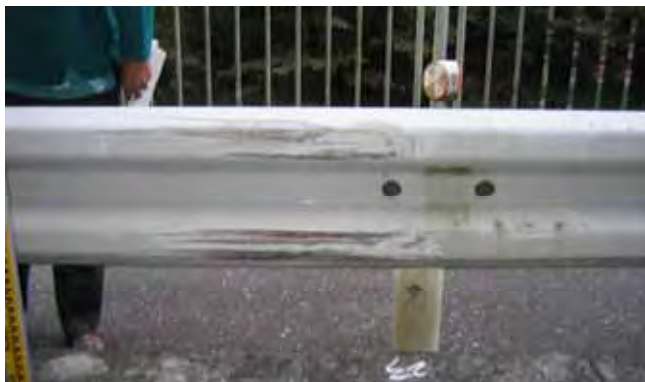
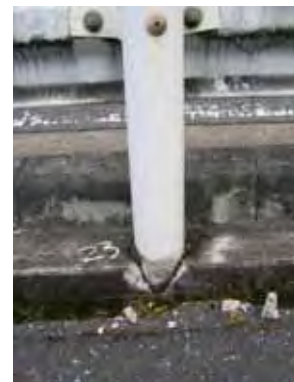
レガシィは自車車線の停止したトラックから約 15m 秩父より左後部をガードレールに接触させ停止した。写真左はレガシィが停止した地点のガードレールである。左から薄く入り右に強く接触した痕跡が判る。

写真右は歩道側から見ている。ポール（G23）根本のコンクリートが割れている。ここにレガシィが衝突し停止した。ポール No はこのカーブ秩父側からカウントしたガードレールのポール番号である。（G23 と称する）

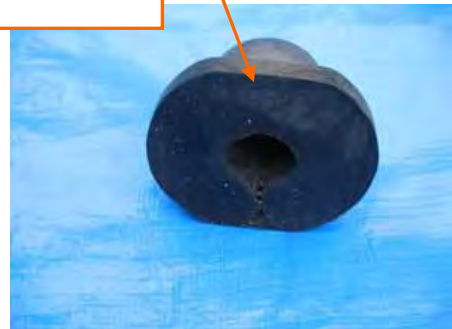
(画像1)

脱落したリーフスプリング
(脱落：レガシィ内から発見)

- ・画像1～2 飯能署からの移動先レガシィ内部から発見(撮影:2005年5月10日)
- ・画像3～5 秩父日野自動車構内で撮影 事故直後の状態が維持されている。
(撮影:2004年10月12日)
- ・画像6 秩父日野自動車構内で撮影(右前サスペンション周辺)事故後構内を移動するため破損したサスペンションが修復されている。廃車が前提なのかガス溶断(切断)また主要パーツが取り除かれる等が行われている。この画像ではズレていたリーフスプリングはもとの位置に戻されている。アブソーバは取り外されている(撮影:2005年1月8日)

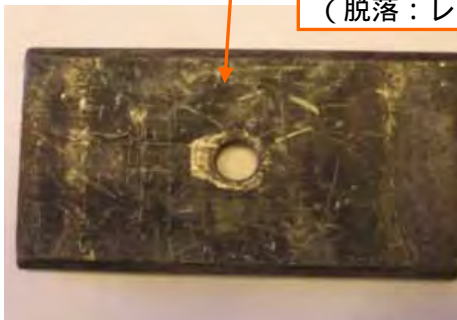
リーフスプリング
ダンパーゴム接触面(擦
れて光っている)

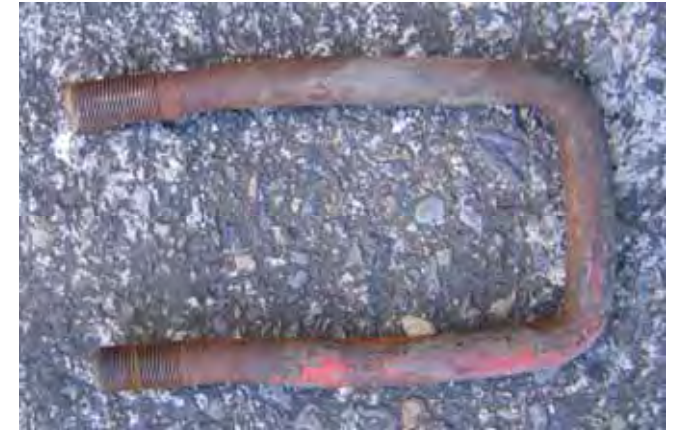
分解されていた右のUボルト
歪みがあり、アクスルとの接触部が痩せている (ガタがあった?)
撮影: 2005年1月8日 (秩父日野自動車)

- ⑨サスペンションの整備不良も事故を誘発した可能性が高い。少なくとも四箇所に異常が確認された。U ボルトの左右のサイズ違い、右センターボルトのナット欠落、左サスペンションのアクスル／リーフスプリング間のパーツの欠損、左 U ボルト固定ボルトのワッシャー欠損、事故後に外された U ボルトは痩せている事から締め付けが緩くガタがあった可能性を感じさせる。金属疲労によるセンターボルトのせん断も疑われる。

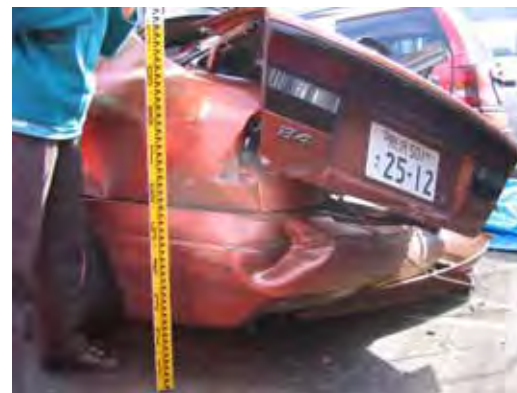
レガシィ停止位置のガードレール
・左リアと接触

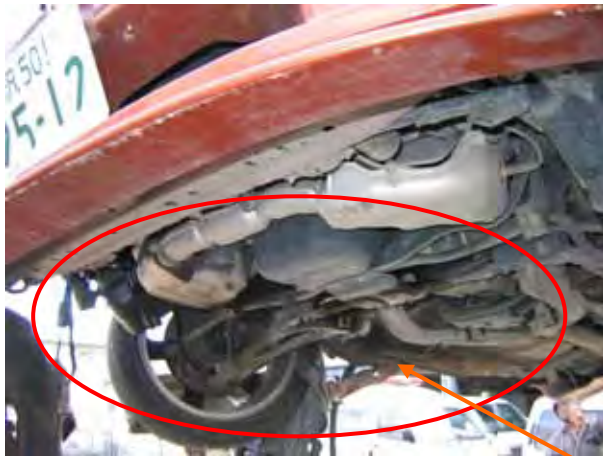
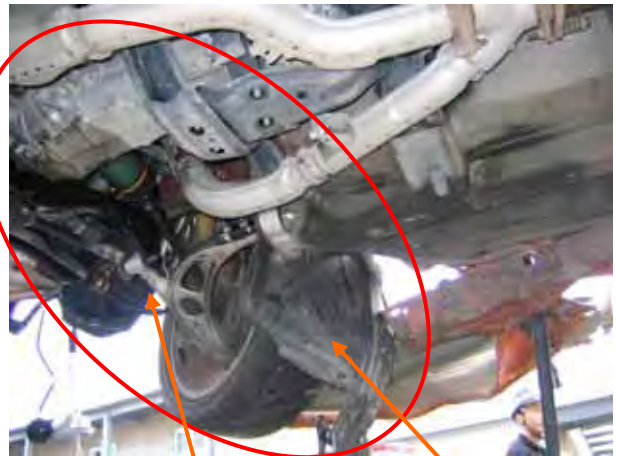
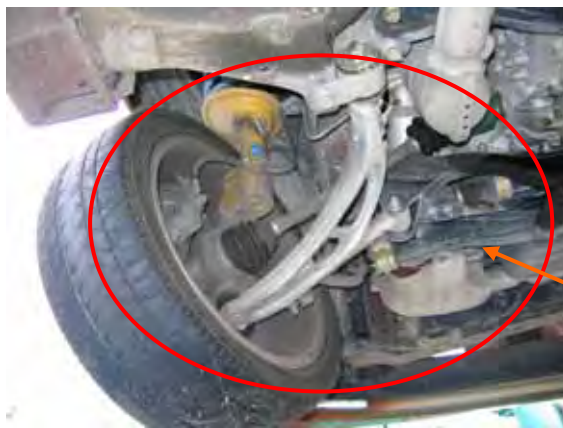
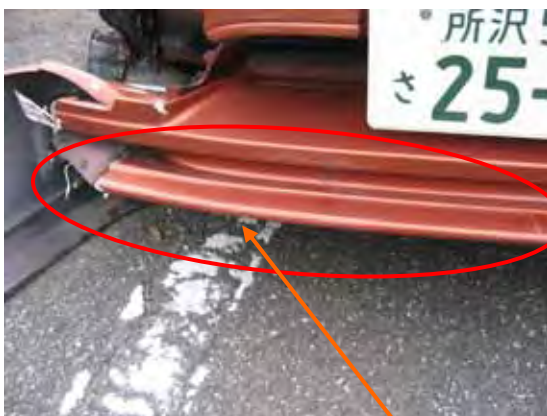
路面に擦過痕を作るような目立った傷はない

Fフロントバンパーにポストコーンとの接触はない
センターラインを高速で通過すれば必ず「ポストコーン」と衝突し必ず
損傷を受ける。しかしFバンパーにその痕跡はない

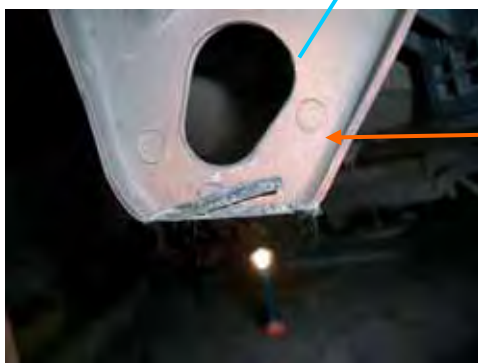
(B)

リア右の牽引フック
上(B)画像青丸の内側に
取り付けられている。

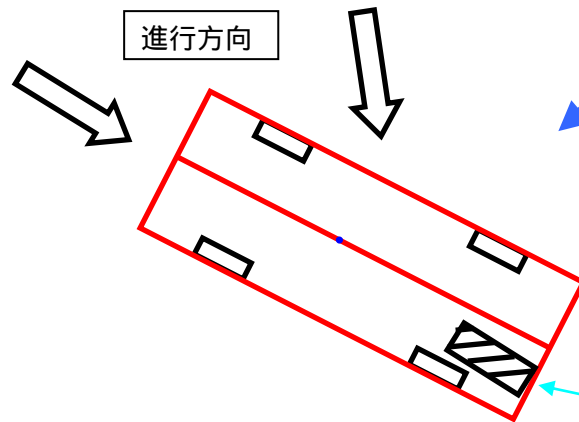
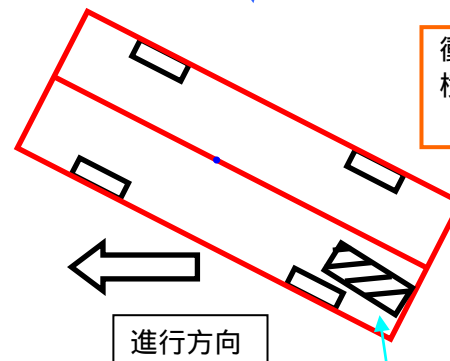
折れ曲がったマフラー

停止時のマフラーとキズ
マフラーは外向きの折れ曲がっている

衝突形態(A)による
横滑りの場合(左斜め前方向)
進行方向は傷の向きと一致

飯能署の見解 衝突形態(B)による
押し戻しの場合(左後ろ方向)
進行方向と傷の向きは矛盾する
