# 実況見分調書に対する意見

作成：2006年5月17日  
真砂 佳典 (被害者 晃 の父親)

## 「実況見分調書に対する意見」本文

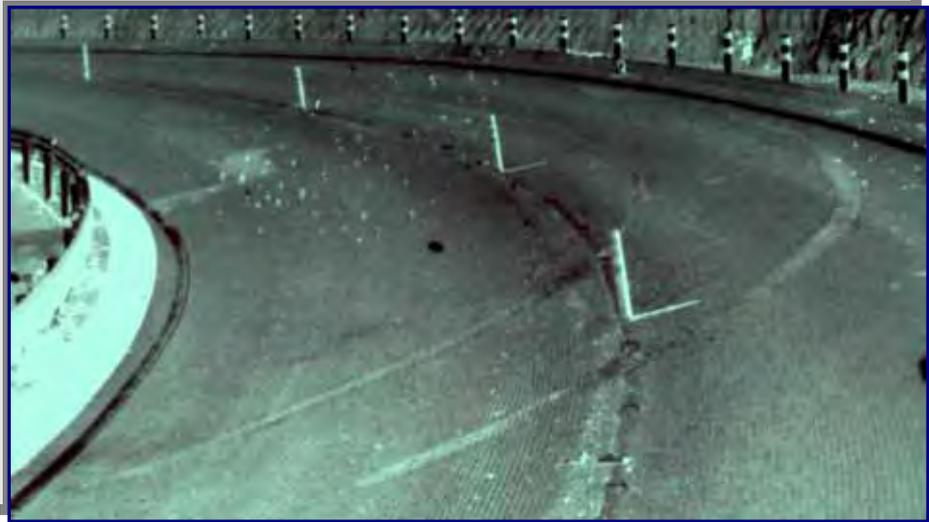
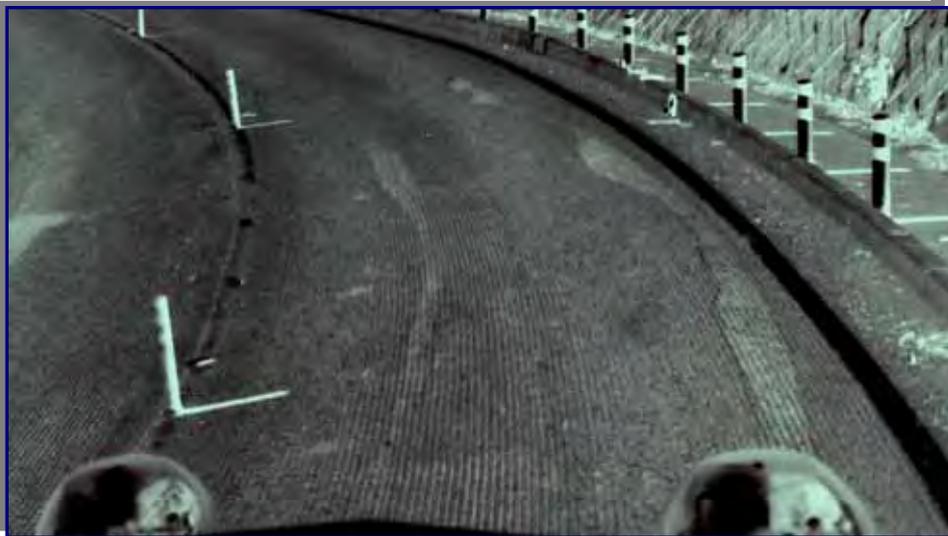
(異様な形態の「スリップ痕」: 本文 18 頁)

画像 A・B・C は全て実況見分調書に添付された事故現場の写真である。  
通常の急ブレーキによるスリップ痕(ブレーキ痕)とは明らかに形状が異なっている。  
P5(秩父側から5本目のポストコーン)付近でサスペンション・右タイヤに異変が起こり操舵不能となり横滑り痕を印象し弧を描きながら上り車線(レガシィ側)に進出した。  
下り車線(トラック側)での衝突を想定した場合(飯能署の見解)でもいきなりトラックのサスペンション・タイヤが破損することはなく、「サスペンション・右タイヤの異変」が先に発生した重要な証拠と言える。

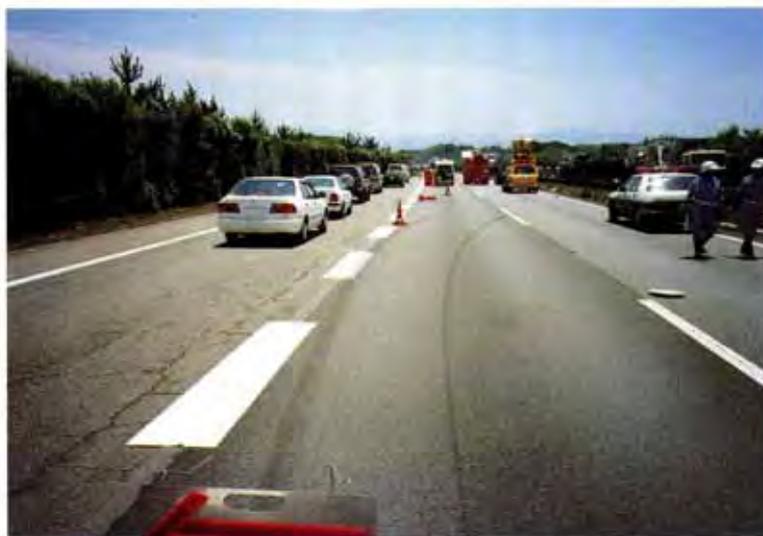
写真 1.2: 横滑り痕

写真 1.2 は横滑りによるタイヤ痕です。弧を描いて印象されていますからスリップ痕との区別は容易です。さらに、横滑りによるタイヤ痕跡の特徴は、回転中のタイヤが進行方向に対して直角方向に滑ることから横縞条のタイヤ痕跡 (写真 1.3) となります。

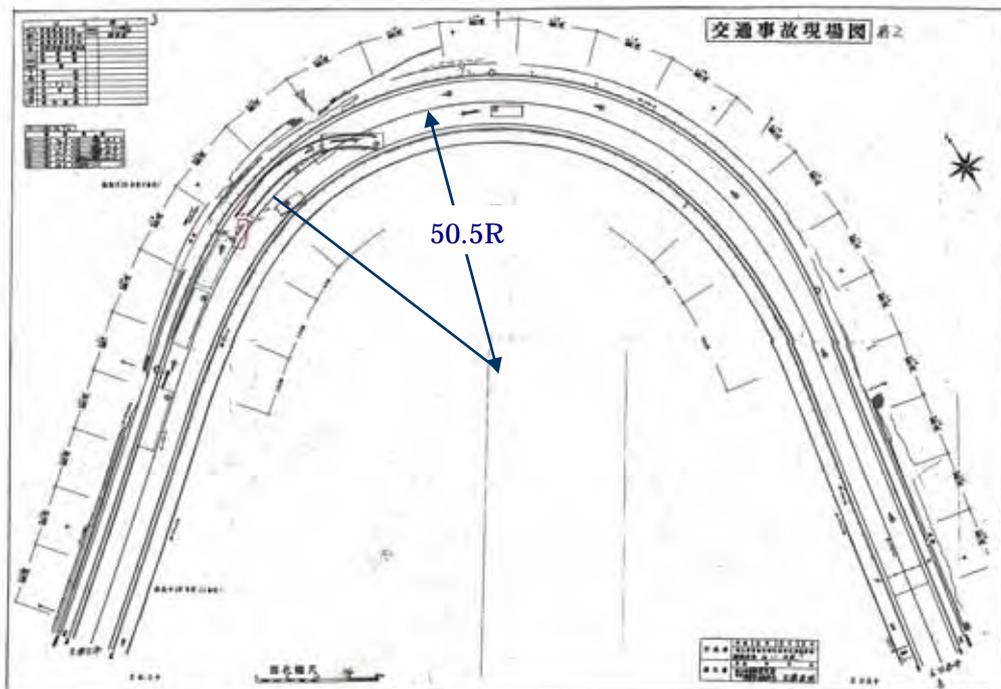
図3.38 アッカーマンの操向幾何

・曲率半径 = 50.5m（飯能市 県土整備事務所「道路図」から算出）

曲率半径（R）からタイヤ切り角を求める
