資料 64:「写真撮影報告書」からガラス片

報告日：2009年3月18日

資料 64-1

飯能署作成「写真撮影報告書」 P6 付近にガラス片が散乱-1

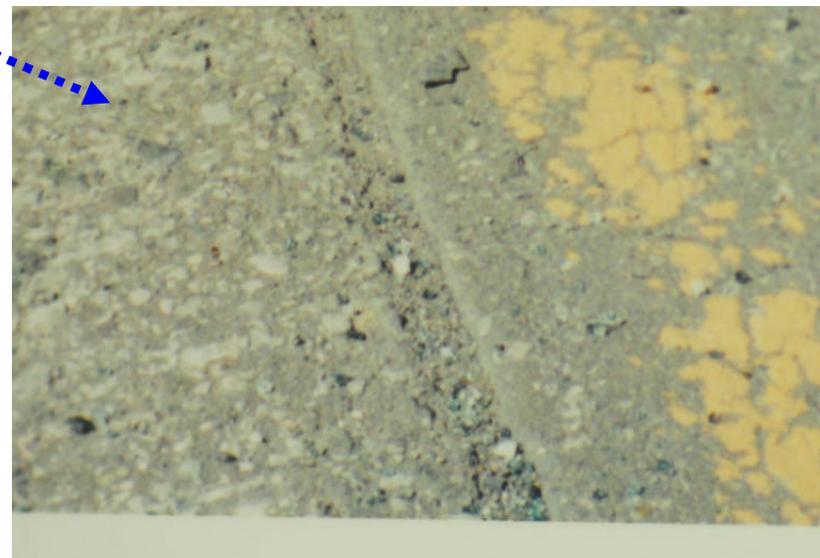
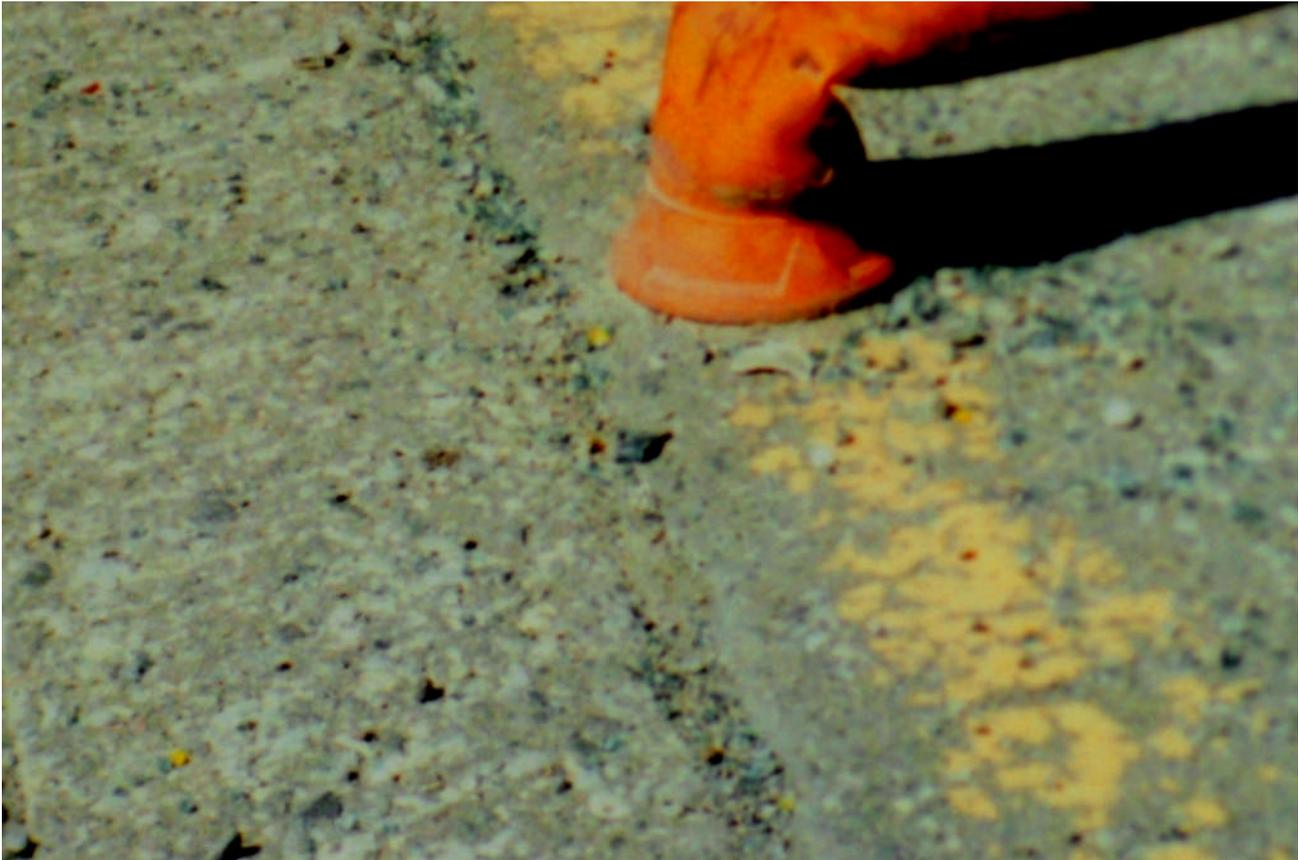
DSC_4857.JPG

- ・「写真撮影報告書」の撮影は事故当日の平成 16 年 10 月 2 日午前 8 時 50 分～9 時 20 分である。
- ・原告は既に平成 16 年 10 月 10 日・16 日撮影の画像から P7 から P6 付近（原告の主張する一次衝突・二次衝突の地点）に大量のガラス片を確認している。（「資料 57」）
- ・「写真撮影報告書」で確認されたガラス片は原告が指摘したガラス片の散乱地点とほぼ同一地点であり、警察の主張する衝突地点より約 14m 日高よりである。
- ・衝突地点を確定させる重大な証拠となる。
- ・ガラス片の散乱状態は画像解析で可能となった。別紙に画像解析の手法を添付した。
